農作業事故の対面調査

I. 農機一般

1. トラクター

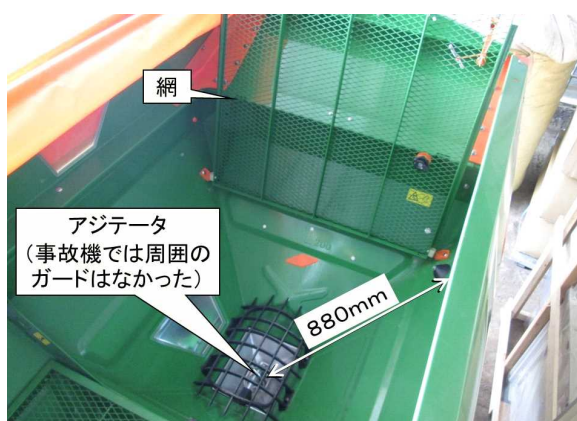
ブロードキャスタ（ツインスピナー式、ホップ容量3000L、使用年数1年半）で水田に化成肥料を散布中、右側のスピナーから肥料が出ておらず、トラクターのエンジンをアイドリングにし、PTOは切らず、トラクタから降りブロードキャスタのホップ内を確認、肥料が左側に偏っていた。ホップの縁に腰掛け、ホップ底部の網を外して偏っていた化成肥料を左脚で均していて、肥料に隠れていたアジテータに爪先から巻き込まれた。

肥料が少なくなったので、足を入れて、肥料を均して、アジテータに足をとられ巻き込まれた。

PTOを切らずに駆動部に化成肥料を均した。ブロードキャスタのホップ底部に網が設けられていたが、機械が駆動していても容易に取り外すことができ、危険部への接近が可能であった。機械を更新後の新型ブロードキャスタには、ホップ底部の網に加えて、アジテータ周囲にガードが付けられている。

事故後は、機械に触る際は必ずエンジンや動力を切るようにしており、常に前持って最悪の事態を想定して行動するようにしている、とのこと。

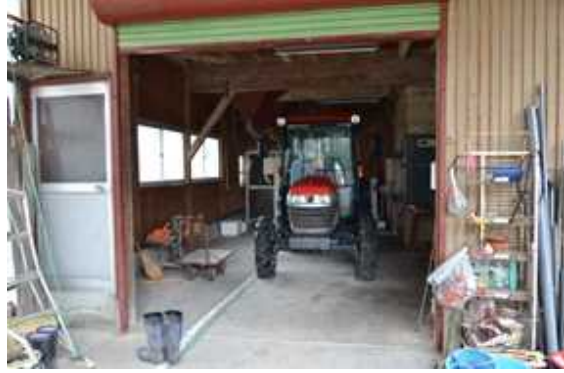
1月の事故では、雪が夜に2m位降り積もったので除雪しようと思っていた。乗用トラクタ(後ろにローダがついていた)のキャビンのドアを開いたまま車庫内で前進して、車庫の入口の柱(間口は2.5m程度)にドアをぶつけてしまい、左のドアのガラスが割れた。

トラクターのドアを開けたまま前進し、向かって右側の柱にぶつかり、窓ガラスが破損、そのガラスを拾っていて、指を切創

高齢であり、自分ではドアを閉めたつもりであったが閉めていなかった。2010年には脳梗塞を患った。責任感が強く、負けず嫌いで全て自分でやらないと気が済まない気質であった。また、聴力に難があった他、足腰も弱くなっていた。息子さんは、トラクタに乗るなど言っていた。

アラーム(扉ブザー)があれば良い、と家族の弁であった。

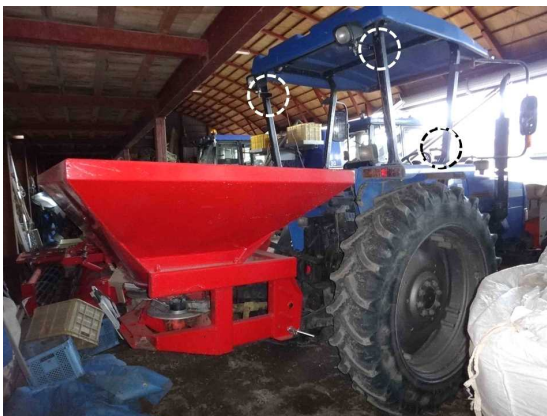
機械を収納する倉庫内で、ブロードキャスタのコントローラを据え付けるためのステイや作業灯の取り付けステイをトラクタ運転席の横や後方に溶接しようとしていた。左手でステイの部品を溶接位置に押さえるため、本来使うはずの溶接面が使えず、目をつぶってやれば大丈夫と判断し、溶接作業を続けたところ、角膜が炎症を起こしてしまった。

○印が溶接した箇所

溶接の火花が発する紫外線の影響を知らず、ちょっとぐらい良いだろうと、目をつぶったような状態で行い、溶接面を使わなかった。

手が離せないときは、シャコ万等の用具を用いて、溶接する部品を所定の位置に仮組みする処置をしたり、また両手が使えるヘルメット型のものがあり、それらの使用が望まれる。

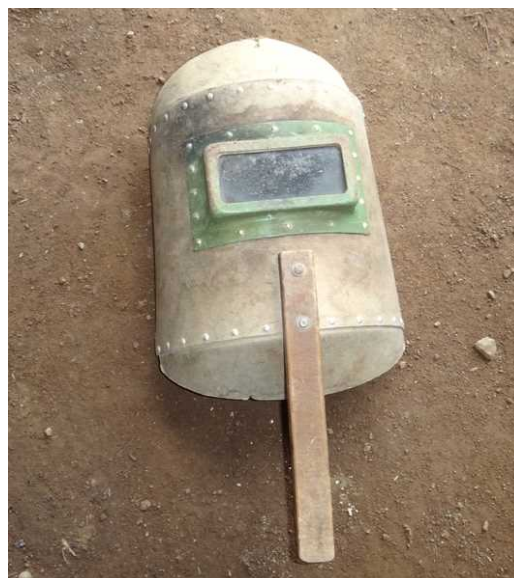
いつもは使用している溶接面

* 溶接方法により放出される紫外線が異なり、それぞれに防護する溶接面の遮蔽する紫外線が異なり、用途に応じた溶接面を選ぶ必要がある。

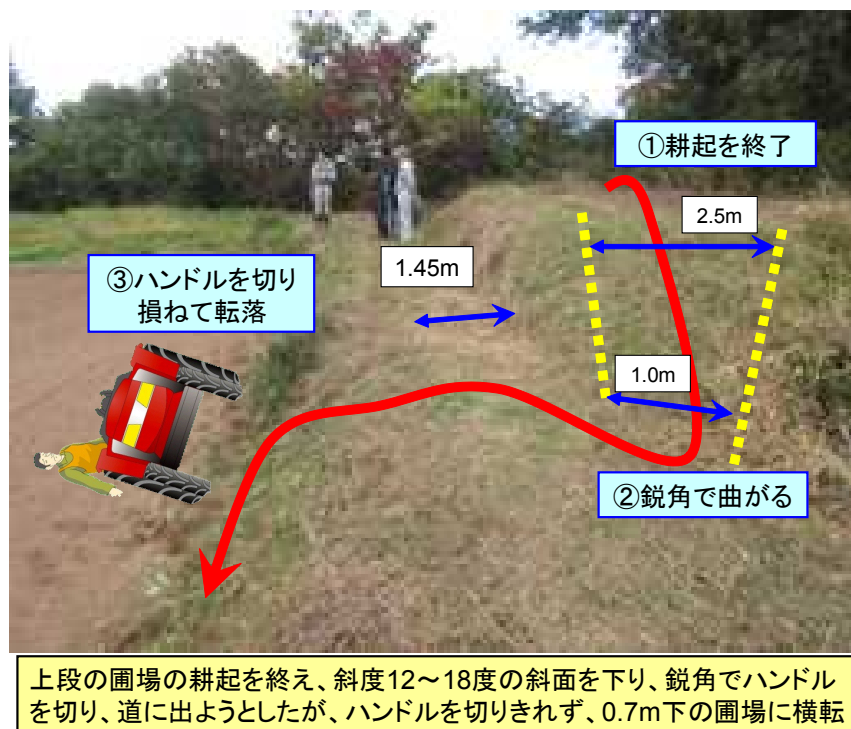
5月の田植え終了後、水田転換畑を安全フレームのない小型乗用トラクタで耕耘後、鋭角の農道から下の水田に転落し、トラクタは90度横転し、頭から泥だらけになった。本人はシートから飛び出さなかったが、直ぐに車体から出ることが出来た。シートベルトはしていなかった。ハンドルか機械本体が胸に当たったので肋骨を骨折。下の水田が田植え直後でぬかるんでいたの、被害が少し軽減されたのかもしれない。

代掻き、田植え後で疲れていた。また、環境的には下った先の所は、鋭角で右カーブにて農道に入る必要があり、運転が難しい箇所。ロータリを下げた状態でバックして農道に降り、前進した方が退出がしやすい箇所である。運転しやすい農道が望まれる。

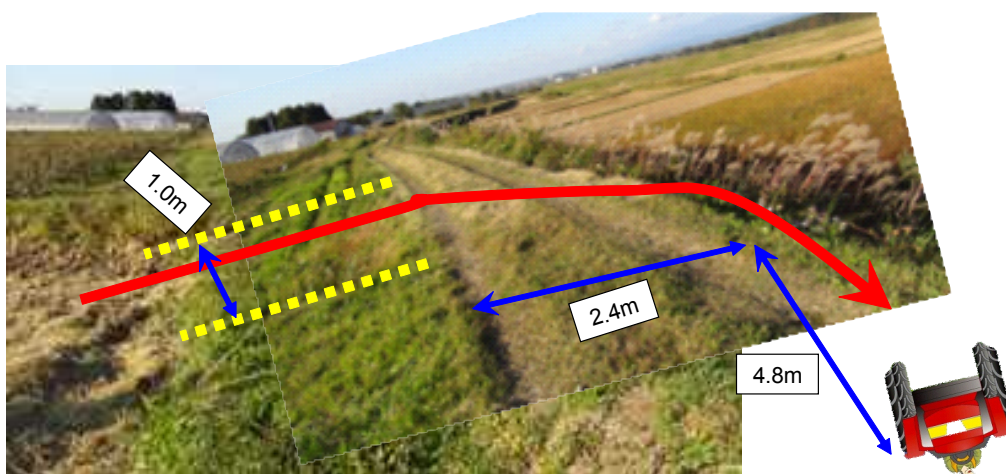
幅2.1mの昇降路を上る途中、キャビン内のペットボトルを取ろうとして、ハンドル操作を誤り、4.8mの崖を転がり、さらに下の農道に180度、仰向けに転落

キャビン内のペットボトルに気を取られて運転操作をミスした。また、農道はかなり狭くタイヤを1本分外してしまった。体調は夏バテ気味であった。

運転者は常に予測しながら運転するべきである。農作業は危ないということを認識しなければならない。大特の免許は取った。

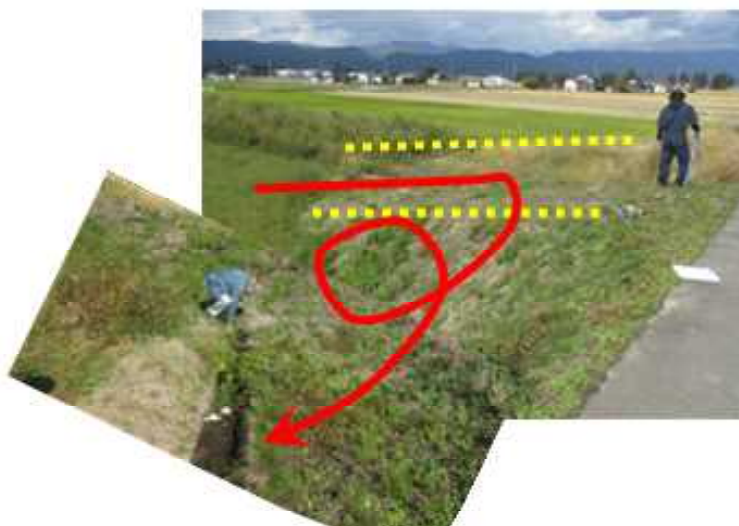
長さ12.5m、斜度12° 幅3.4～4.0mと余裕のある昇降路で、登り切る直前で脇見をして、右崖下に1回転して転落

脇見をしていた。進入路の長手方向の傾斜は12度、トラクタが落ちた方の法面の傾斜は44度で、進入路幅は下方が3.4m、上方が4.0mであった。

トラクタの乗り降りには注意している。ブレーキは水田の中で連結するように習慣づけている。また、片ブレーキには気をつけよと機械の営業所や周囲の人からは言われている。点検時はエンジンを止めるようにしている。コンバインでは手こぎを行うが、ぴたっとした手袋を履くようにしている。また、田植機では後ろを下げて、またはバックで進入路を上っている。

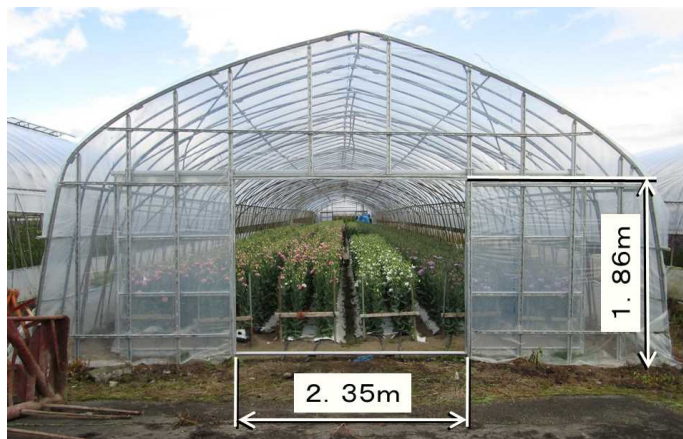
ビニールハウスの保温のため、内側に二重にビニールを張る必要があり、脚立の代わりに乗用トラクタ(49.5PS、中古で購入)の運転席に乗り、少しずつ後進(主変速、副変速ともに最下段、エンジンはアイドル速度)しつつアーチパイプを組む作業していた。

ハウスの終端に来たところで、クラッチペダルから足が滑り、意図しないタイミングでトラクタがバックしたため、すでに妻面を張ってあったハウスの奥側出入口の上端とトラクタのハンドルに上半身が挟まれた。なお、事故当時の後進速度は0.02m/sであったと推測され、トラクタの挙動は決して速くはなかった。

高所作業を脚立や高所作業車ではなく、乗用トラクタで作業していた。

作業時に停止する際、ギアを中立に戻さず、クラッチを踏むだけで行い、クラッチから足を滑らせた時、不測の動きに対応できず、体が挟まれた。クラッチは鉄製ですり減っており滑りやすく、また靴も滑りやすいものであった可能性がある。

なお、トラクタのクラッチ等のペダル踏面は、その後の安全鑑定基準改正により、ゴム製の滑り止めを備えるよう定められている。
