2. 草刈機

(刈払機・自走式草刈機・モアなど)

富山県でこの10年間の草刈り事故は162件。そのうち、最も多かったのは傾斜面などで不安定な姿勢で起こった事故で、全体の41.6%であった。

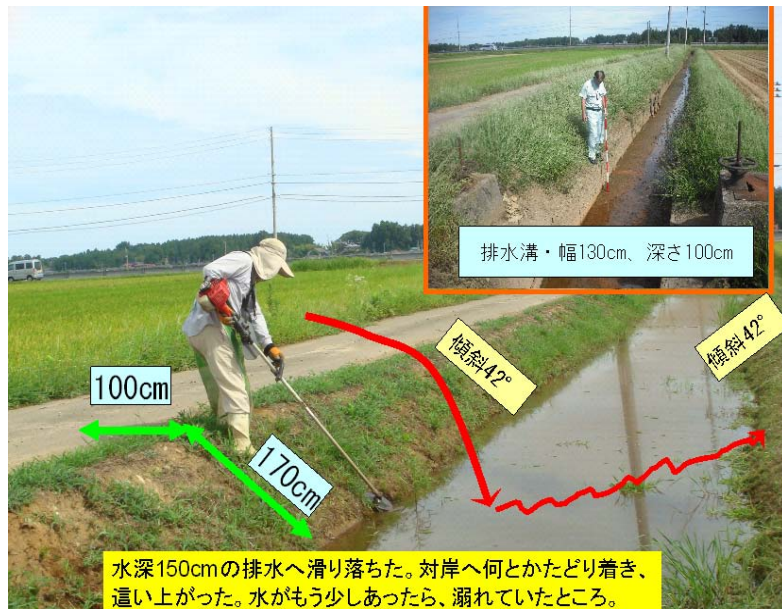
①排水路の土手の草刈中に足が滑り、水深150cmの排水路に落ち、もう少し深ければ溺死するところだった。(平成22年 7月5時30分頃、土手、男性・62歳)

朝5時より刈払機で草刈りを行っていた。今年3回目の草刈でこの場所は、法面が1.7m、傾斜42度でさらにその下に排水路120cmと、最もきつい所でいつも気をつけて作業を行っていた。

路肩を刈取り、傾斜地を30mほど進んでいった時に、刈ってあった草に右足を乗せたところ右足が滑り排水路に落ちた。体は深さ150cmほどあった水に沈んでしまった。刈払機は水に浸かり故障。水がもう少し深ければ溺れてしまった可能性がある。しかし、150cmほどの深さであったため体を強く打つことがなく、骨折・打撲等もなかった。

1.7mの土手を刈るため、通常の刈払機のメインパイプよりも20cm長い180cmの刈払機を使用していた。それでも体を折り曲げてやっと刈り取れる状況であった。当日は前日の降雨で草が濡れており、土手も濡れていた。「滑るかな」と不安に思いながら作業をしていた。

また、草刈をしている場所は作付けしている圃場から排水路をはさんで反対側の斜面であり「この斜面も刈らなければならないか」という若干不満を持って作業にあたっていた。その後、傾斜度がきつく、法面も長いので、刈払機では作業がきついので、スパイダーモアを購入した。
