（２）運搬車・トレーラーの下敷き

④運搬車で野菜を運ぼうとして、下敷き

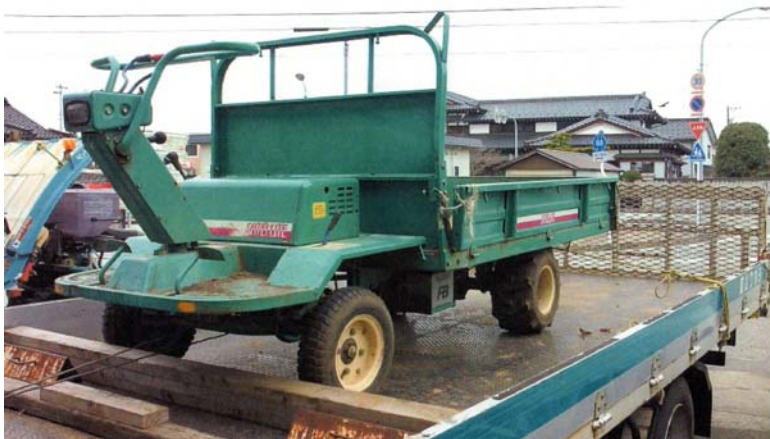
事故

に変えようとしたのか、おそらく運転席に乗らず、クラッチ操作を
時の運搬車

脇に立って行おうとした。その時アクセルが強すぎたのか、急発進したのか、道路を挟んだ畑に突進し、慌ててハンドルにつながりクラッチを切ろうとしたのか、動きを止めようと力を入れたのか、その際転倒し、その上に運搬車が乗った。

倒れた場所は、向かいの畑で土が軟らかく、運搬車が体を押しつぶして沈み込むような状態であった。発見時は左手が首に置かれ、ちょうどその上に運搬車の車輪の軸が当たり、まともに運搬車の重量を受ける形となった。頸部圧迫による窒息死。

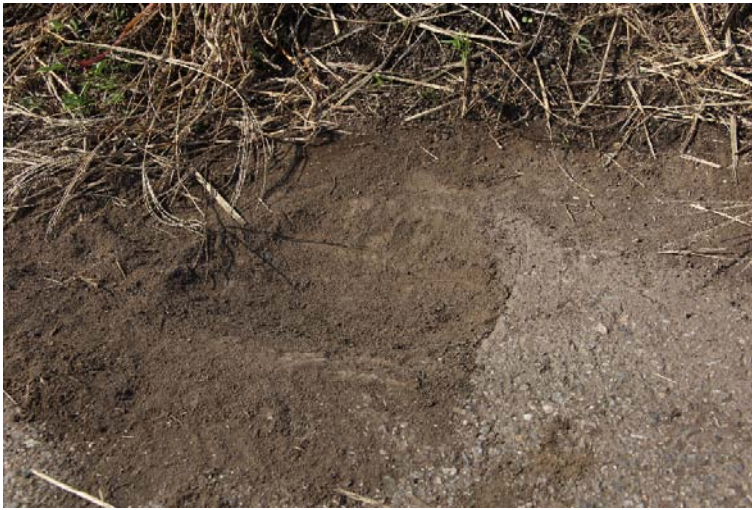
運搬車は、燃料が切れるまでタイヤが回転し続け、アスファルト道路には、タイヤの回転で出来た穴が認められる。

運搬車の道路側のタイヤはアスファルトを空回りで削ったらしく、穴が開いていた。おそらく、動かないままタイヤが空回りしていて、ガソリンが無くなって初めてエンジンが止まったらしい。

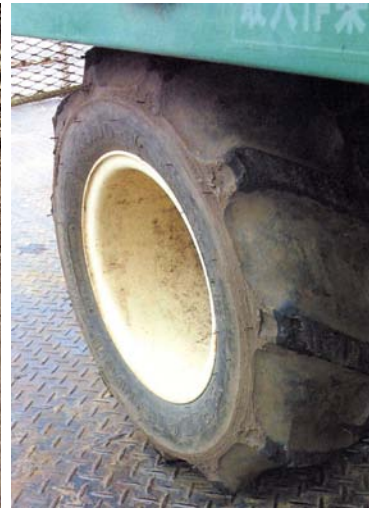
すり減ったタイヤ

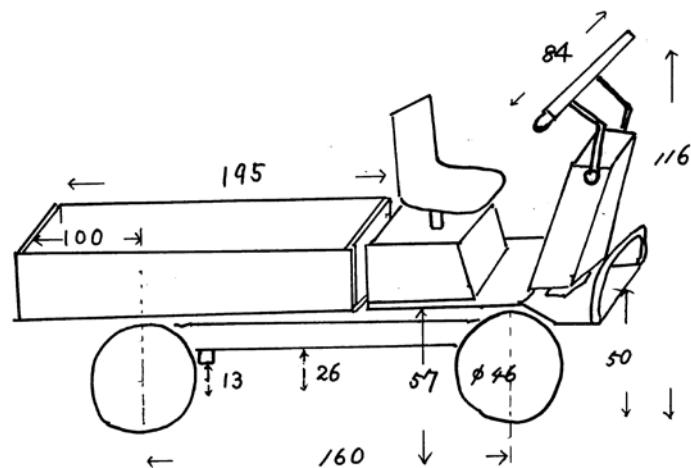
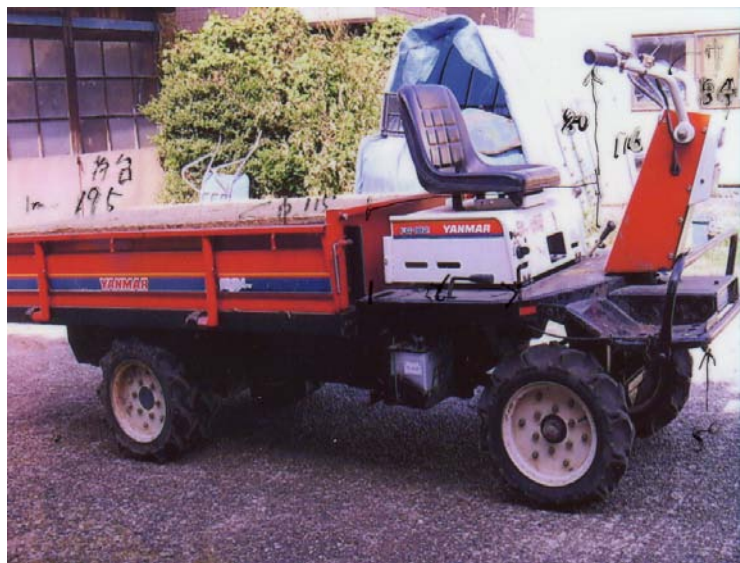
運搬車は小回りを効かせるため、車幅が狭く、安定性が悪い。同時に耕耘機を接続したトレーラーと同様、脇に立ってクラッチ操作をすることも多い。本来は、必ず運転席に乗って操作すべきであろうが、作業時に少し動かす場合は、脇に立って行うことも多い。

今回のこの事故は、脇に立っての事故であろうが、脇に立って操作することも前提とした機械の設計も考えてもいいのではなかろうか。運転席に乗るにしてもステップの位置が、運転席の横ではなく、前よりで乗りやすく、ちよつ

写真は、ほぼ同型の更新された運搬車。足をかけるステップまでが57cmと背丈の低い人には高く、真横から運転席に乗る構造とはなっておらず、ちょっとした移動だと、脇に立って操作したくなる構造である。

今回の調査で、耕耘機接続のトレーラーの下敷きになった事故も運転席を降りて、ハンドルの切り替えをしている事故と考えられ、最初から、このような使い方をすることを前提に操作性が容易なものにしてもいいのではないか。もし、そのことが安全上問題があるとするなら、最初から運転席に座らないとクラッチ操作ができないものに設計し直すべきである。

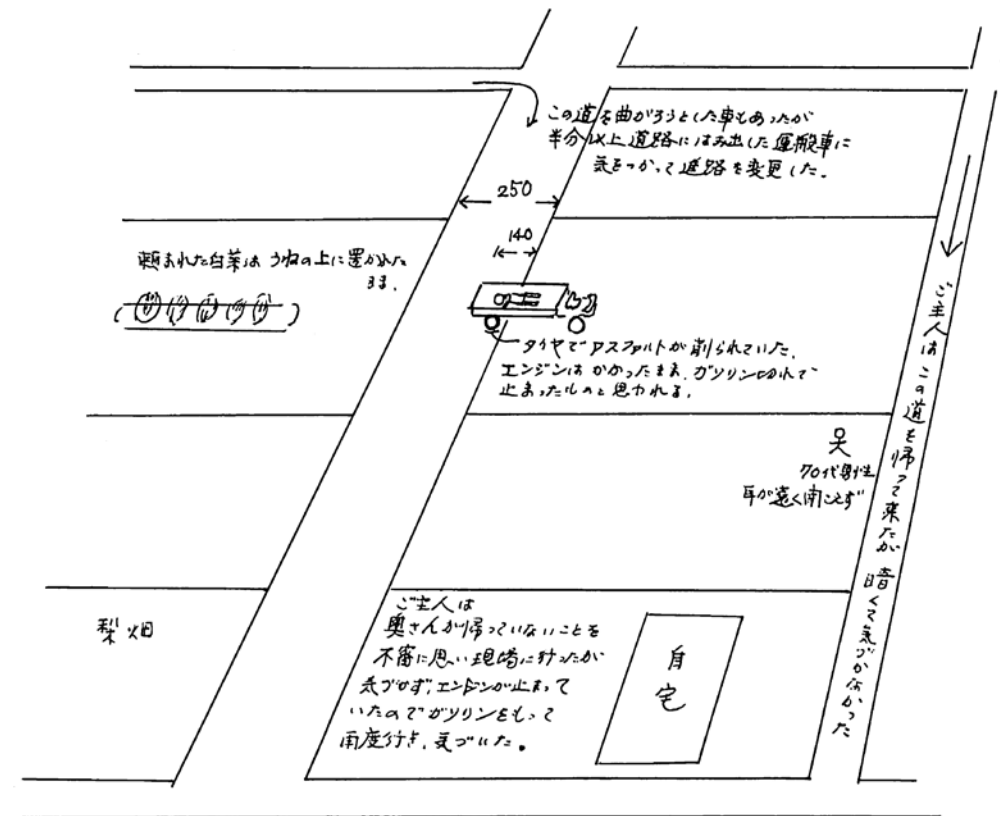
事故現場の状況

途中、3時頃図の上からこの道に来ようとした人が、この道を通ろうとしたが、運搬車があるので、わざわざ避けて別の道を迂回し、その時発見されることはなかった。

夕方、ご主人は図の右側の道を通り作業から帰宅したが、暗くて右手の運搬車に気づかなかった。帰宅して、奥さんが見えないので畑に探しに行かれたが、運搬車のみしか見当たらず、エンジンが切れているので、ガソリンを取りに行き、再び戻り、その時、完全に運搬車の下敷きになっている奥さんを発見された。

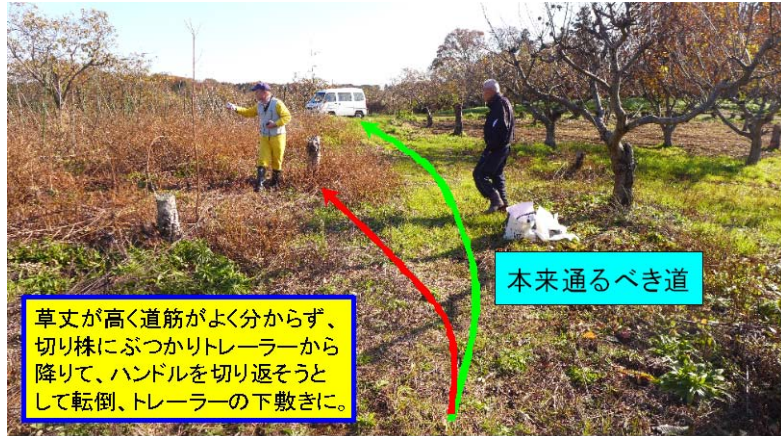
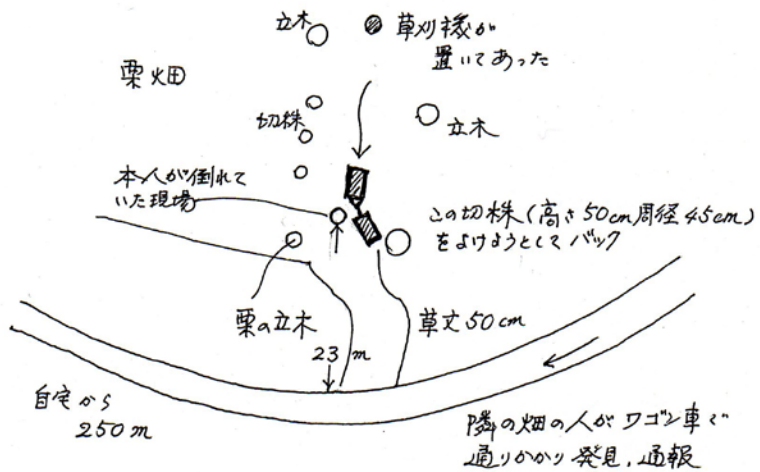
約 40 a の栗畑をトレー
ラーに乗って帰るところ、
左手に、高さ 50 cm、周囲
45 cm の栗の木 1 本の切り株
があった。その時、園地
の草丈は 50 cm くらい
で、切り株は見えなかつ
た可能性がある。園地内
の道幅は 4 m、トレーラ
ー幅 136 cm で、十分余
裕があったはずだが、そ
の先が左に折れるクラン
ク状になっていたが、草
で見えず、23m 先の道路
に出るところを目指して
直進して進んだところ、草に隠れていた切り株にぶつかったと思われる。

発見時、クラッチはバックに入っていた。おそらく切り株にぶつかったので、バックして迂回しようとしたが、トレーラーの荷台と駆動部のティーラーがジャックナイフ状態となり、ティーラーのハンドルが上がり、なんらかの拍子に運転台から落ち、ティーラーのタイヤの車軸に両足を巻き込まれたと考えられる。なお、運転台からなぜ落ちたのかは不明。ひょっとして、自ら降り、ティーラーの向きを変えようとしてなんかの拍子に転び、車軸に足が巻き込まれたとも考えられる。

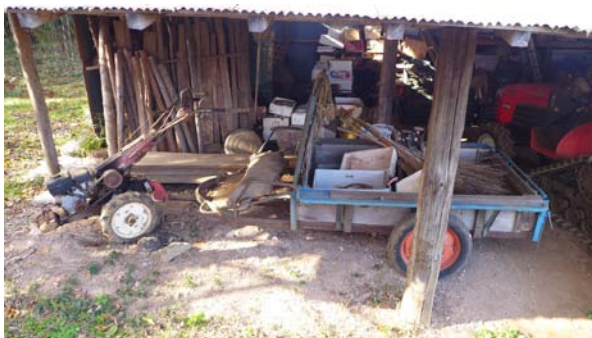
園地の草丈はかなり高く、あっちこちに栗の木の切り株が草に隠れており見えにくかったと考えられる。丁寧な人は、このような切り株はぬいてしまうのだが、コストがかかるため放置されている例が多い。また、草丈が高くなる前に草刈りをするればいいのだが、生産額のことを考えると、できるだけ手間を省きたくなる。道しるべをつけるのも一法か。

40年間乗り慣れ、足代わりにも使用

ただ、年齢を考えると、動力のついた機械の使用について、家族も懸念をして、諭していたが、本人は「大丈夫」と思っていたらしい。どのように高齢者に体力、危険回避能力が落ちているかについて、わかるようなテストの開発が必要と考えられた。

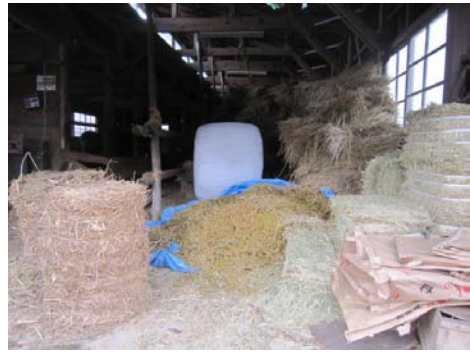
事故現場の畜舎

耕耘機で牽引する車軸トレーラに稲藁を積んで畜舎に運び、藁を降ろしているとき、右足を乗せたトレーラの後ろの「あおり」が突然はずれ、左肩からコンクリートの床に落ちて、左肩を脱臼した。作業は3人で行っていた。

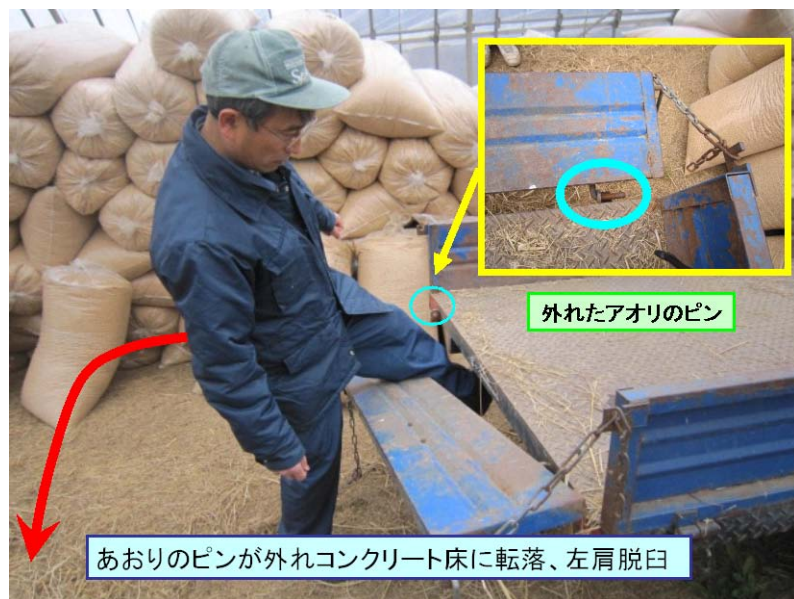
毎回3時頃には休みを取ることにしていたので、この藁を降ろすと作業が終わり、休憩に入るところだった。トレーラ後ろのあおりは、2本のピン（丸棒）で穴に止まる方式で、落ちた方（後ろから見て左側）のピンは長さが8cmで、右側のピン（10cm）より2cm短く、外れやすくなっている。堆肥等を運搬するときは邪魔になるので、外しやすくなっている。あおりが落ちないように、両サイドにチェーンが着いているが、このチェーンも当日は外れてしまった。

あおりのピンが外れコンクリート床に転落、左肩脱臼

外れたアオリのピン

トレーラの荷台:	2.10m×1.23m
荷台上面から地面まで:	0.69m
あおりの高さ:	0.25m
左のピンの長さ:	8cm
右のピンの長さ:	10cm

このピンの構造は、外すことを前提に作られているが、外れて欲しくないときには、「外れない」ロック機能などを着けるべきと考えられる。
