12. 工芸作物

工芸作物とは、「工芸または工業の原料となり、加工されてから人に利用される作物をいう」とされている。

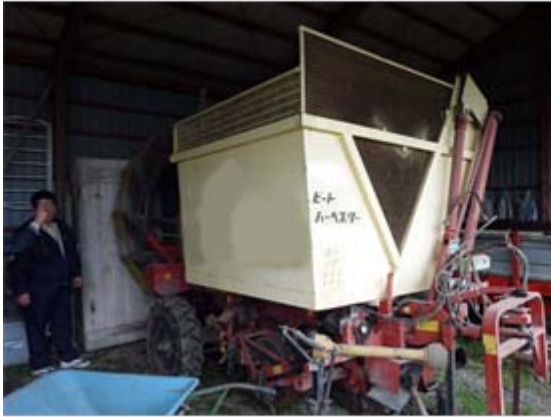
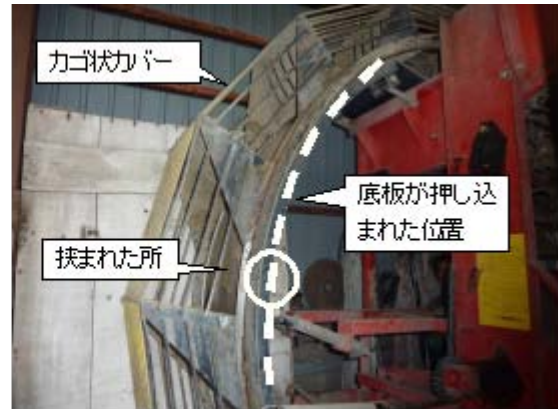
図3 ロータリコンベアに扶まれた箇所

①ビートハーベスタのロータリコンベアに詰まった石を除去しようとして手を挟んだ
(平成22年 10月 午後3時頃、ビート畑、男性・42歳)

ビートの収穫作業中、ビートハーベスタ後部のロータリコンベアに大きな石が入り、止まってしまった。トラクタのエンジンを止めて様子を見たところ、石がロータリコンベア内側の底板を押して詰まっていたため、カゴ状のカバーと底板との間に隙間ができていた。その隙間から手を入れて、石をはじき飛ばしたところ、底板が勢いよく元の位置に戻ってしまい、カゴ状のカバーとの間に手を挟まれてしまった。

ロータリコンベア内に一定量以上のビート等が入ると、過負荷による機械の破損を避けるため、バネで支持された底板が動いて搬送スペースを拡大する構造になっているが、カゴ状のカバーと底板の間に隙間ができる。作業者が手を入れる可能性のある隙間を生じない構造であることが望ましい。製造者は、この隙間に作業者が手を入れる危険性を認識していたが、注意喚起の標識を貼付するのみに止まっていた。しかも貼付位置が底板の裏側であり、外からは見えない位置であった。

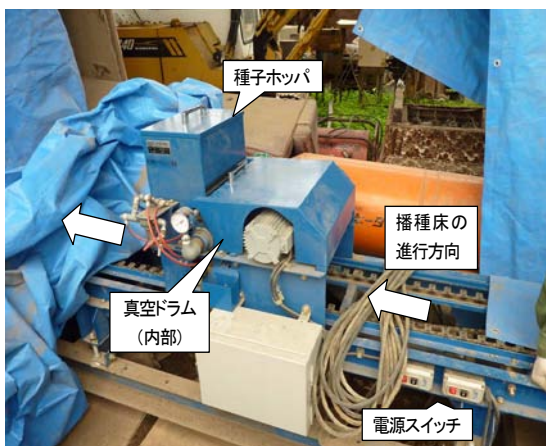
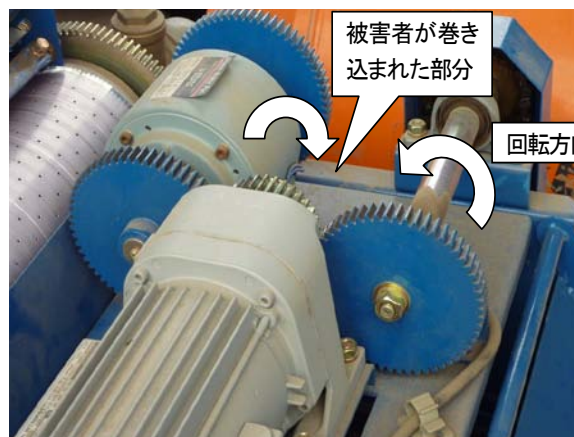
②ビート播種機の清掃・点検中、歯車に袖口が巻き込まれた

播種作業シーズンを直前に控えて、ビート播種機（種子ホッパ内のビートの種子を真空圧でドラム表面の穴に一定量だけ吸い付け、播種床に正確に撒く定置式機械）の清掃点検をしていた。機械のカバーを開けた状態で、機械を動かしながら各部の動作を確認しつつ、真空ドラムに付いたゴミを取り除こうとしたところ、真空ドラムと播種床搬送コンベアを駆動する歯車にジャンパーの袖口が巻き込まれた。すぐに電源スイッチを切ったのでジャンパーが噛み込んだだけで済んでいたが、少し離れたところにいた共同作業者が驚いて駆け寄り、まだ機械が止まっていないものと勘違いして、電源スイッチを入れてしまい、右手前腕部まで巻き込まれた。

機械を動かしての真空圧の設定調整作業と、カバーを開けての掃除を同時に行ってしまった。しかし、このような行動は十分予測されると判断され、本来、製造者が対策すべき事柄である。カバーを開けたらスイッチを入れても機械は動かない、あるいは機械が動いている間はカバーを開けることができない、といった機械安全の基本に沿った対策が必要である。

なお、共同作業者は電源スイッチがある側とは反対側から駆け寄ってきたため、スイッチ表示が見えず、手探りで操作したため、誤って起動してしまった。通常は、電源スイッチの他に緊急停止ボタンを設置すべきである。規格で定められている緊急停止ボタンは、そのボタンで復帰操作をしないと再起動できない構造になっていることから、このような緊急停止ボタンが設置されていれば、共同作業者が誤って機械を再起動することは生じなかった。また、操作方法を示す標識や注意を喚起する標識が不十分である。

事故以降、機械の取扱者を熟知したものに限定するとともに、清掃と機械調整を同時に行わないように徹底している。

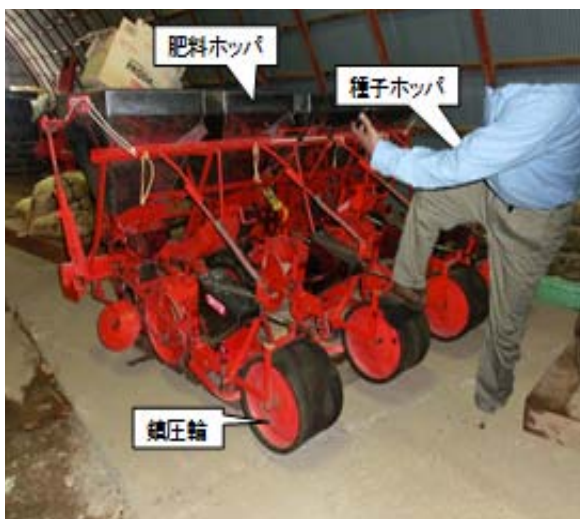
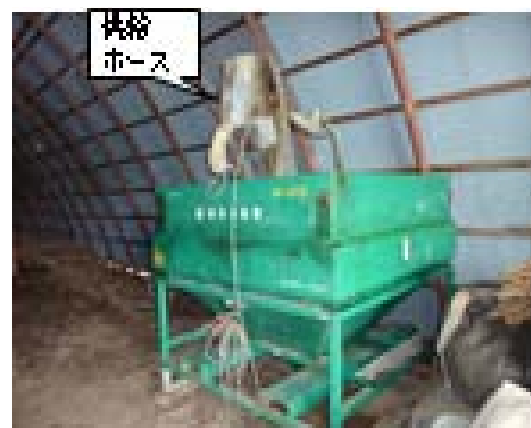
③ビート播種機に化成肥料を補給中、体勢を崩して転倒、横付けしたトラックに身体をぶつけた、肋骨骨折 (平成19年 夕刻、ビート圃場、男性・57歳)

ビートの直播作業中、化成肥料を播種機に補給するため、肥料分配機を積んだ4tトラックに播種機を横付けして作業を行っていた。播種機上部にある肥料ホップに化成肥料を供給するため、トラック上の肥料分配機の供給ホースを、播種機の鎮圧輪に片足を乗せながら抱えて作業していたところ、体重をかけて鎮圧輪に乗せていた足が滑り、体勢を崩して転倒し、横付けしていた4tトラックの側面の荷台下に設けられている旋回時巻き込み防止のガードに左胸を打ち付けた。

日没が近づいており、それまでに作業を終わらせようと焦り、滑りやすい鎮圧輪に足を乗せて作業してしまった。

機械構造的には、肥料ホップの位置が高く、播種機後端から遠いので、どこかに足を乗せなければ作業しにくい、ステップなどが設けられていなかった。また、肥料分配機の供給ホースが短いため、播種機とトラックをできるだけ接近させる必要があり、そのため、作業スペースが非常に狭くなり、作業者の姿勢や動作を制限する状況だった。本人は、「当該播種機は、とがった部分や端部の鋭い部分が多く、これまでも手を傷つけたりしたことがあり、危険。止め具に使っているのも先端がとがっているRピンが多く、リンチピンにすればより安全だと思う」と提案している。しかも、Rピンは抜くときに力を必要とし、勢いよく抜ける場合が多く、その拍子に機械の一部等に手をぶつけることがままある。そのため、のように軸端から距離がある場合や、ピンの直径が細い場合（直径 4.5mm 未満）等を除いて、できるだけリンチピンを用いるのが望ましい。

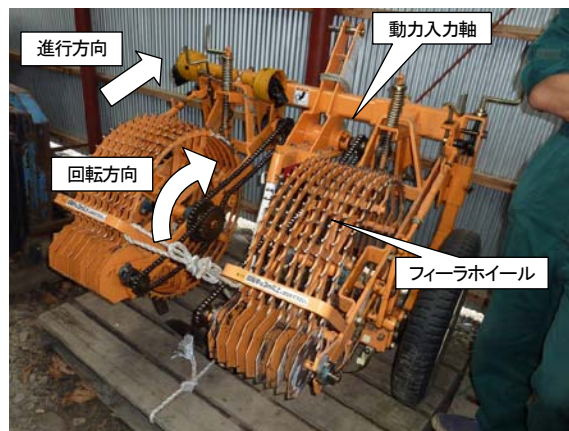
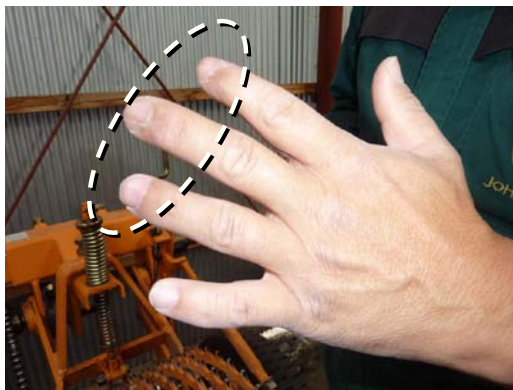
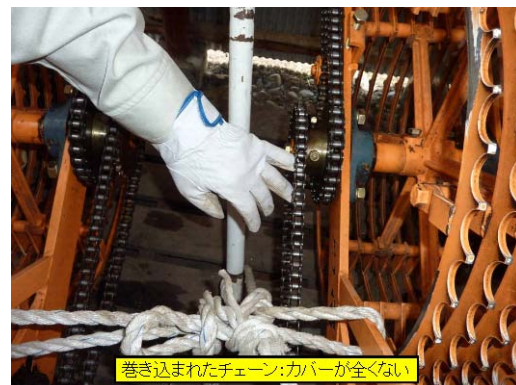
④ビートタツパの整備中、むき出しのチェーンに巻き込まれ、指切断

ビートの収穫作業も終わり、トラクタに装着したビートタツパ（ビート収穫の前作業として、地上部を刈り取り処理する機械、使用年数4年）を洗い場で洗浄した。その後、PTOを回しながら駆動チェーンに注油していたときに、知り合いが話しかけてきたので、そちらの方を向いたところ、革手袋をしていた左手の小指のだぶついた部分がチェーンとスプロケットの間に巻き込まれ、瞬く間に薬指から人差し指までの3本の第一関節の部分が巻き込まれた。

機械構造的には、チェーンとスプロケットから構成される動力伝達部は巻き込まれ事故が十分に予測される部位であり、製造者はその対策を講じる必要があったにもかかわらず、カバーが設けられていなかった。通常、注油作業は、油を駆動部の隅々まで行き渡らせる必要があることから、機械を動かしながら行うことが多いが、危険を伴う。その対策例として、駆動部をカバーで覆った上で、注油口を設け、そこから油差しで注ぐことにより、機械を動かしながらでも安全に注油作業ができるはずであるが、考慮されておらず、機械的改善が必要と考えられた。

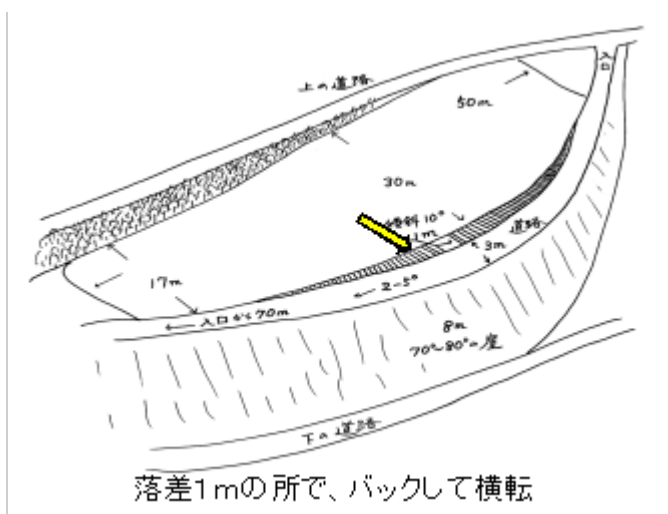
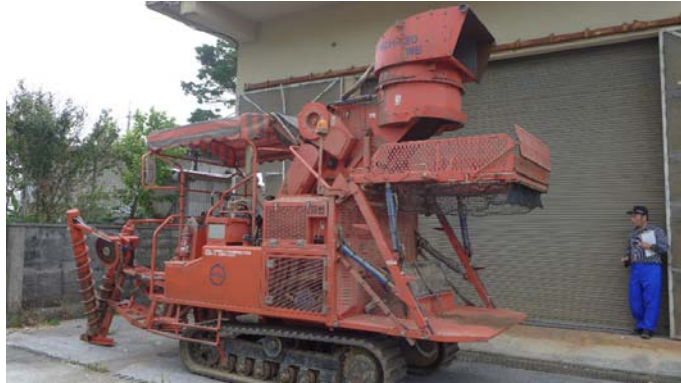
⑤サトウキビ収穫中、ハーベスター横転、右腰部打撲

事故現場の圃場は、図面の通り全体として半月状で下の幅、17m、一番膨らんでいるところが30mとなっている。外周部分の長さは約70m、直線部分は約50m、外周部の取り付け道路幅は3m、その下はさらに崖となっていて約8mの高さがあった。外周部の取り付け道路の斜度は2～5度である。現在は、ハウスが建っていて、圃場は水平となっているが、事故当時は、圃場は道路に沿って傾斜していた。さらに実際横転した場所は道路よりさらに約1mの高さがあり、斜度はさらにきつくおそらく10度程度はあったと考えられる。

えられていた。枕地を刈った後、植え付け方向に刈り取っていた。約20～30mの幅を往復して刈り取った。つまり、前進で刈り取り、バックして次ぎの畝を刈るようにしていた。サトウキビは、次の茎が出るように、刈り取った茎の上を踏まないように刈り取らなければならない。そのため、植え付け方向に沿うように、前進・バックを繰り返して刈っていた。ちょうど中間地点に至ったときバックし過ぎて、キャタビラが圃場をはみ出した。その場所は、取り付け道路との落差が約1mある場所であった。圃場の傾斜からすると、ハーベスター自身も左に傾いた状態で刈り取っていたと考えられる。そのまま、ハーベスターは左に倒れ、その際座席のサイドのフレームに反動で右側を強打した。

事故は、約10年前であるが、現在は6m幅のハウスが4連建てられておりマンゴーが植えられている。マンゴーの大きさから、6～7年経過しており、事故後に整地しハウスを建てたと考えられる。ハウスの設置には、かなりの補助が出るとのことであり、もし、サトウキビについても整地に補助がでるとすれば、最初に圃場を水平にすべきだったと考えられる。また、最も長い刈り取り幅も約30mしかなく、全長7m近いハーベスターではあまりにも圃場とハーベスターのサイズにおいてミスマッチを起こしている。

またハーベスターは、収穫した袋が一杯になると、重心が後に移動し、バックして乗り上げたとき重心がキャタビラからかなり後方に移動し、傾きやすい状態だったと考えられ、さらに事故現場は圃場そのものが約10度谷側に傾いており、圃場条件として横転しやすい場所と考えられる。

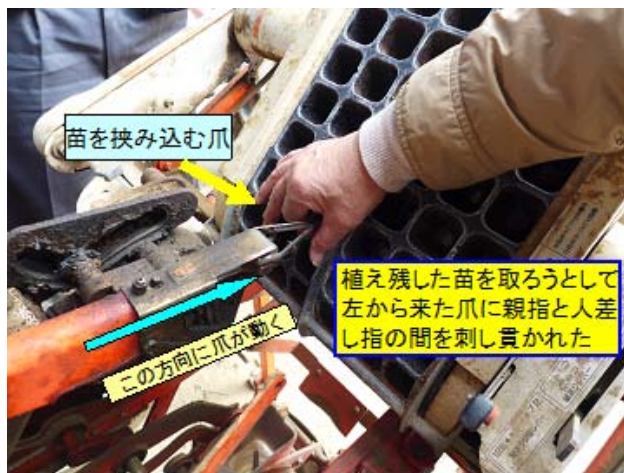
順次苗が爪で挟まれ、つかみ、爪が回転するように下に行った時、爪が開き、苗を下に落とす。

爪が苗を掴みそこない、残った苗を手で取ろうとして、回転してきた爪に指の間を爪で刺し貫かれた。

爪は回転しているのですぐに抜けた。

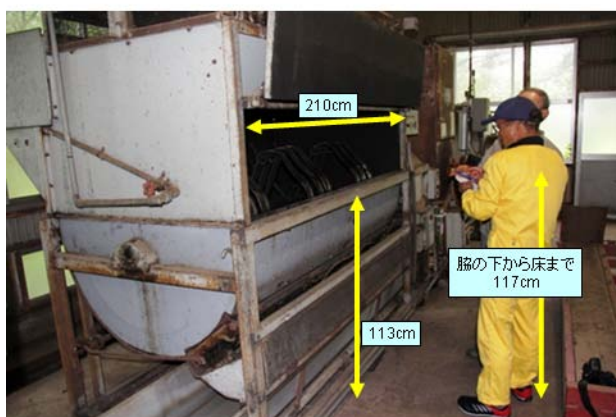
外れたへらを手探りで探す
粗揉機の縁までの高さ
と脇の下の高さの差が 4 センチしかなく、余裕がある高さではなく、手探りをするにしても、かなり無理な姿勢となったと考えられる。
粗揉機の幅：210 cm
粗揉機のへりまでの高さ：113cm
ご本人の脇の下の高さ：117cm

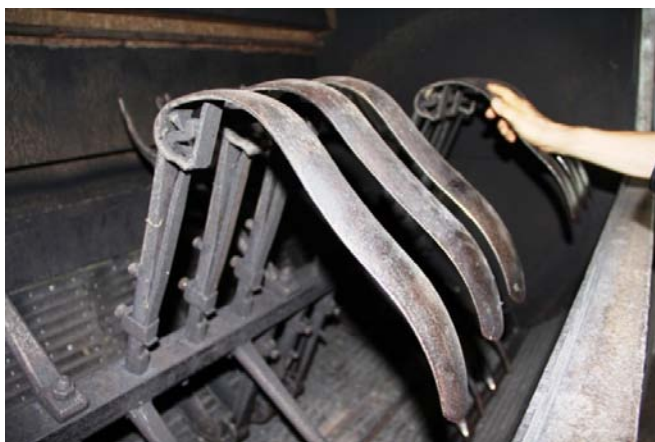
粗揉機の内部
へら状のものが、支柱に引っかかるように設置されている。

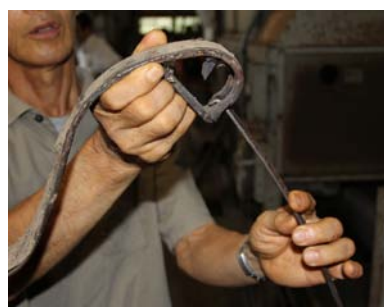
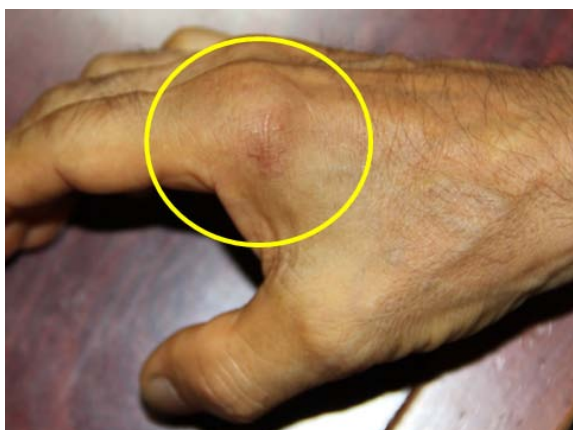
右第 1 指と第 2 指の間が裂傷。製茶工程を休む訳にはいかず、数日間テーピングでがまん。
