# 集落営農組織を中心とした地域ぐるみの鳥獣被害防止対策 (鳥取県日野郡日南町上萩山集落)

# 集落営農組織を中心とした地域ぐるみの鳥獣被害防止対策(鳥取県日野郡日南町上萩山集落)

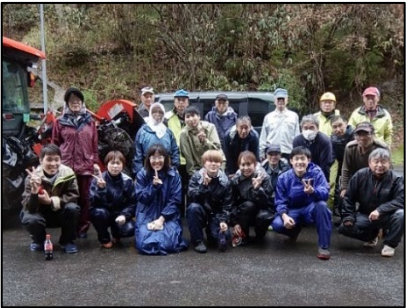
- イノシシによる畦畔の掘返し、水稲被害が多発
- H23年に国の事業で侵入防止柵(ワイヤーメッシュ柵)設置。数年間は被害が減少
- H26年に集落営農組織設立
- H26年頃から被害が増加。H29年に過去最多の被害が発生

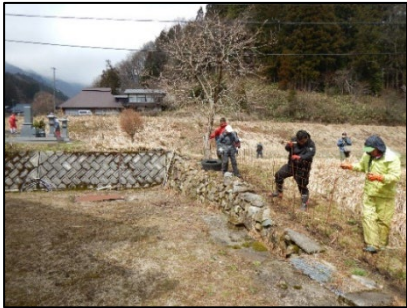
- 柵を設置したのに、こんなに被害が出るのはなぜ？もう何をしたら良いのか分からない
- 被害発生原因と対応策を知りたい

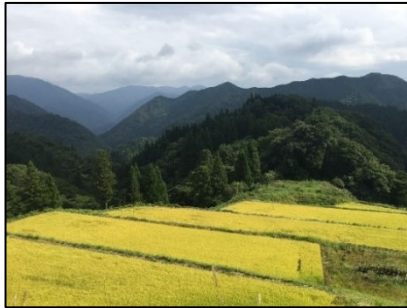
- 上萩山集落営農組織は、日南町農林課を通じて、日野郡鳥獣被害対策実施隊に被害相談。最も被害の大きかった団地(約100a)について調査依頼
- 実施隊により柵の補修が必要な箇所(131か所)が指摘され、イノシシによる柵の突破原因から、補修方法の提案・現地指導を受ける

- 柵の突破原因
  - ① 設置位置: 軟質な土壌、柵外土壌の沈下、掘返し等により、柵の強度が不十分な箇所は設置位置を見直し、移設
  - ② 設置方法: 柵下部の地面への刺込み不足、ワイヤーメッシュ間の隙間など、当初設置時の情報不足により問題のある箇所は再設置
  - ③ 経年劣化: 結束線の腐食により強度不足となった箇所は再結束。柵下部の腐食により柵パネルとして使えなくなったものは、新しいものに交換し、古いものは下部強化のため地面に敷いて利用
- 初のボランティア活用  
他の作業との兼合いから、短期間で補修する必要があり、NPO法人学生人材バンクから学生ボランティアを派遣してもらい、人員を確保
