4. 発生農場周囲の野生いのしし状況

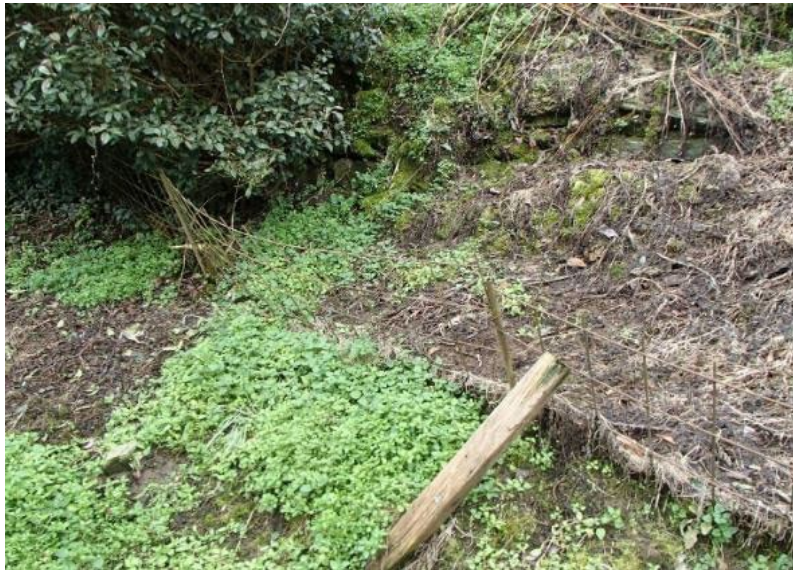
農場周囲のワイヤーメッシュ柵。45cm程度と低い部分あり。

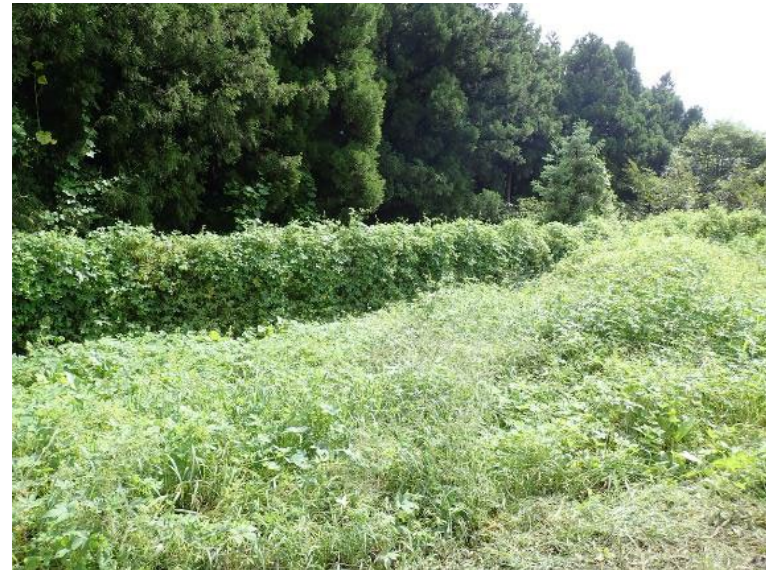
ワイヤーメッシュ柵が草に覆われている。

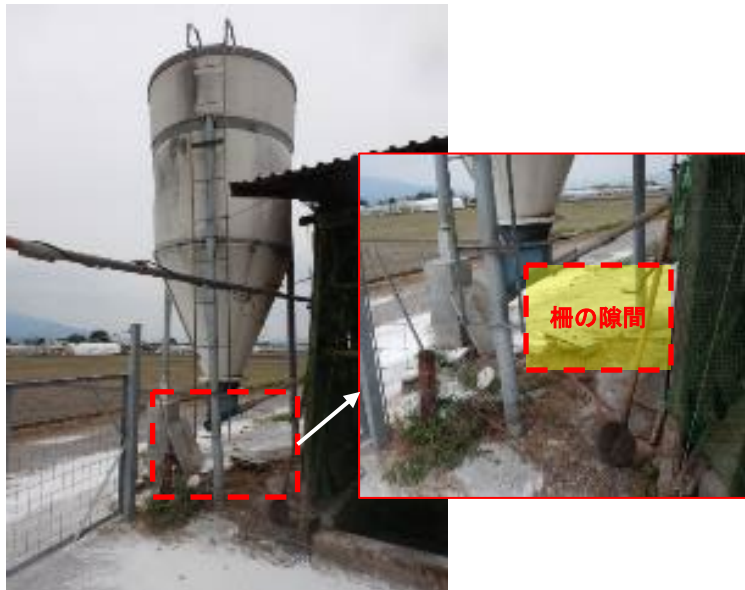
障害物により柵が設置ない箇所があるため隙間あり。

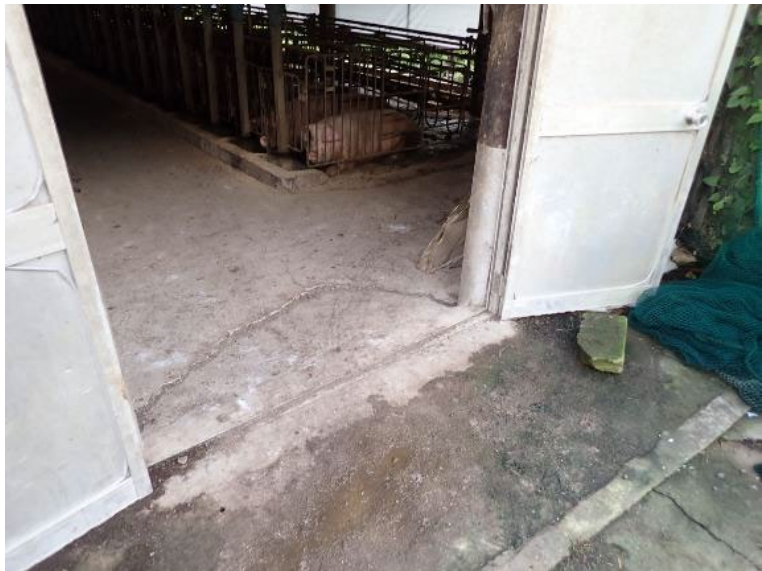
豚舎入口。消毒槽、豚舎専用長靴なし

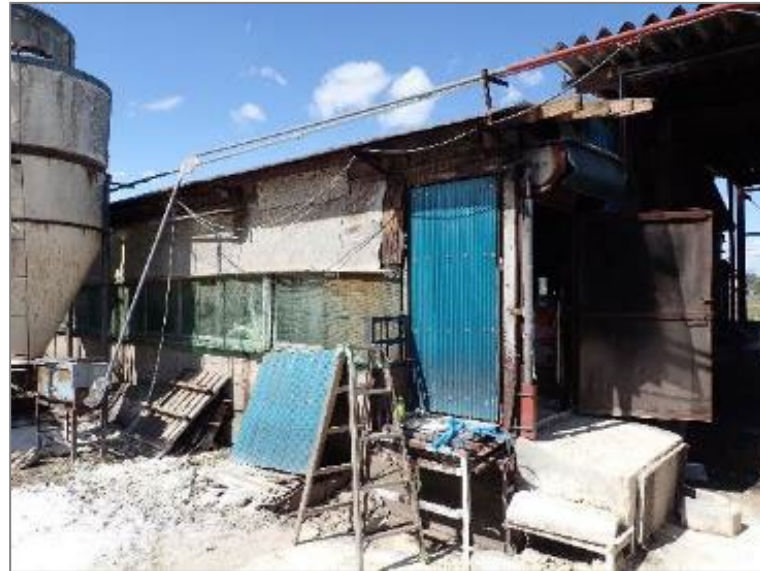
発生豚舎（離乳舎）外観。長靴交換や靴底消毒の実施なし。

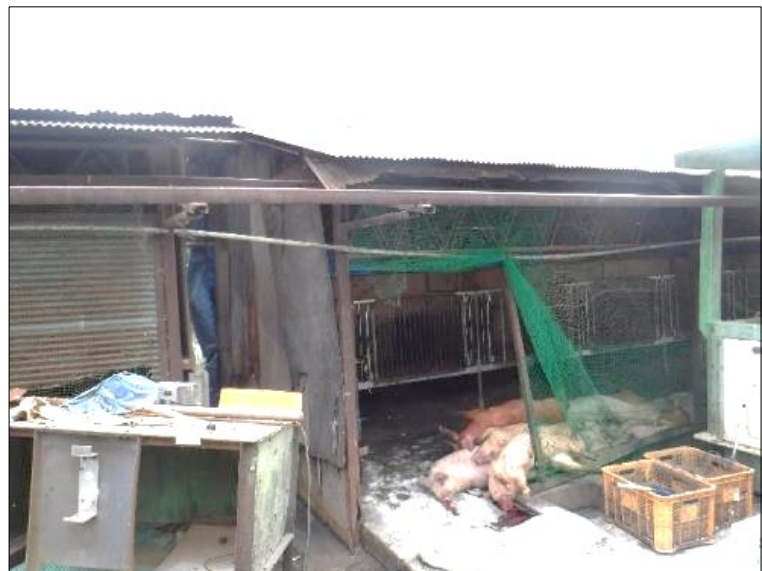
発生豚舎外観：靴底消毒は実施していたが、長靴及び作業着の交換の実施なし。

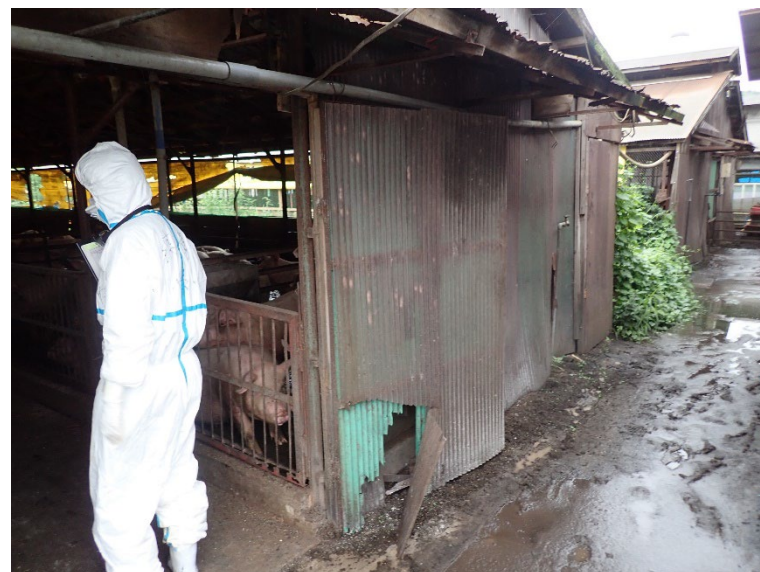
豚舎外観：靴底消毒は実施していたが、長靴及び作業着の交換の実施なし。

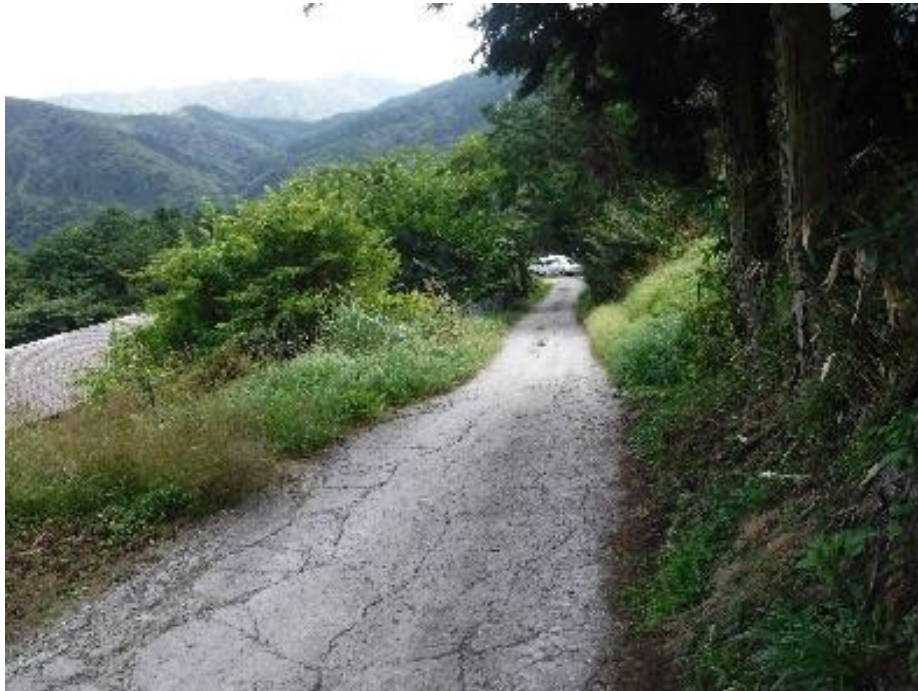
飼養衛生管理区域間の公道。畜舎からの豚移動時に**未消毒で歩行**。

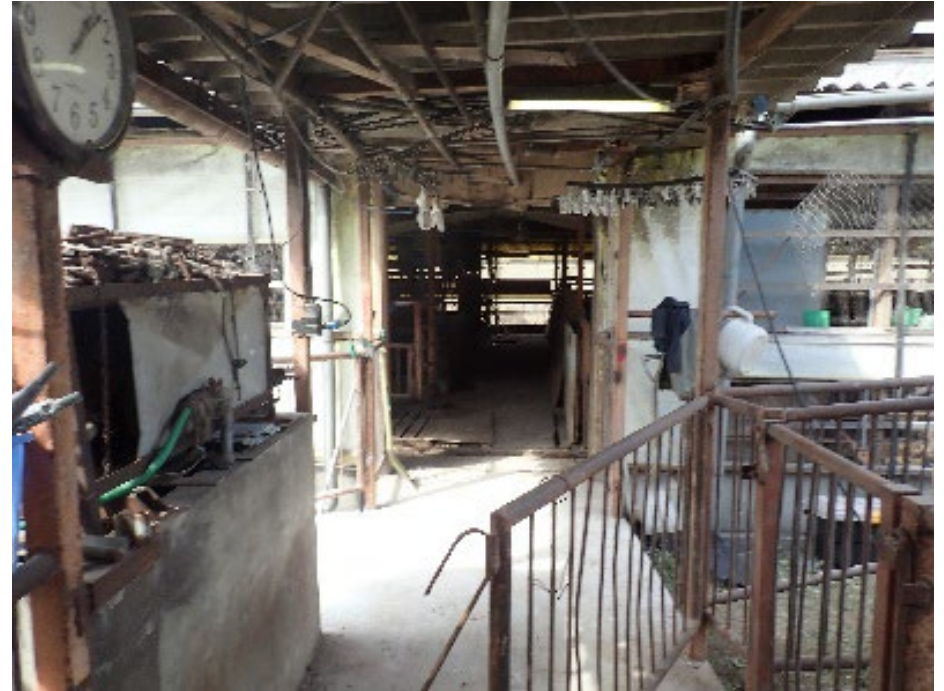
豚舎間の通路。肥育豚の移動時に**未消毒で歩行**。

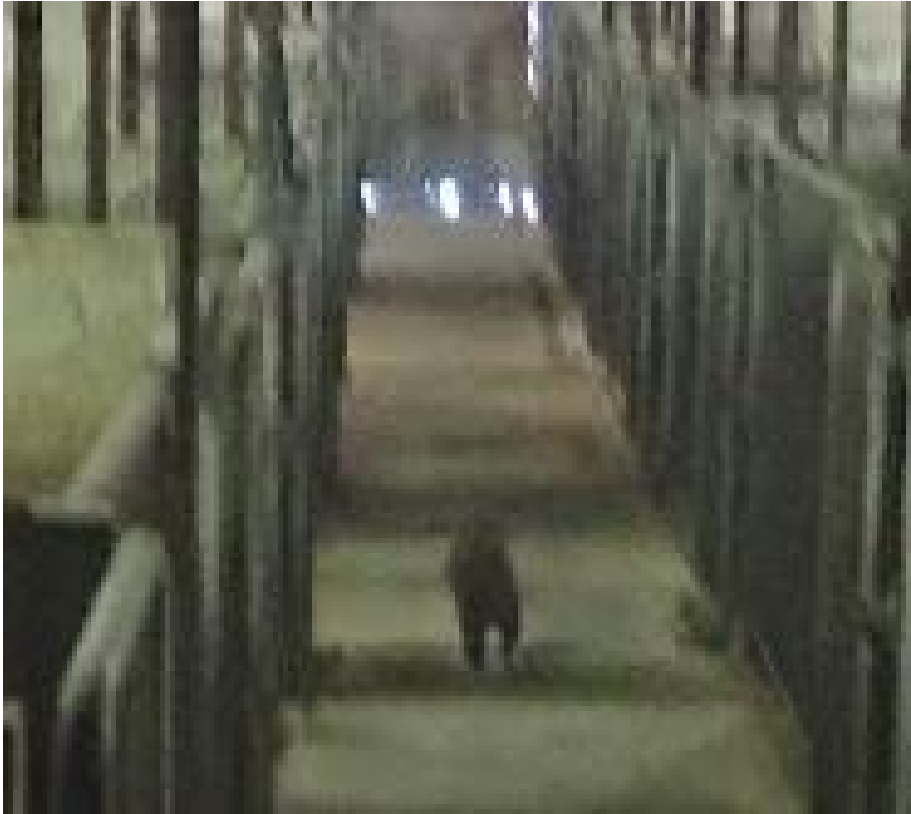
豚舎内で見られたネコ

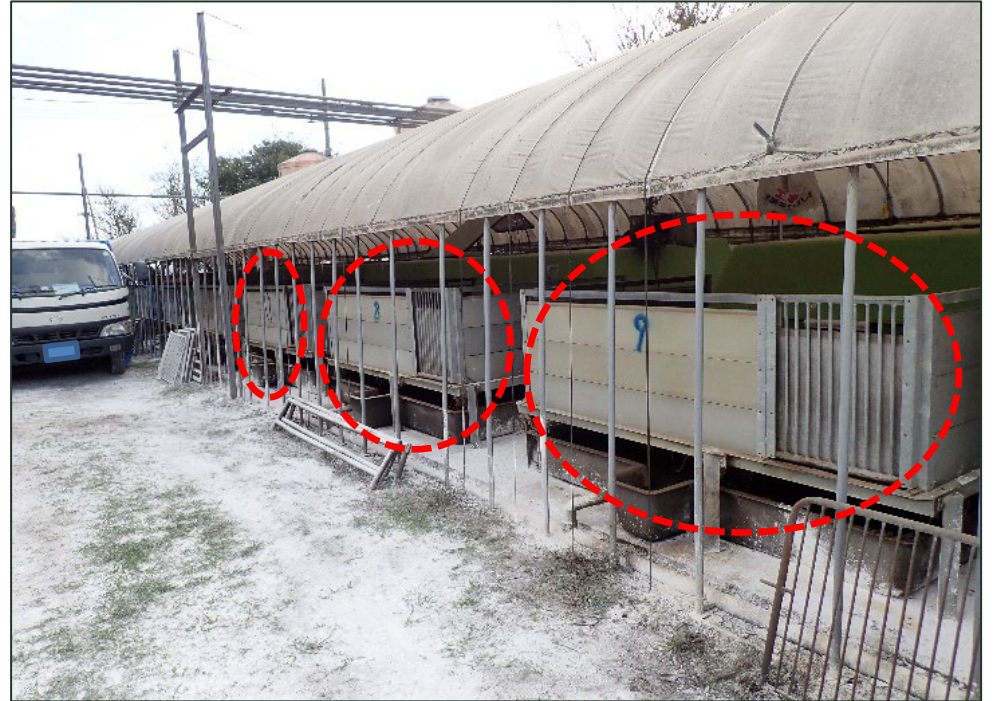
ユニットタイプの飼育箱。天井はあるが**周囲に壁面、ネット等は未設置**

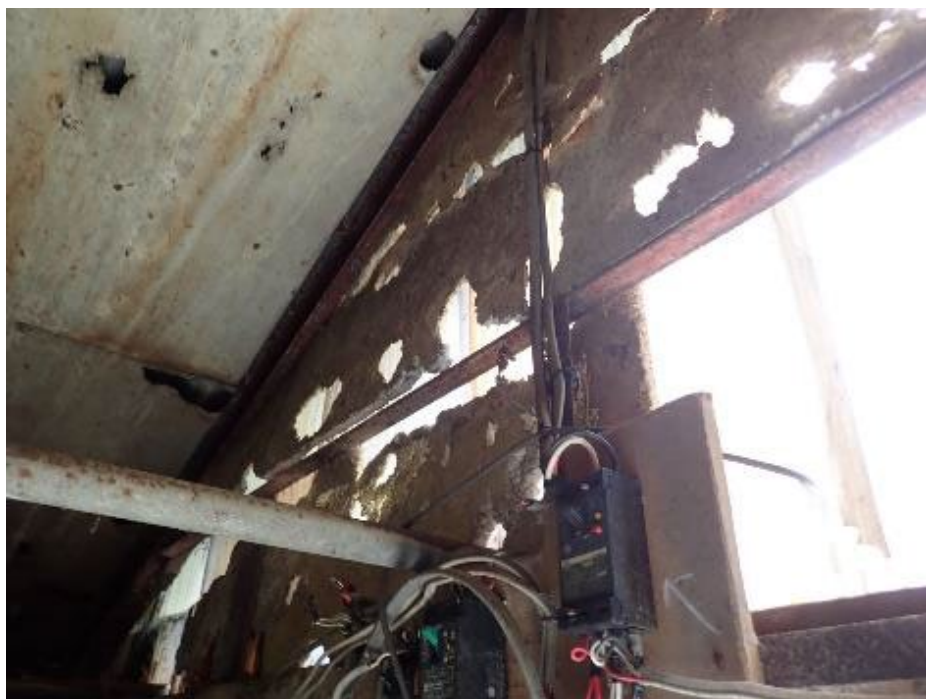
豚舎壁面の破損部

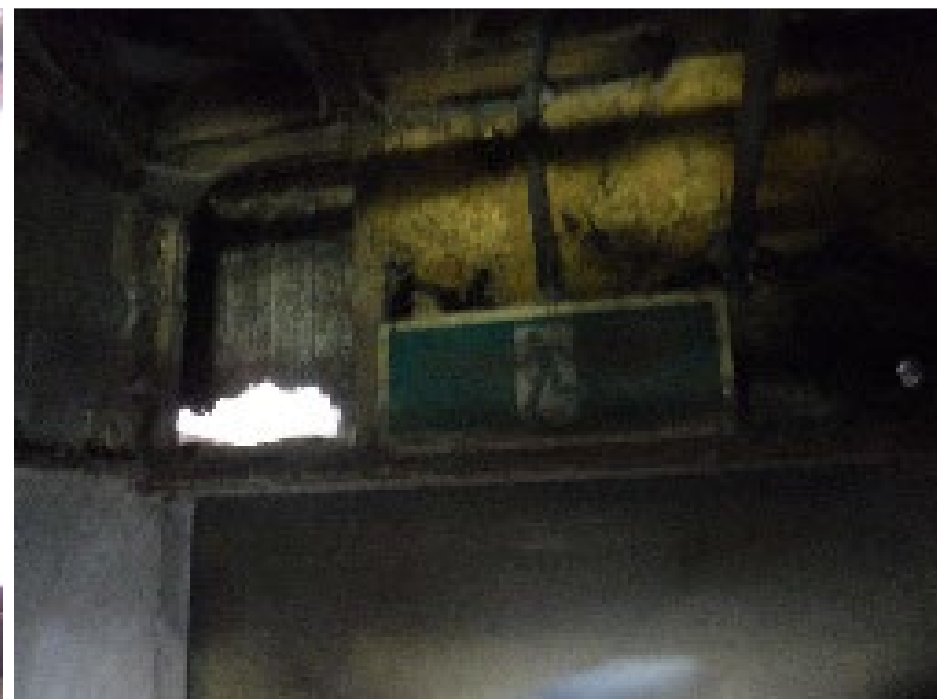
豚舎壁面の破損部

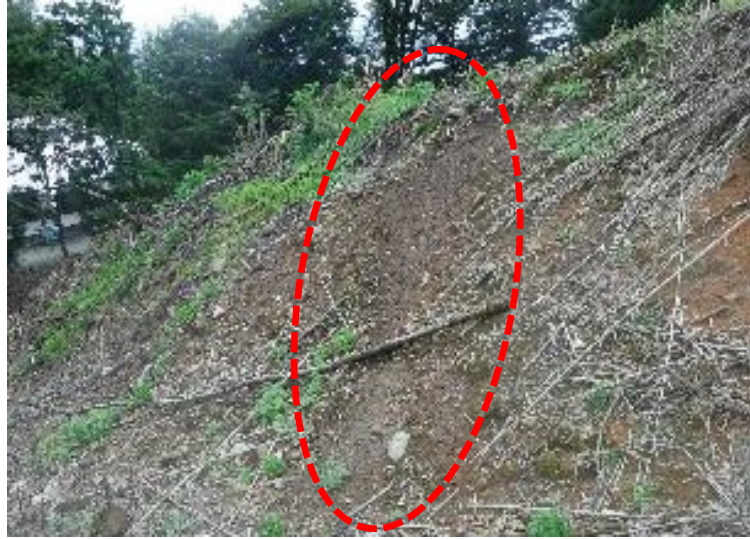
農場周囲（飼養衛生管理区域外）で
確認された獣道

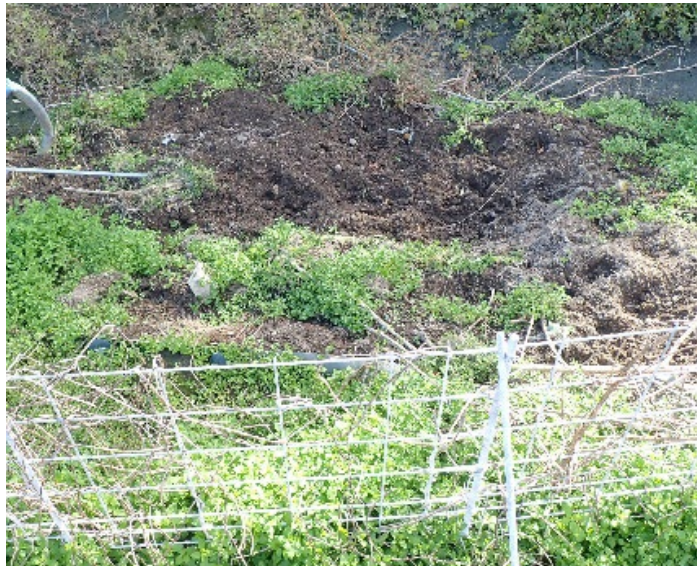
柵外側のイノシシによるものと思われる掘り返し痕

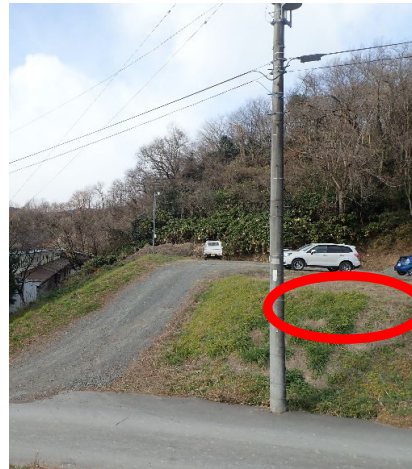
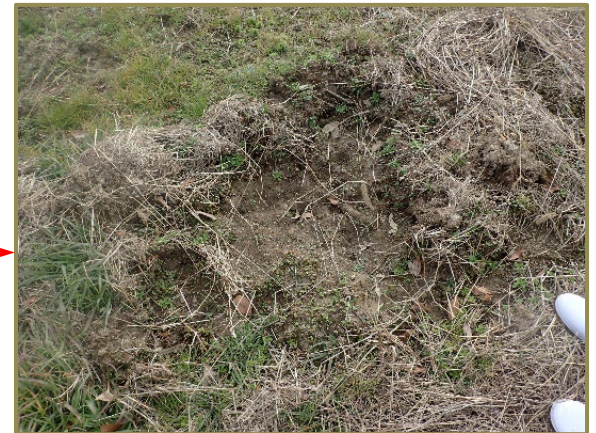
農場駐車場で見られたイノシシの掘り返し痕
