(開水路) 補修展開図 (10/60)

| 工事名 | 那珂川沿岸農業水利事業(二期) 備前堀水路改修その他工事 | | |
| 事業所名 | 関東農政局 那珂川沿岸農業水利事業所 | | |

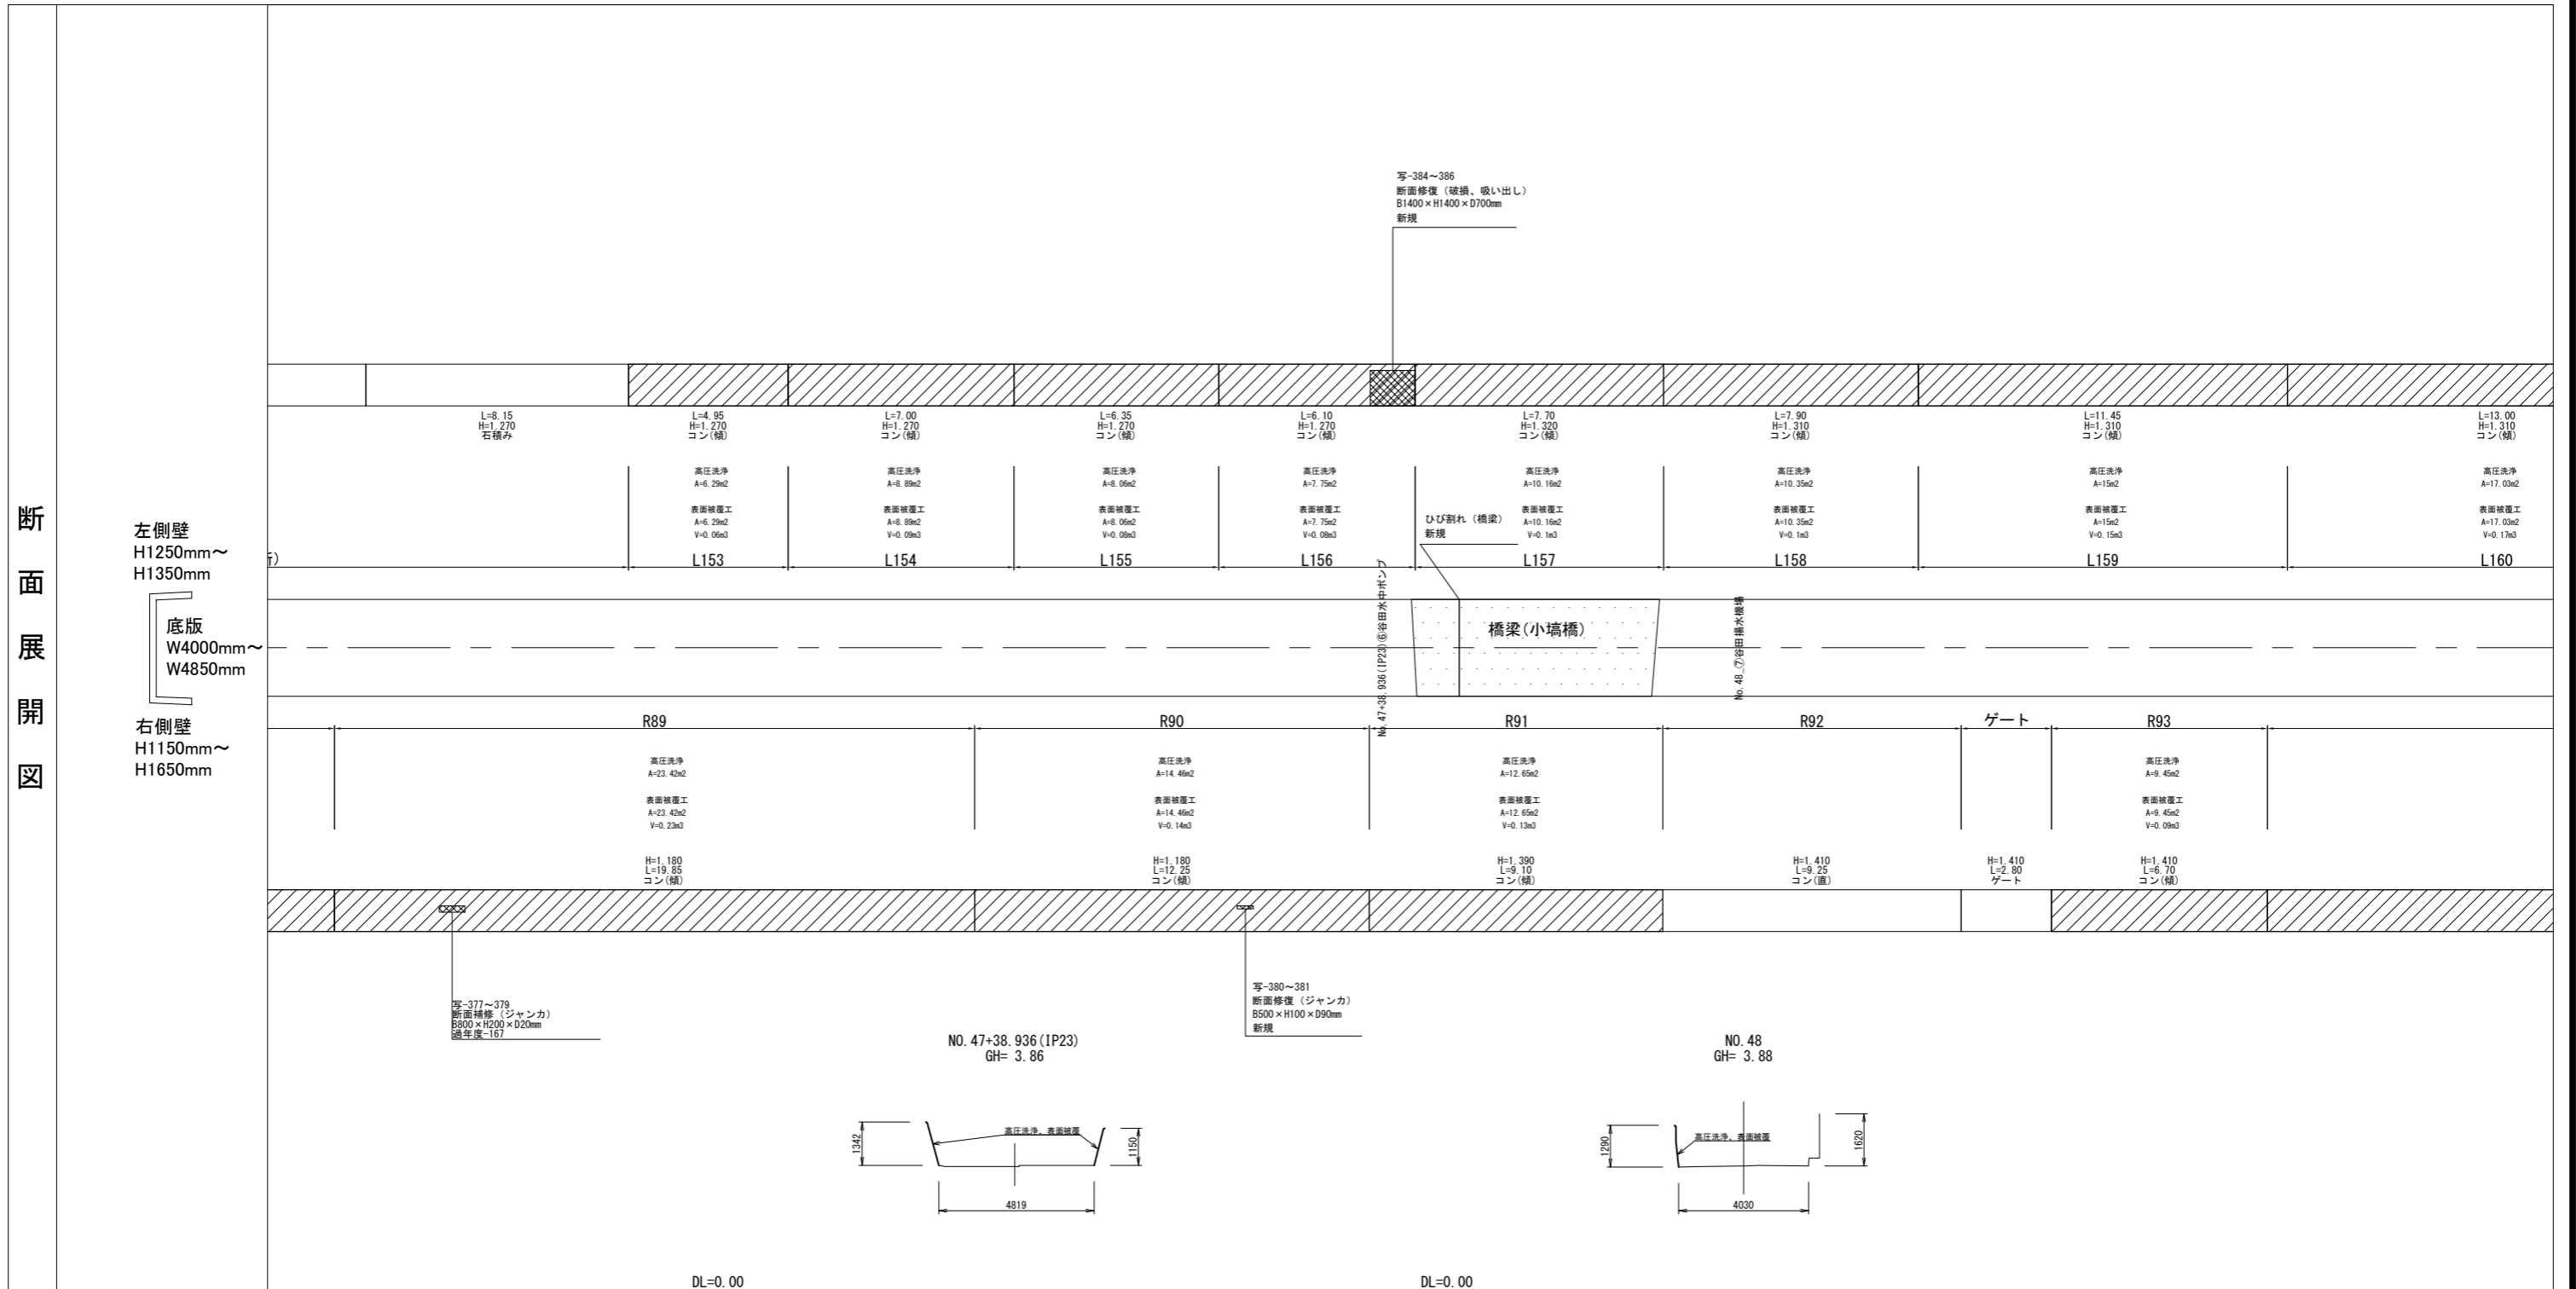
(開水路) 補修展開図 (18/60)

写-377~379
断面補修 (ジャンカ)
B300×H200×D20mm
編年簿-167

写-380~381
断面修復 (ジャンカ)
B500×H100×D90mm
新規

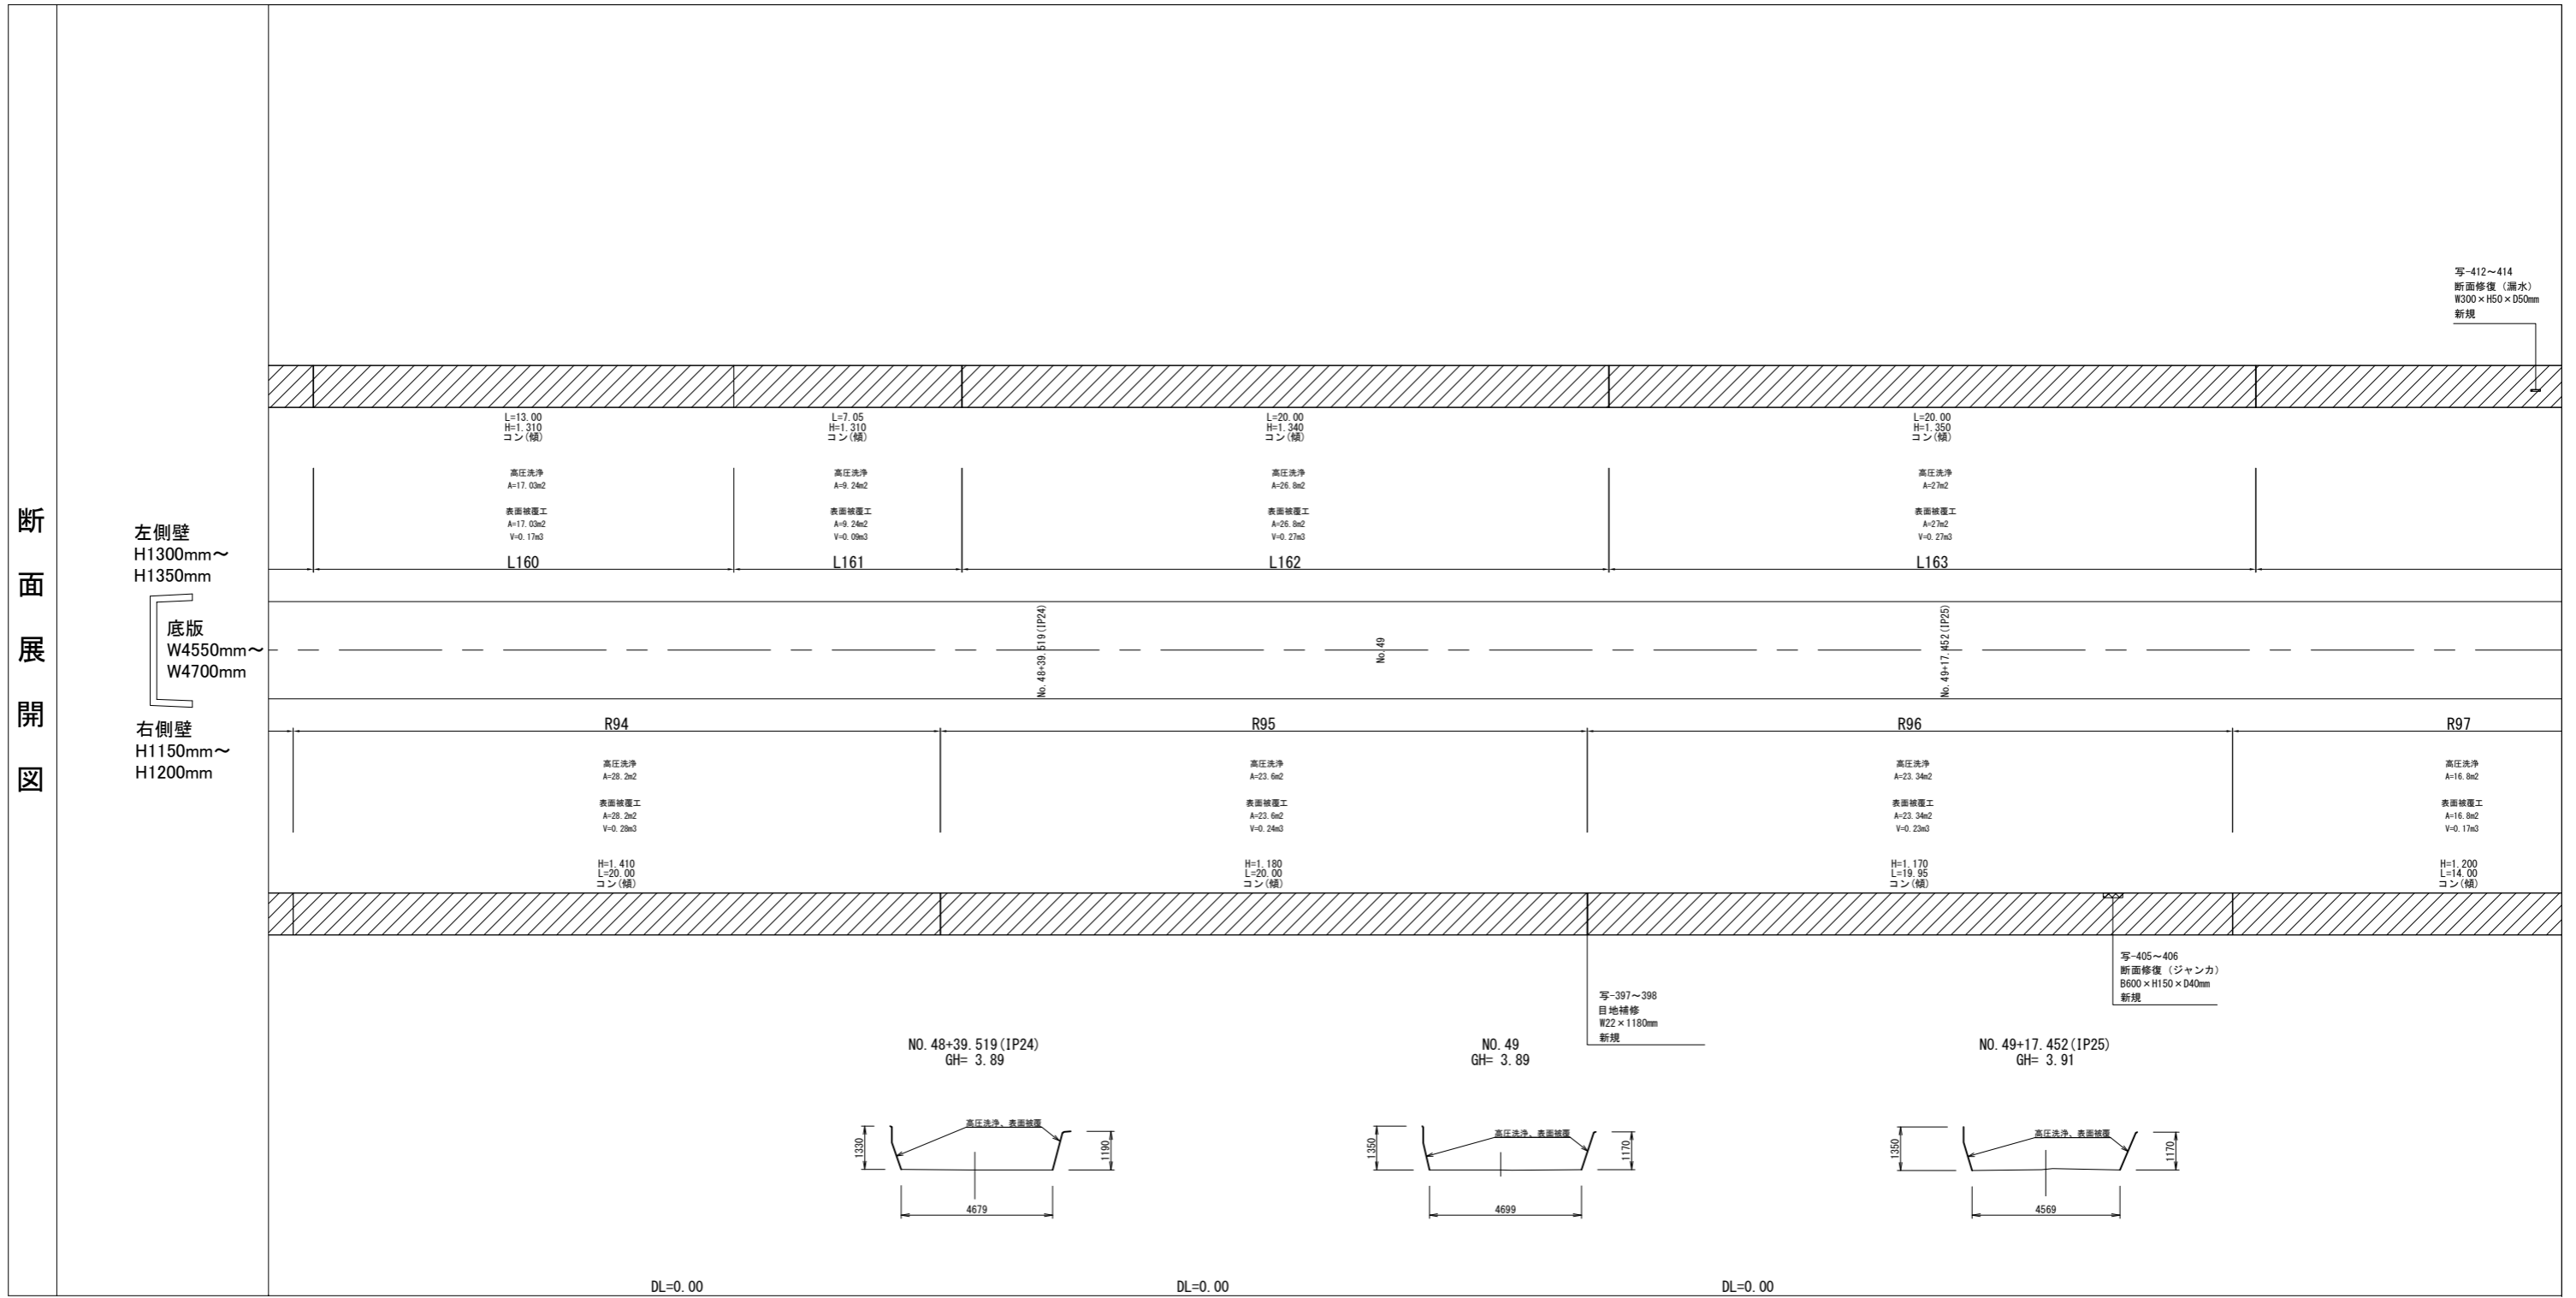
(開水路) 補修展開図 (19/60)

写-412~414
断面修復(漏水)
W300×H50×D50mm
新規

写-405~406
断面修復(ジャンカ)
B600×H150×D40mm
新規

写-397~398
目地補修
W22×1180mm
新規

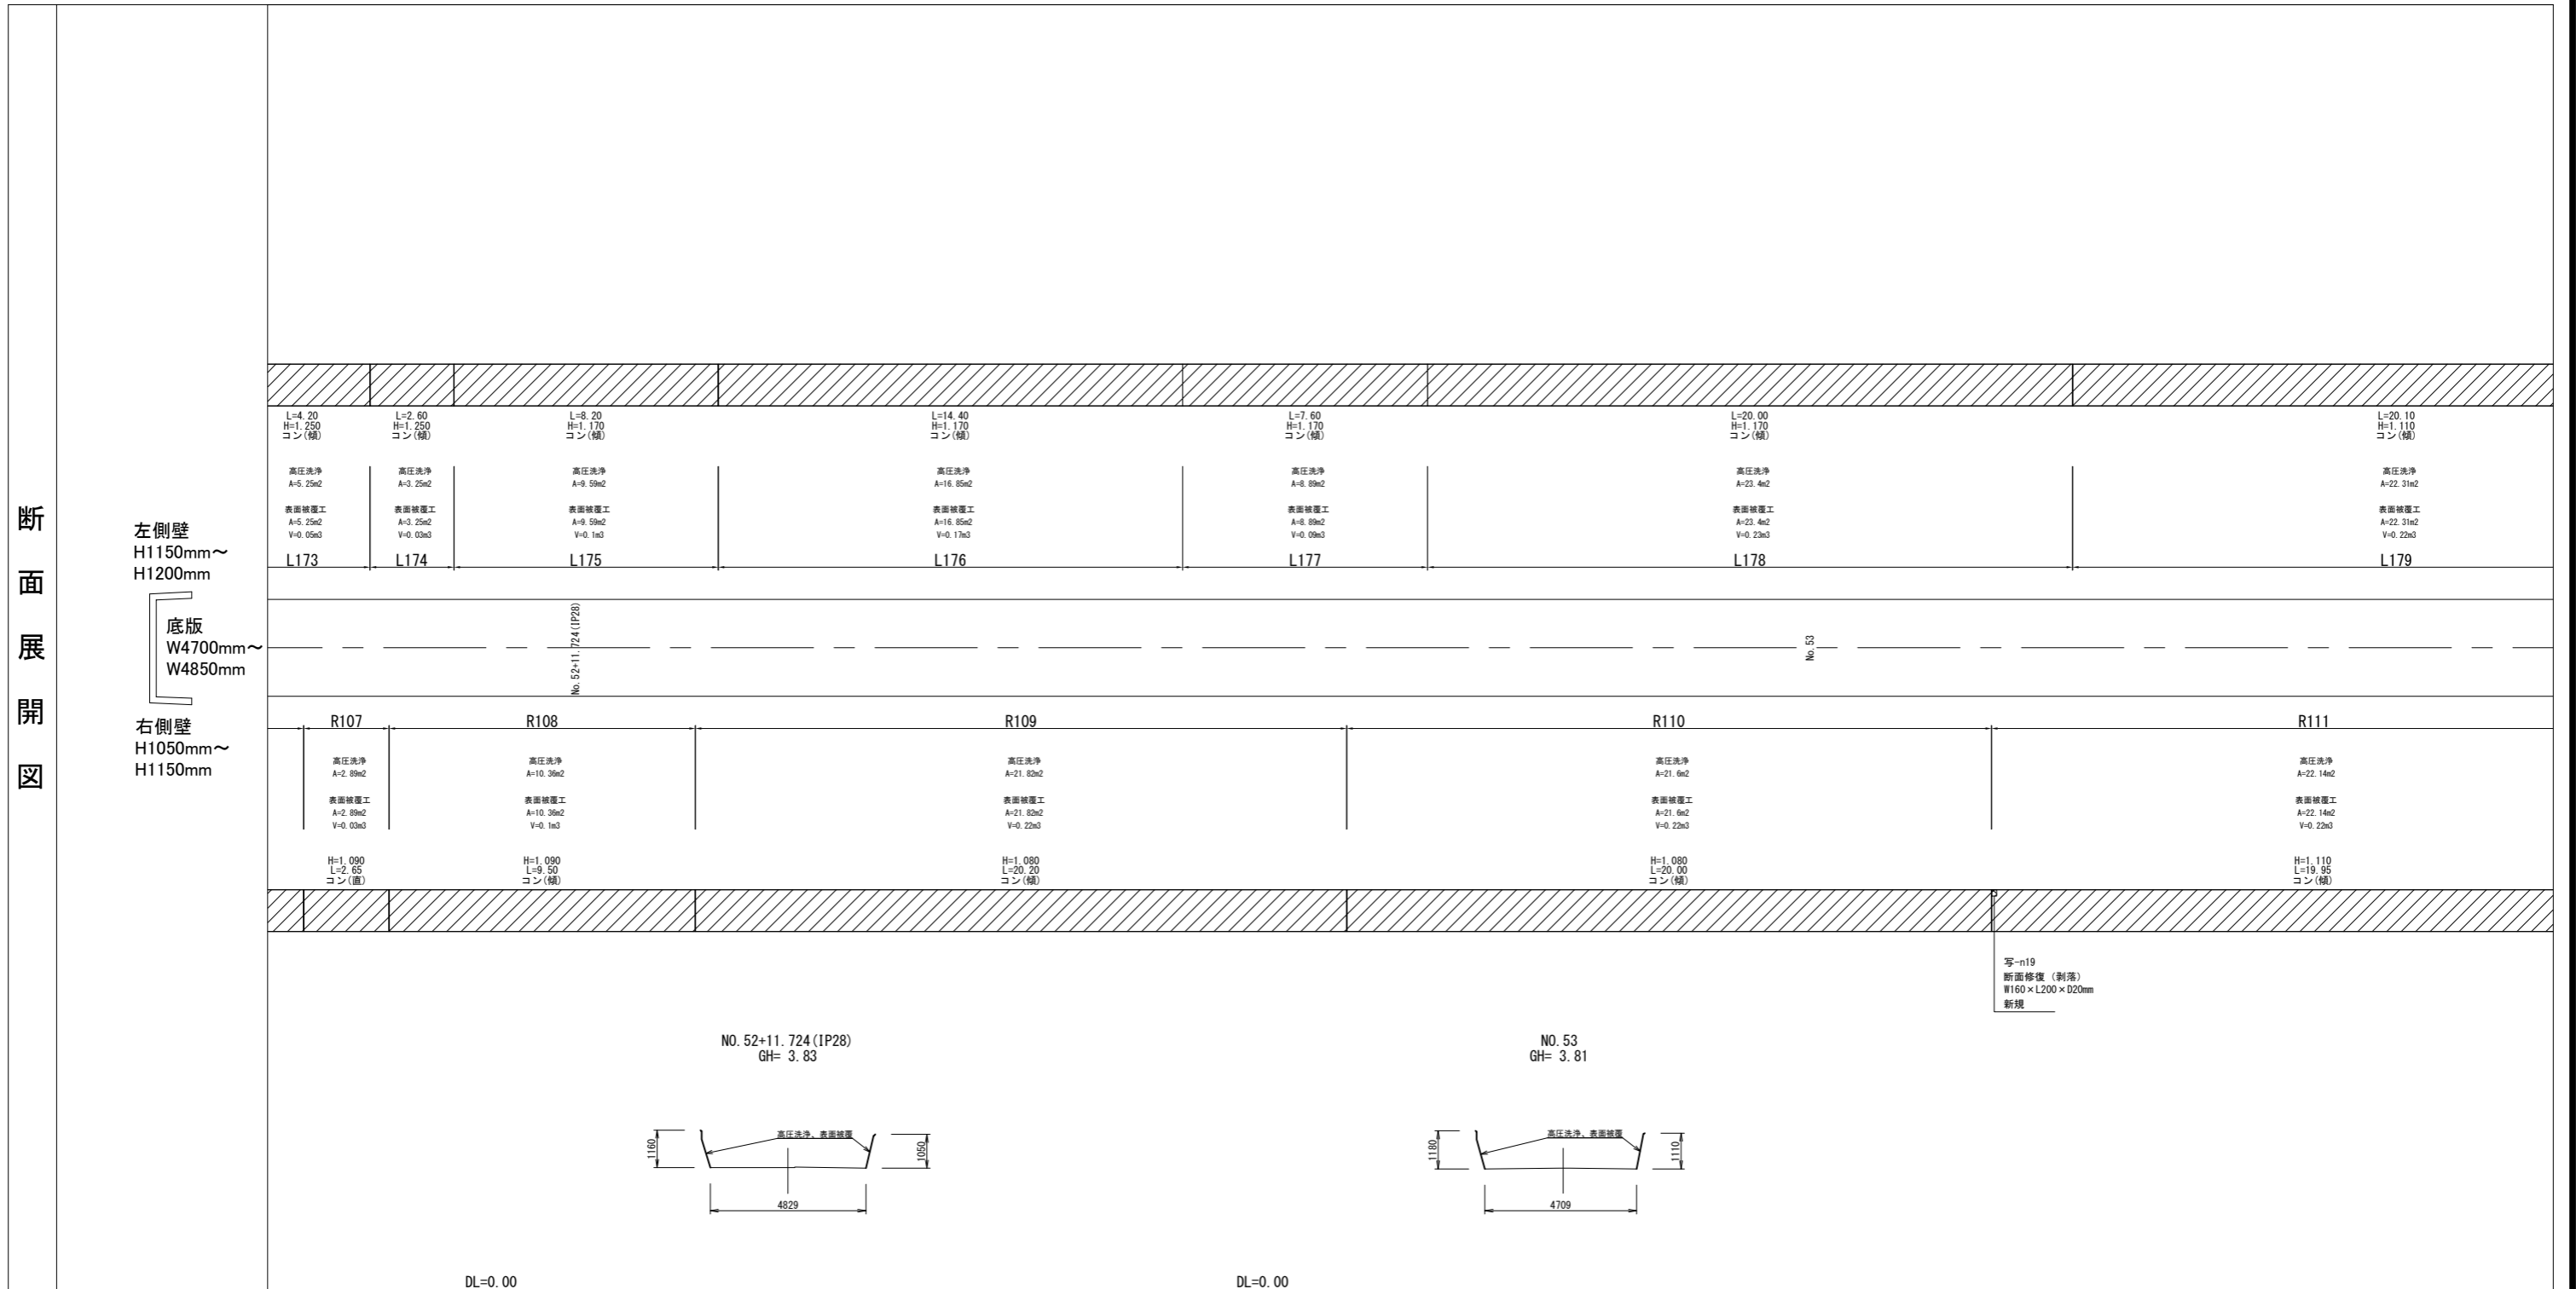
(開水路) 補修展開図 (22/60)

写-n19
 断面修復(剥落)
 W160×L200×D20mm
 新規
