◎令和3年度地下水調査【農業用地下水モニタリング機能保全調査（九州農政局管内）】  
結果概要（調査期間：R2～）

- ◆ 九州農政局管内5地区にて、農業用ダム、地下ダム及び地盤沈下観測施設における地下水観測孔の劣化状況の実態調査を実施。
- ◆ 孔底深度調査により、孔内の堆積深度を確認するとともに、孔内カメラ観察により、有孔区間における目詰まりや植物根の侵入等の孔内の劣化状況を確認した。

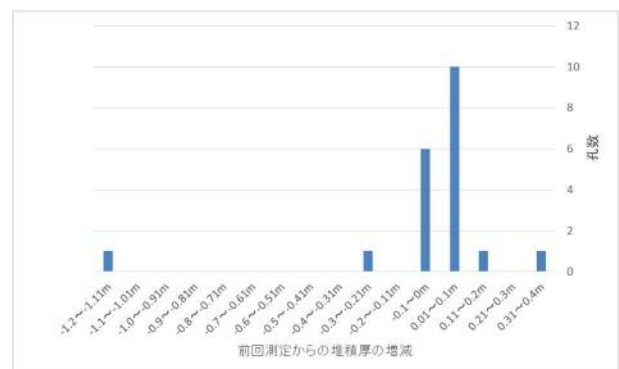
図-3 孔底深度調査結果（喜界地下ダム）

喜界地下ダムの堤体上下流観測孔について孔底深度を測定した結果、測定した全20 孔のうち16 孔(80%)が昨年度から±10cm 以内だったが、12cm 増が1 孔、38cm 増が1 孔、26cm 減が1 孔、1.12m 減が1 孔あった。(平均では4cm 減。)

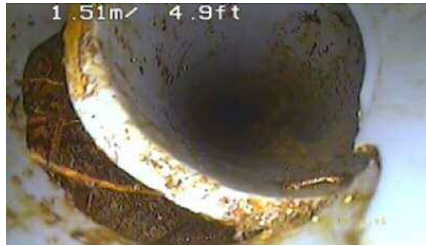
孔内カメラ観察を行った結果、塩ビ管の破断や有孔区間のスクリーン穴からの固形物の噴出のほか、孔内への石灰付着等を確認した。

図-4 孔内カメラ調査結果  
(塩ビ管の破断)

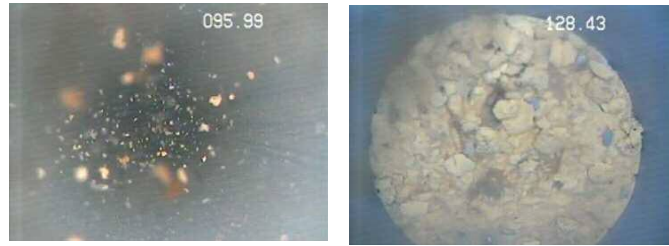
図-5 孔内カメラ調査結果  
(左：固形物の噴出。右：孔底の堆積物)
