### 3. 施設の老朽化状況

# 業務紹介

## ～調査地区の紹介 「<sup>いわきがわ さがん</sup>岩木川左岸地区」～

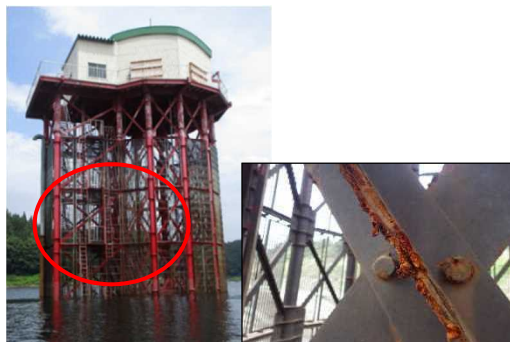
【浪岡ダム取水設備】  
(鋼材の腐食・発錆)

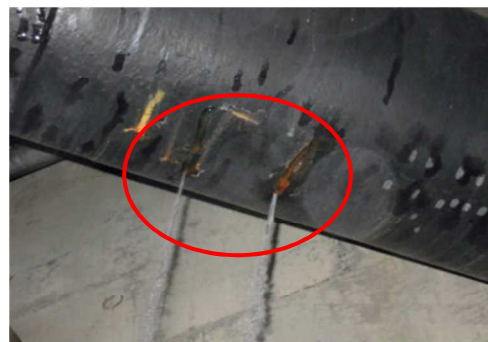
【浪岡ダム放流設備】  
(放水管の漏水)

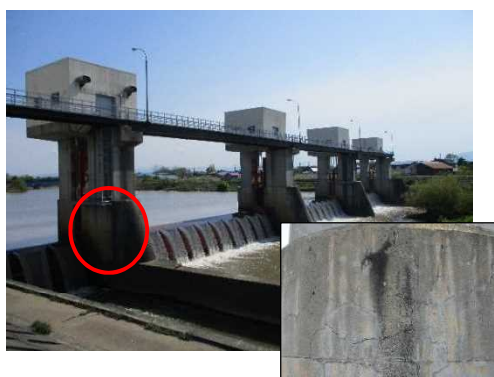
【夕顔関頭首工】  
(コンクリートのひび割れ)

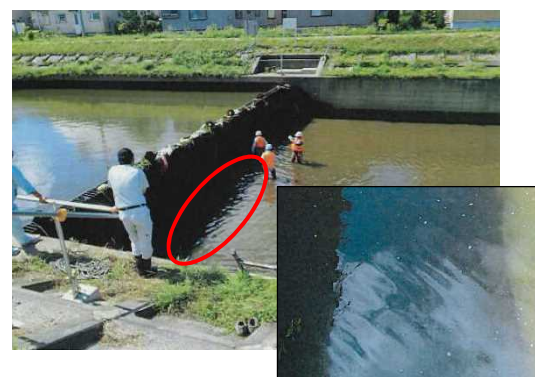
【松島頭首工】  
(油圧装置の油漏れ)

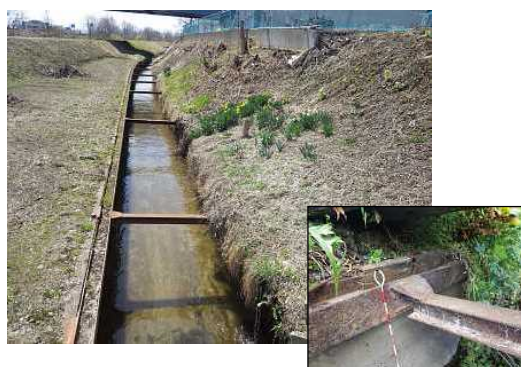
【銀幹線用水路】  
(腹起し切梁の腐食・発錆)

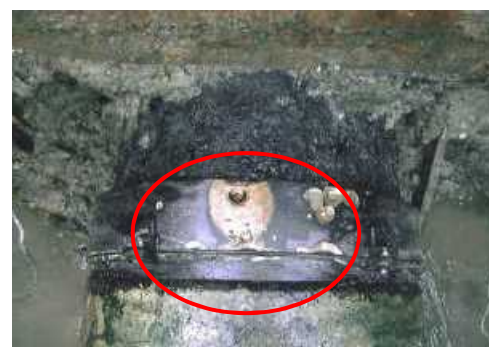
【松島導水路】  
(腐食による漏水)
