第 1 章 業務の目的及び概要

この業務の対象は、国営浅瀬石川二期地区の温湯左岸幹線用水路第2号水路橋（青森県黒石市）及び国営母畑地区の千五沢ダム取水塔（福島県石川郡石川町）で、図1-1及び図1-2に示すとおりである。

現地調査

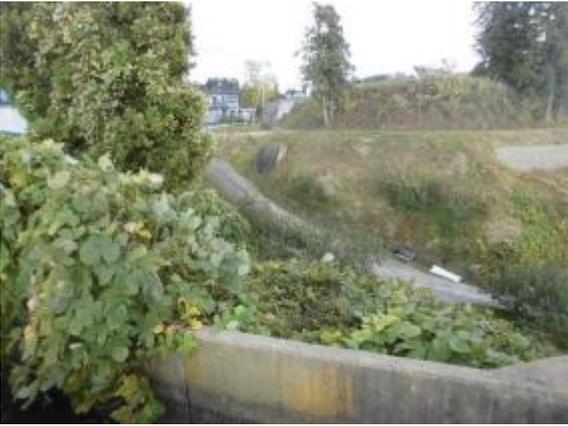
<p data-bbox="370 1780 829 1818">② 上流 A1 橋台付近から斜路を望む</p>	<p data-bbox="1013 1348 1342 1480">上流左岸側から P1 橋脚やその先に向かう斜路があり、急勾配である。</p>

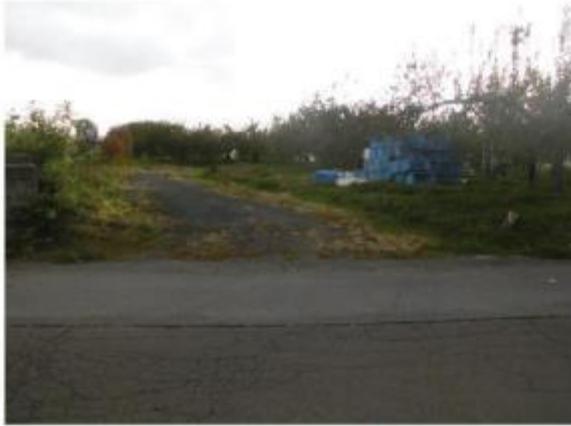
③ クレーンヤード進入口

検討する上流右岸側クレーンヤードの進入口

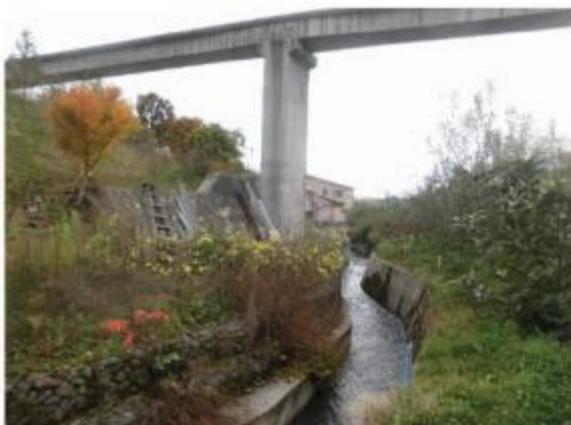
⑤ 左岸側下方より望む

沢がP2橋脚近くを流れている。

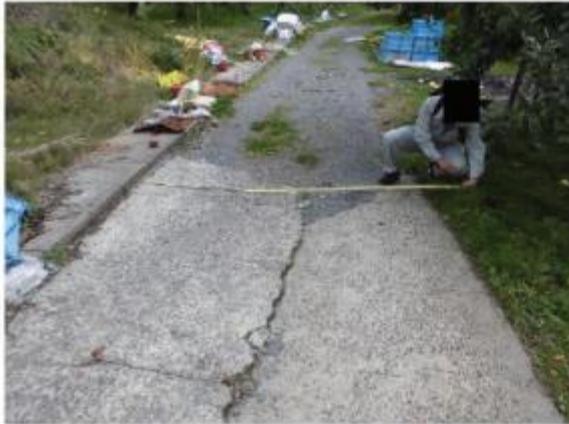
⑥ コンクリート斜路

起点左岸側から P1 橋脚や
その先に向かうコンクリ
ート斜路があり、亀裂が
入っている。

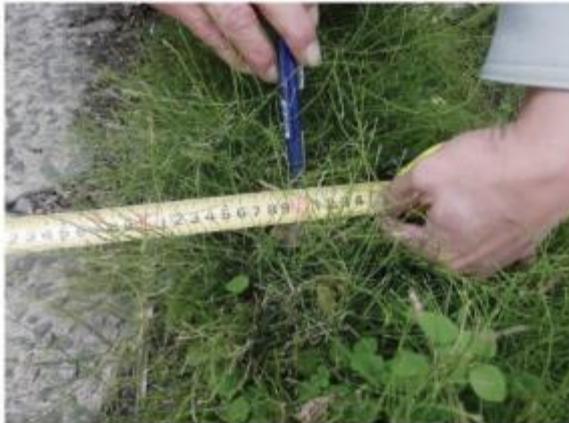
⑦ 同上近景

同上端部

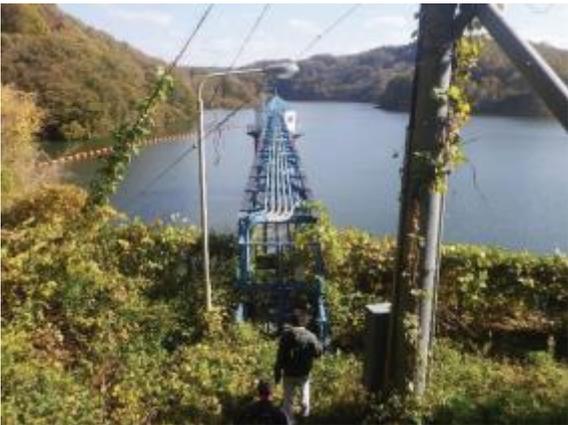
<p data-bbox="437 1780 766 1816">② 管理橋を上方より望む</p>	<p data-bbox="1015 1350 1327 1529">取水塔の管理橋へ行くには、コンクリート階段を下るしかないのが現状である。</p>

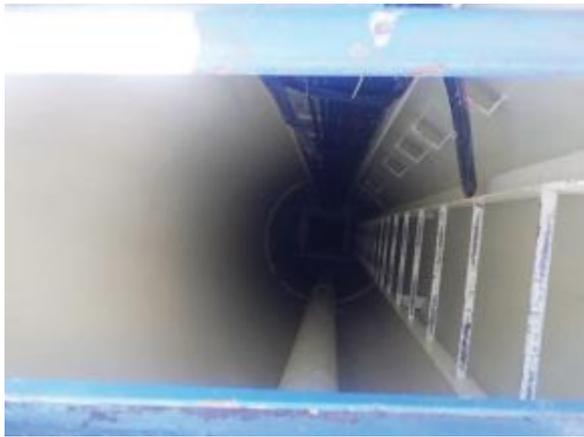
④ 管理用通路内部

管理橋途中から下方へ
繋がる円筒形の管理用
通路

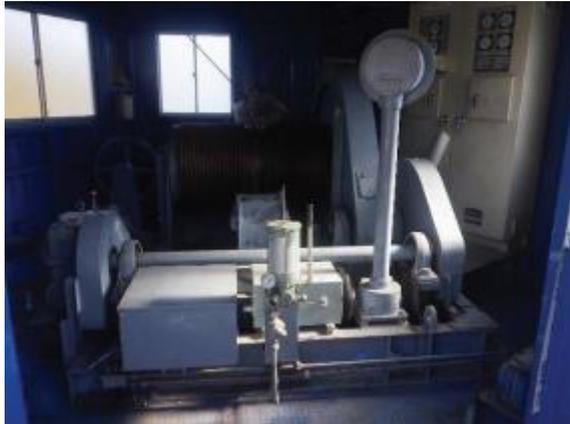
⑥ 上屋内部

取水塔の上屋内部は現状でも制御盤が開閉し難いほどスペースが厳しい。

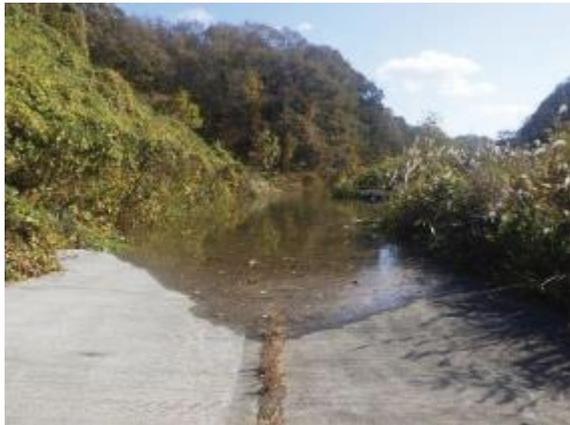
⑦ ダム湖進入道路

ダム湖に繋がるコンクリート道路
