優良業務表彰 業務の概要																										
1 業務概要																										
事業名	国営土地改良事業地区調査	業務名	のしろ よねしろがわすいかんきょう 能代二期地区米代川水管橋等 耐震補強対策検討その他調査業務																							
業務場所	秋田県能代市ほか2町地内	受注者名	(株)三祐コンサルタンツ仙台支店																							
請負代金額	39,699,000 円(税込)	履行期間	令和6年5月2日～令和7年3月14日																							
概要	本業務は、能代二期地区において、米代川水管橋等の耐震対策検討及びこれに必要な設計を行い、また第2号導水路PC管路の健全度調査結果を基に分析・評価を行い、対策工の設計を行った業務である。  ○施設状況調査及び調査結果の整理 1式 ○耐震性能照査 1式 ○耐震補強対策工の検討 1式 ○第2号導水路パイプラインの概略設計 1式 ほか																									
2 表彰理由																										
具体的な推薦理由	【既設PC管路の埋設環境の可視化と様々な視点と手法を統合した健全性評価を実施し業務を推進】																									
	・本業務は、第2号導水路のPC管路(L≒7km)の健全性の評価にあたり、航空写真に投影した路線線形、管種・管径、製造メーカー、管上の土地利用状況、地質・土壌・水質等を整理したデータベースを作成することにより、対外的な説明に向けた埋設管環境の可視化を行い、分かりやすい資料を作成した(図①)。 ・データベースを基礎資料とし、試掘調査や土壌・水質分析に加え、非定常水理解析による耐荷性を評価し、これまでの調査結果(管内調査、漏水量調査)、関連業務による液状化判定結果及び昭和58年(1983年)に能代沖で発生した日本海中部地震の被災復旧記録等の既存資料等、様々な関連資料を有効活用し、多角的な観点から当該水路の健全性を評価した。本手法は、近年漏水事故が増加傾向にあるPC管路の評価手法として他地区においても活用が期待されるものである。(図②)  以上のとおり、本業務はその成果が特に優秀で、他の模範となるものであるので、優良業務として推薦表彰するものである。																									
3 実施内容等																										
＜既設PC管における埋設環境の可視化と健全性評価手法(抜粋)＞図①																										
<div><div>

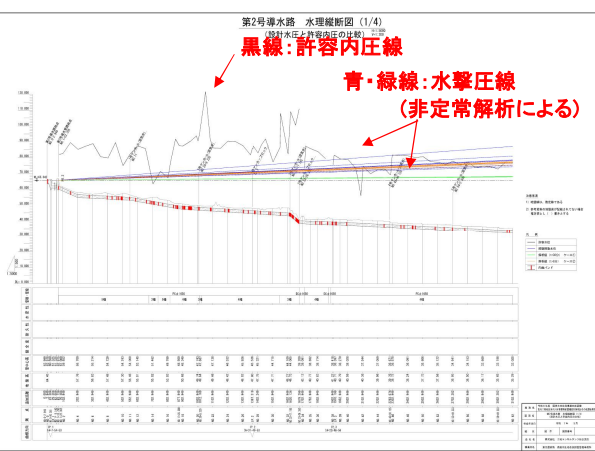
</div></div>																										
↑ 埋設環境の可視化(上段に線形、下段に諸元や埋設環境)		↑ 耐荷性の評価(水理縦断面図に整理)																								
<div><div> </div><div>

<table><tr><th colspan="3">要求性能に対する健全度評価</th></tr><tr><td rowspan="3">構造性能</td><td>耐荷性(非定常解析)</td><td>現状問題なし</td><td>現状は問題ないが、将来的にバルブを電動化した際、水撃圧が作用し、耐荷性が不足すると判定</td></tr></table>
