明治用水頭首工

これまでの調査結果等 <過年度の調査結果>

これまでの調査結果等 <事項①漏水の状況>

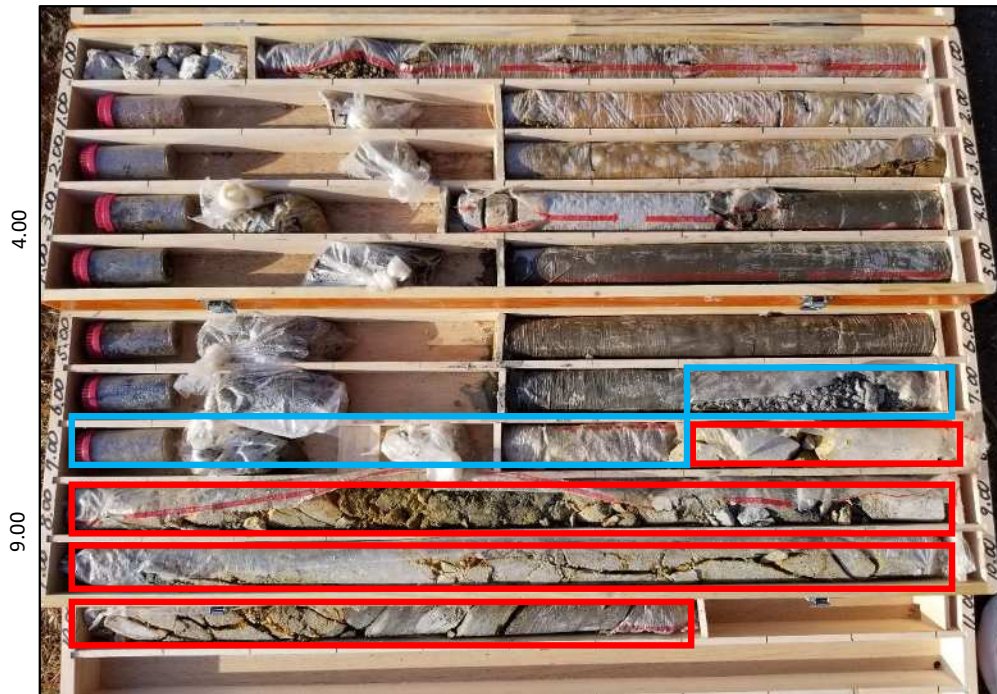
- 左岸法面及び左岸魚道部の透水性地盤を確認するため、ボーリング調査 (φ66mm) を実施。
- 上流側法面 (下図No.1地点) では、空洞は確認されず、深度6.7~7.7m地点で岩の風化が進行、7.7m地点で比較的風化が進行した花崗岩を確認。

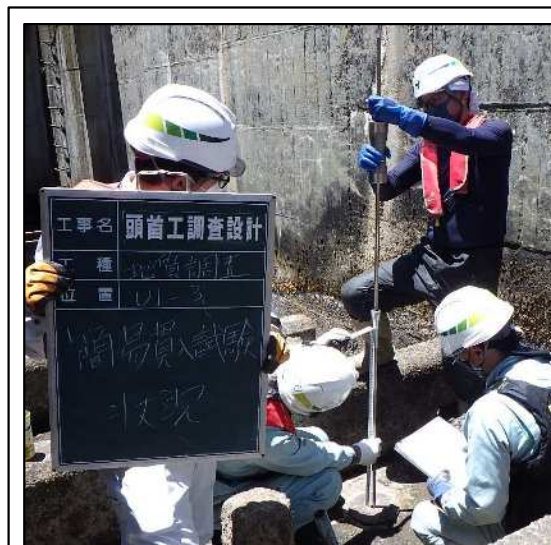
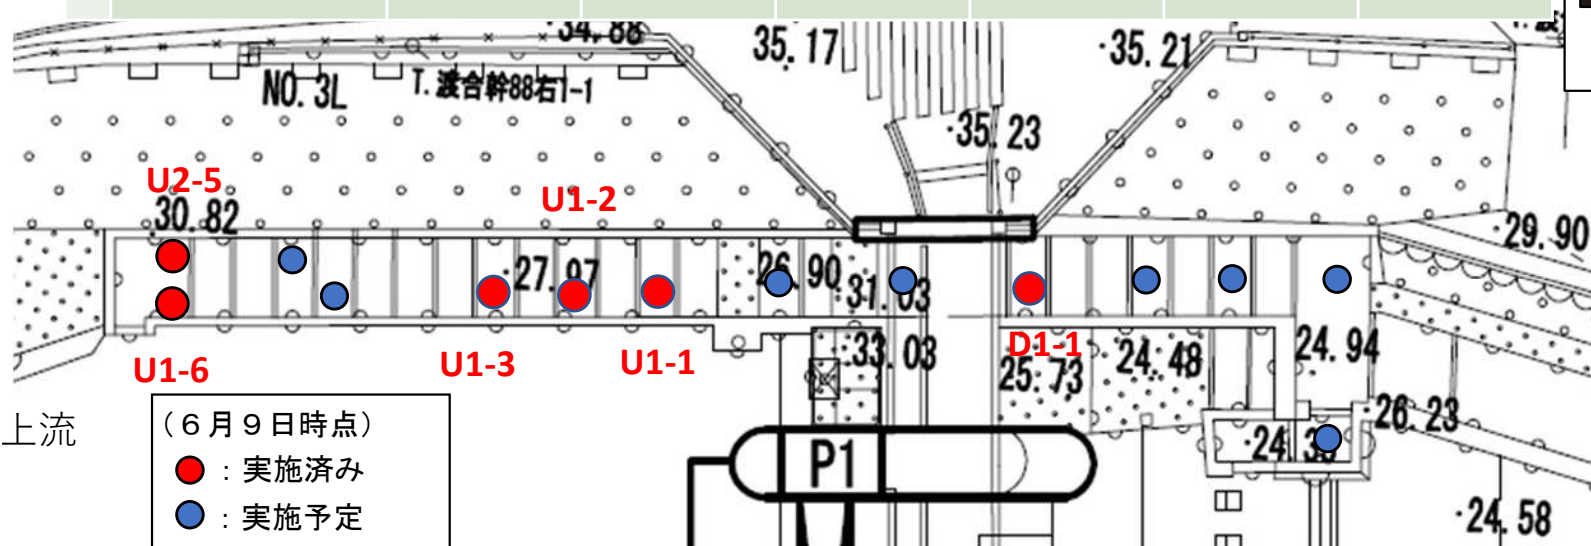
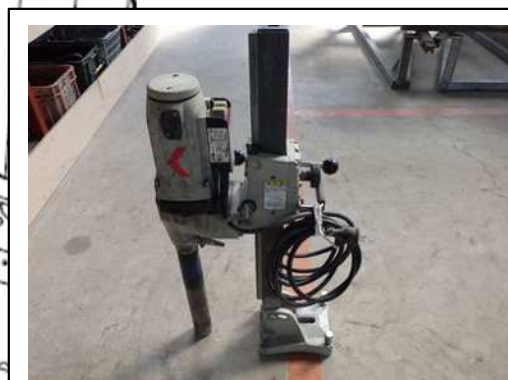
○魚道底版下に水みちに関係する空洞があるか確認するため、コアドリル (φ100mm) により削孔、簡易貫入試験を実施。

○削孔及び簡易貫入試験により、魚道底版下の空洞 (最大2,090mm) と岩盤までの深さを確認。

調査位置	U1-6	U2-5	U1-3	U1-2	U1-1	D1-1
確認長	4,980mm	3,130mm	3,760mm	2,215mm	2,300mm	1,710mm
魚道底版厚	560mm	560mm	880mm	810mm	900mm	1,110mm
岩盤までの深さ	4,420mm	2,570mm	2,880mm	1,405mm	1,400mm	600mm
空洞厚	10mm	0mm	2,090mm	30mm	45mm	10mm
砂礫厚	4,410mm	2,570mm	790mm	1,375mm	1,355mm	590mm

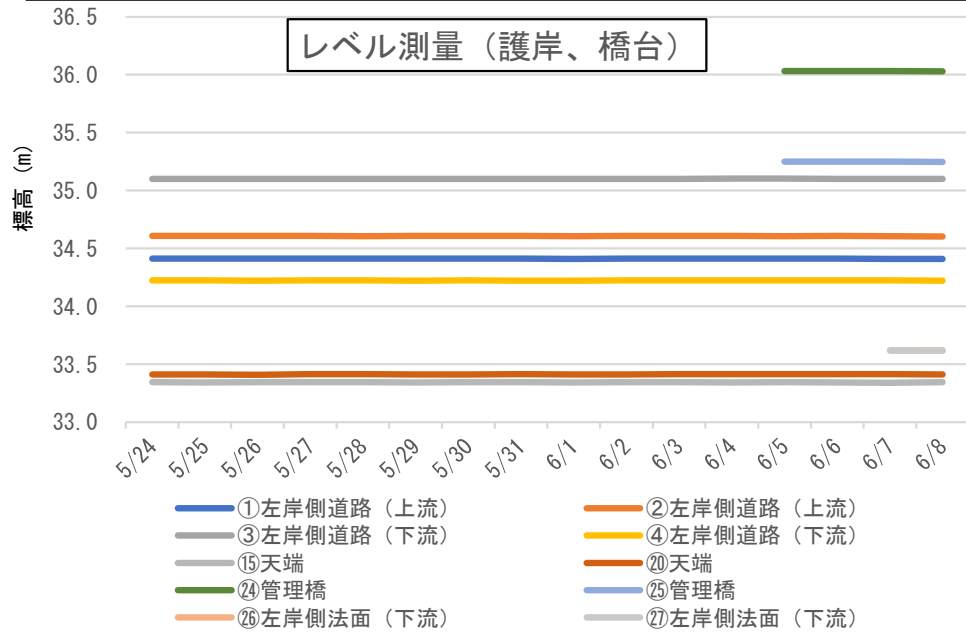
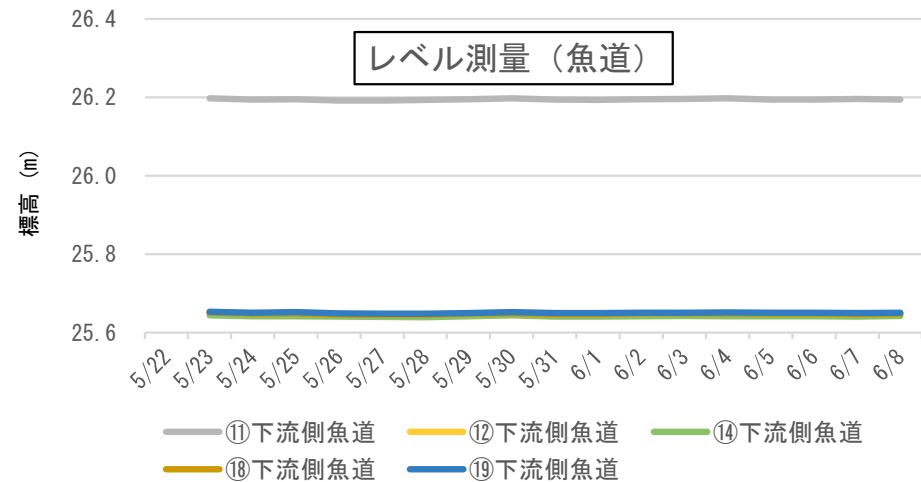
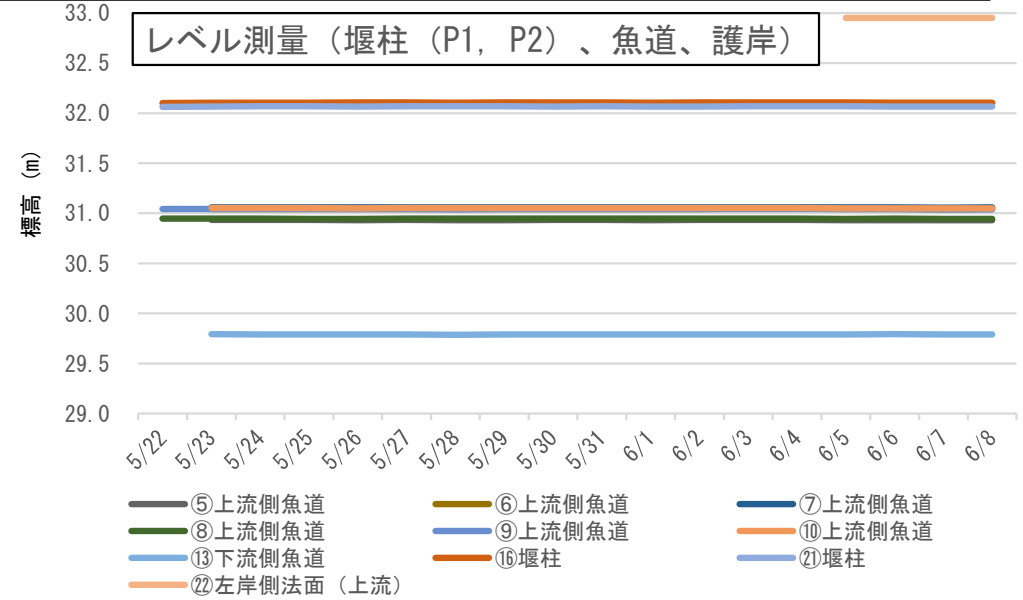
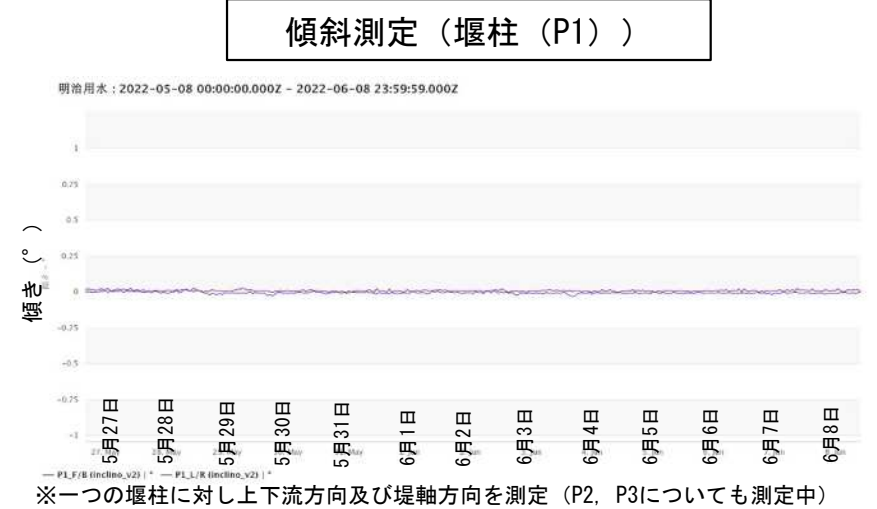
○頭首工の変状監視のため、レベル測量・傾斜測定を実施しているが、これまでのところ、測定値の異常はみられない。

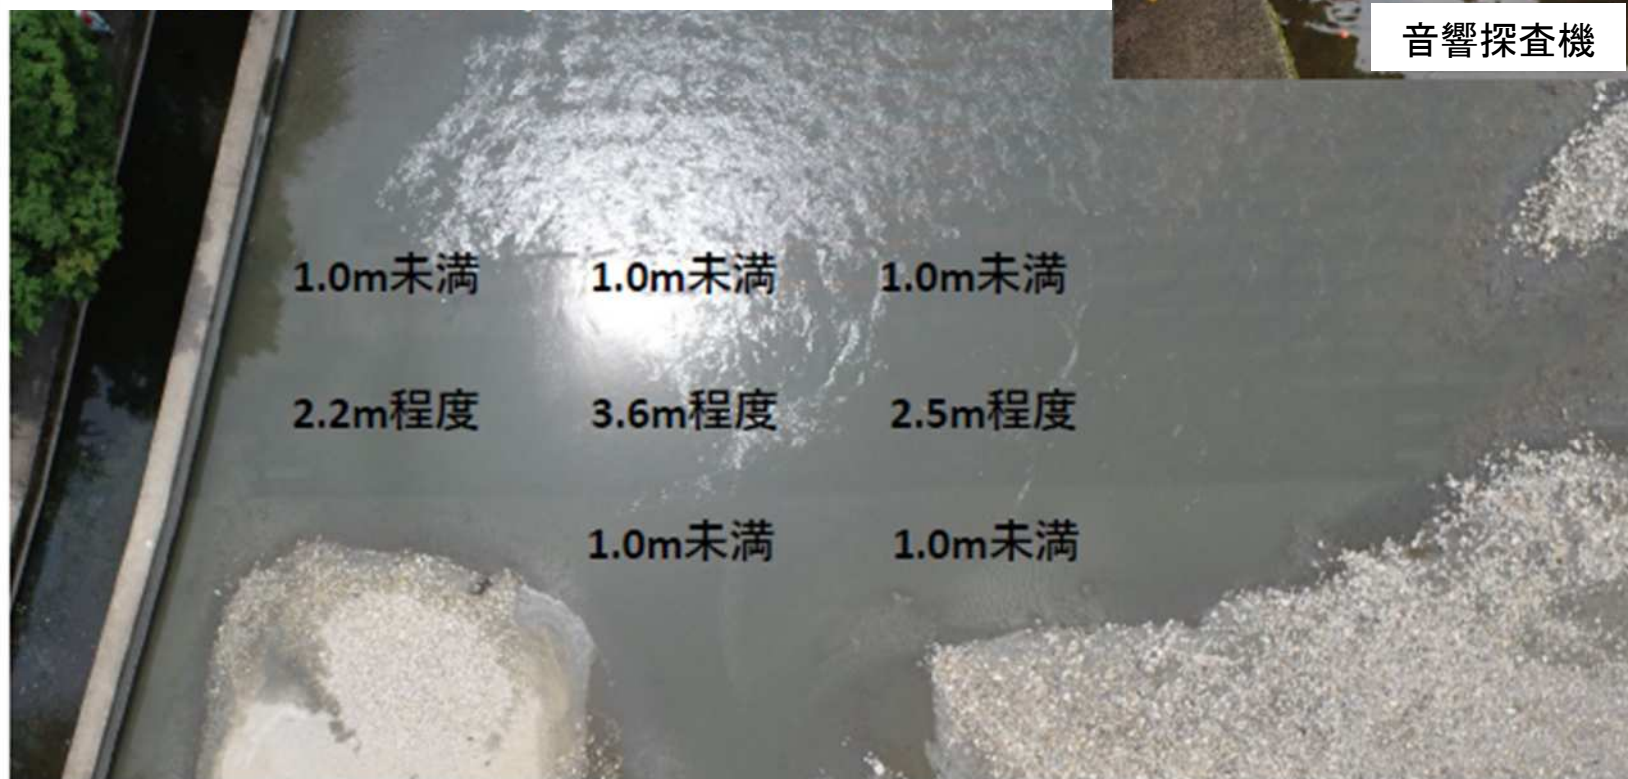
6月5日測定

○流出部分の状態の把握のため、簡易な音響探査機（魚群探査機）により水深を計測しており、写真の中の数値は調査結果を示す。

※簡易な音響探査機による計測のため誤差を含む。水深1.0m未満の箇所は測定結果が不安定となりやすい。

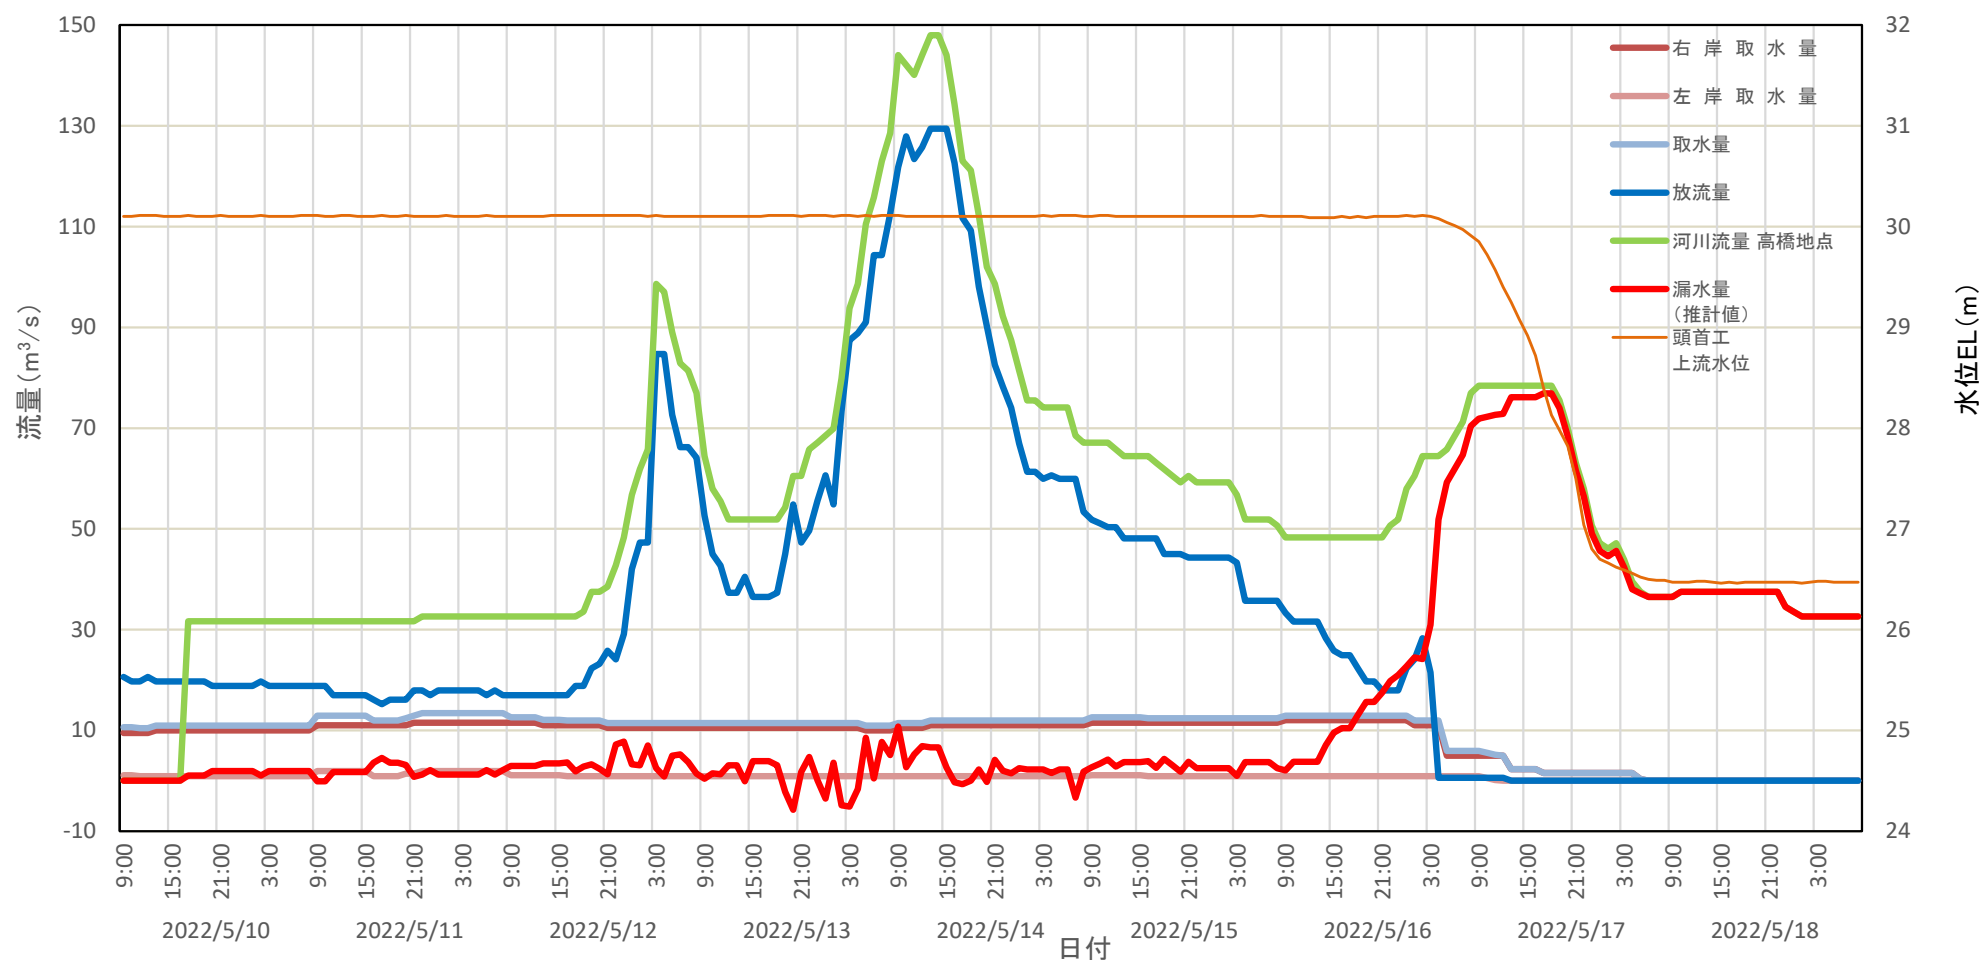
○5月15日10時頃、漏水を発見。

○その後、漏水量（推計値）は約 $2\text{m}^3/\text{s}$ ～約 $3\text{m}^3/\text{s}$ で推移。5月16日14時頃から上昇に転じ、5月17日17時頃ピーク（約 $77\text{m}^3/\text{s}$ ）となった。

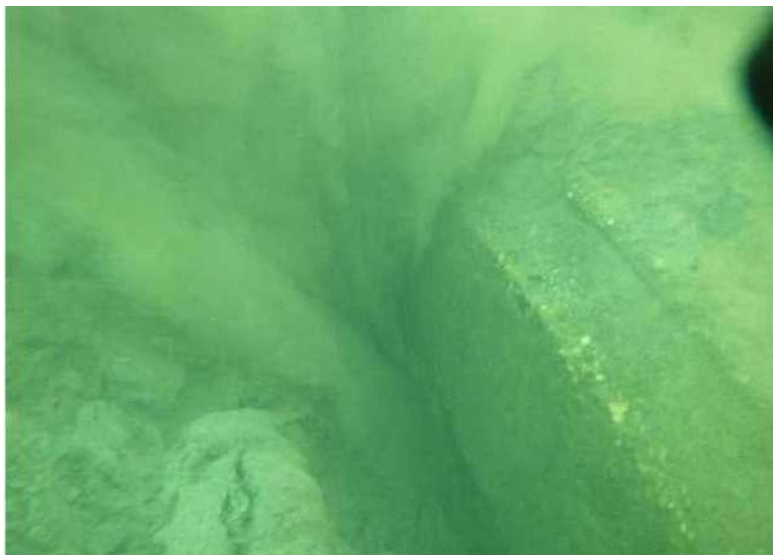
左岸エプロン部からの流出（令和3年12月～令和4年4月）

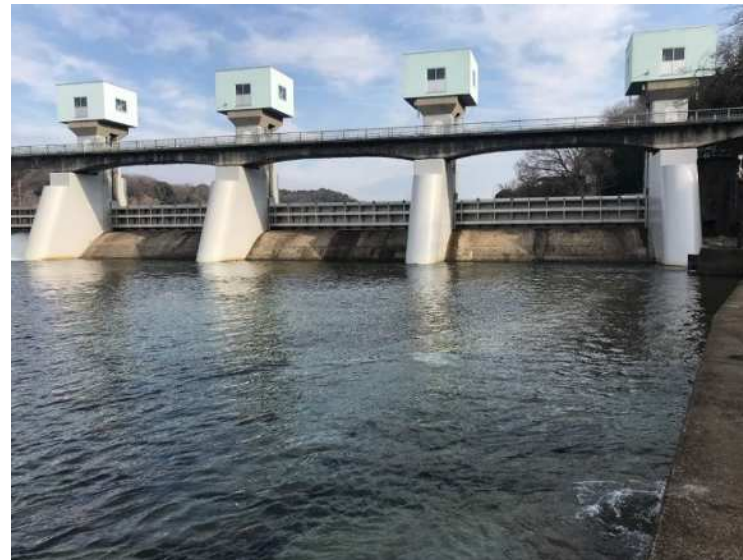
対策前（左岸上流部の流入）

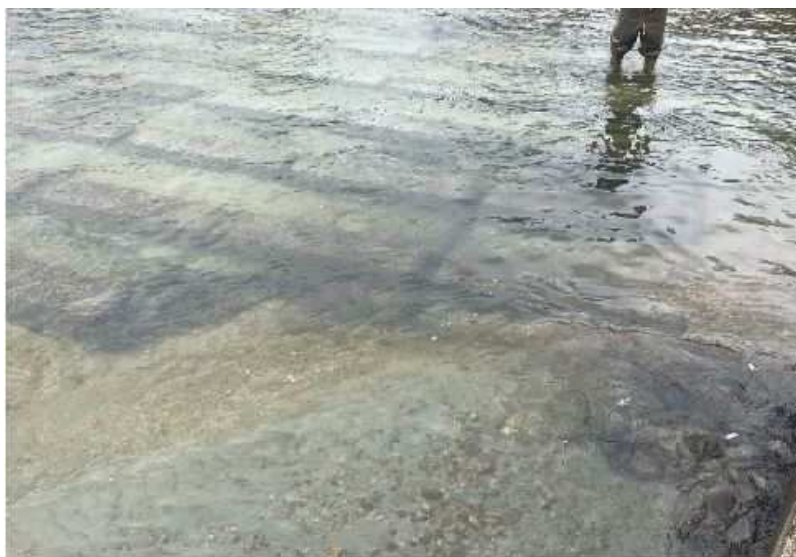
対策前（左岸下流部の流出）

対策後（左岸下流部）

魚道横の張コンクリート下部や堰本体の下部に碎石を充てんし、薬液を注入することにより流出が減少
