安全性の検討と応急対策

明治用水頭首工堰本体（P1）の安全性の考察（1/5）

明治用水頭首工下流エプロンの安全性の考察（1/3）

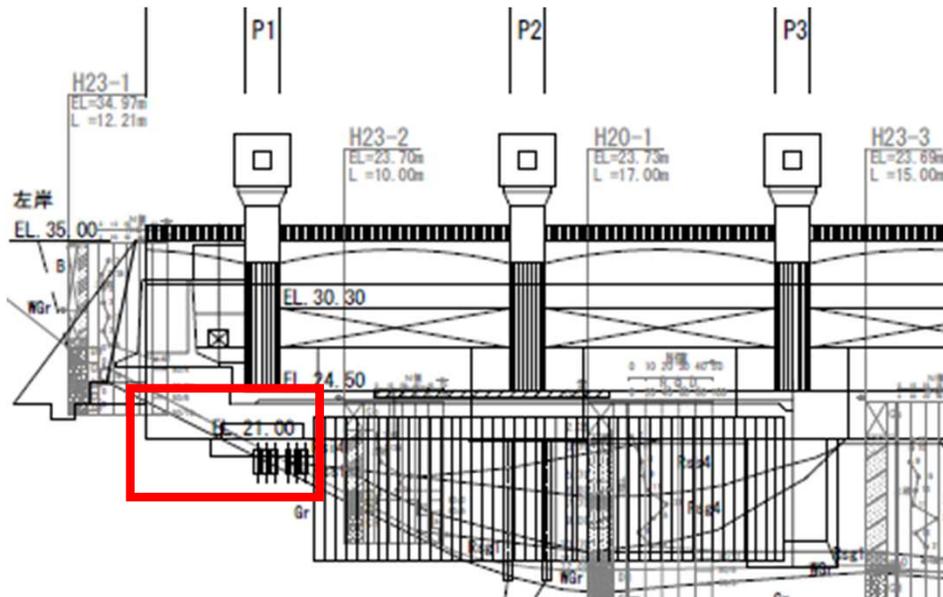
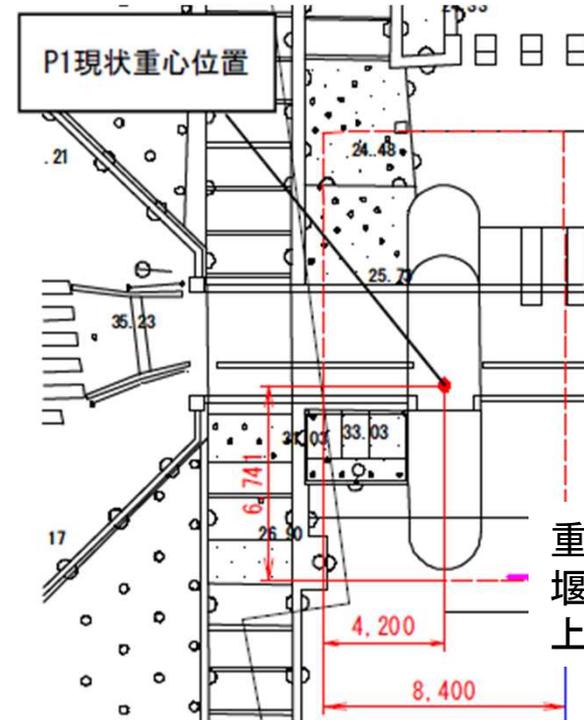
【現状での荷重の作用位置（重心位置）】

○P1堰柱については、目視確認、傾斜計及びレベル測量により変状がないことを確認。

○現状で変状がない理由として、以下に示す複数の事象が作用しているものと推察。

- ・基礎が左岸側下流の範囲で岩もしくは風化岩であること。
- ・P1堰柱基礎が、支持力を有する地盤に一定程度支持されている場合、上流側に空洞が存在していたとしても変状の可能性は低いこと。
- ・堰柱基礎部の空洞状況調査は継続中であるが、現時点において堰柱に変状がない状況から、少なくとも常時の重心位置に空洞が存在する可能性は低いこと。
- ・P1下に杭がある可能性があること（既存図面に記載。有無はカメラ撮影等による確認が必要。）。
- ・魚道、P2といった左右の構造物と一体となっている可能性があること。

重心位置
堰軸方向：堰中心
上下流方向：上流から6.741m

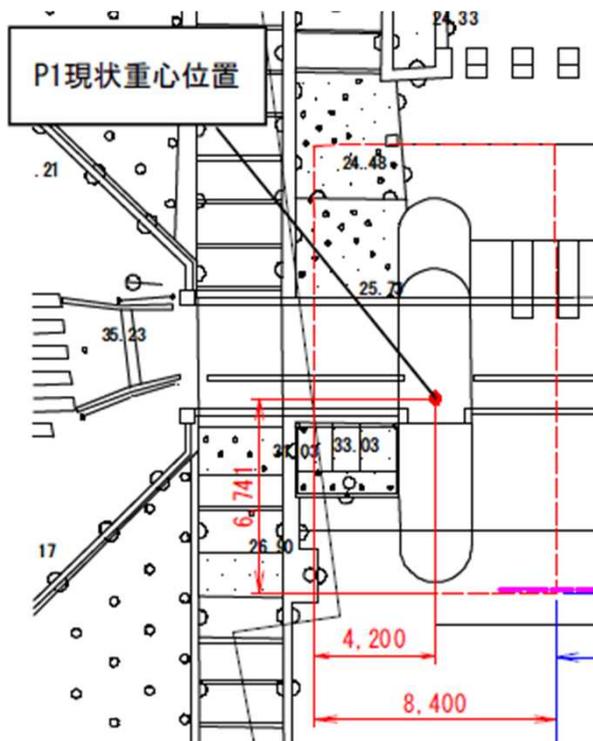
【現状での荷重の作用位置（重心位置）】

- ・ P1堰柱の上流と右岸側の空洞が深い傾向にあるが、地震時※には、地震が作用する方向によっては、重心位置が移動し空洞上に位置する可能性。
- ・ 地震動が作用し偏心することにより、支持力の不足が生じる可能性。
- ・ 洪水時には、P1周囲の水位が上昇し堰柱に直接水圧が作用することにより、支持力が不足する可能性。

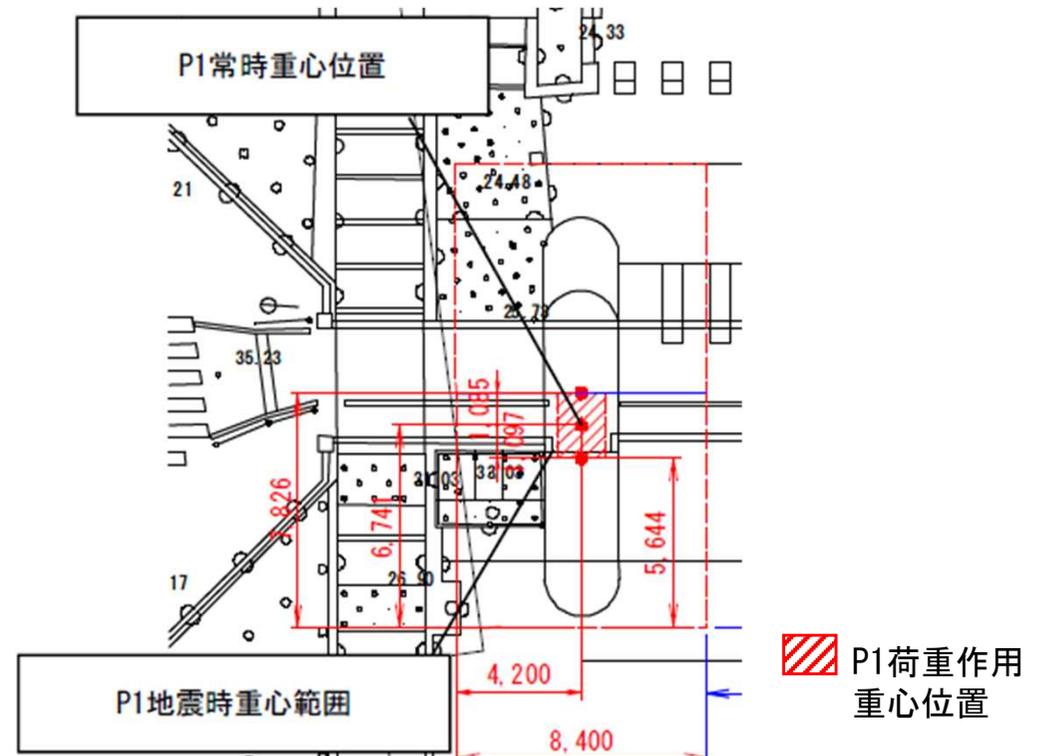
【地震時の荷重の作用位置（重心位置）】

※震度法（水平震度 $K_h=0.2$ ）

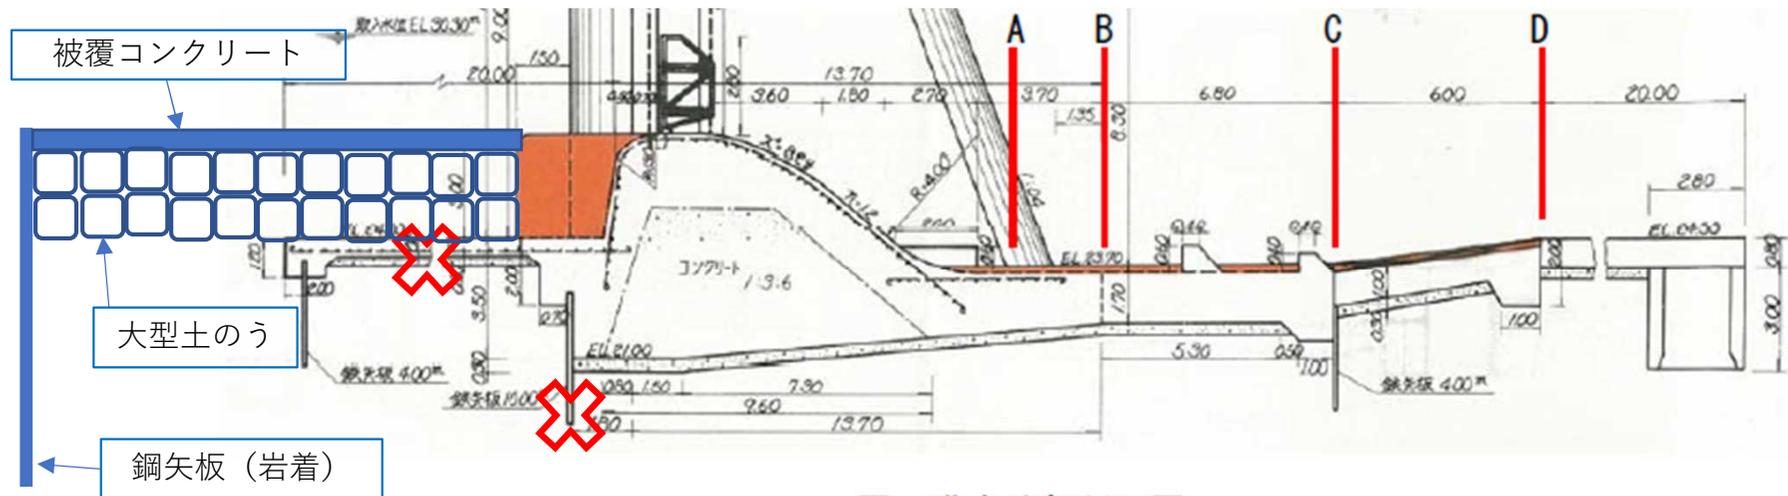
図 洪水吐部断面図

○上流水位が取水位 (EL30.3m) の時に、上流エプロン及び止水矢板が機能していない条件で検証したところ、いずれの地点も揚圧力に対する安全率（4/3以上）を確保できていない状況。

○上流エプロン及び止水矢板が機能していない区間について、コンクリートでの閉塞及び上流側鋼矢板締切を行う応急対策の実施により、揚圧力を軽減し、揚圧力に対する安全性を確保。

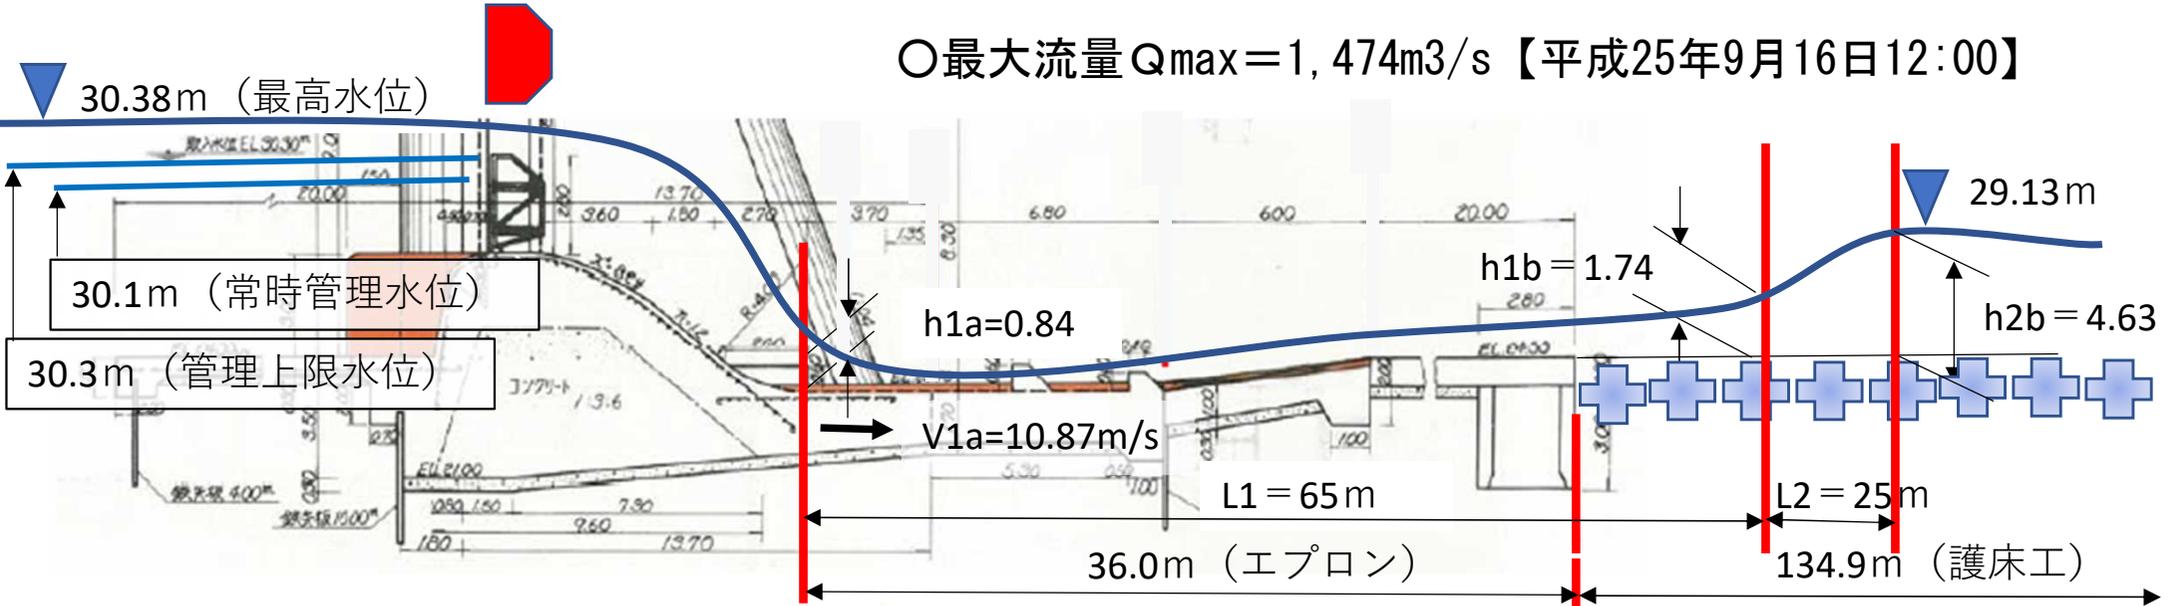
図 洪水吐部断面図

○最大流量 $Q_{max} = 1,474 \text{ m}^3/\text{s}$ 【平成25年9月16日12:00】

※洪水の規模が400m³/s程度までは、下流エプロンの範囲で跳水が発生
 洪水の規模が500m³/s程度を超えると跳水の発生位置は、護床工の範囲

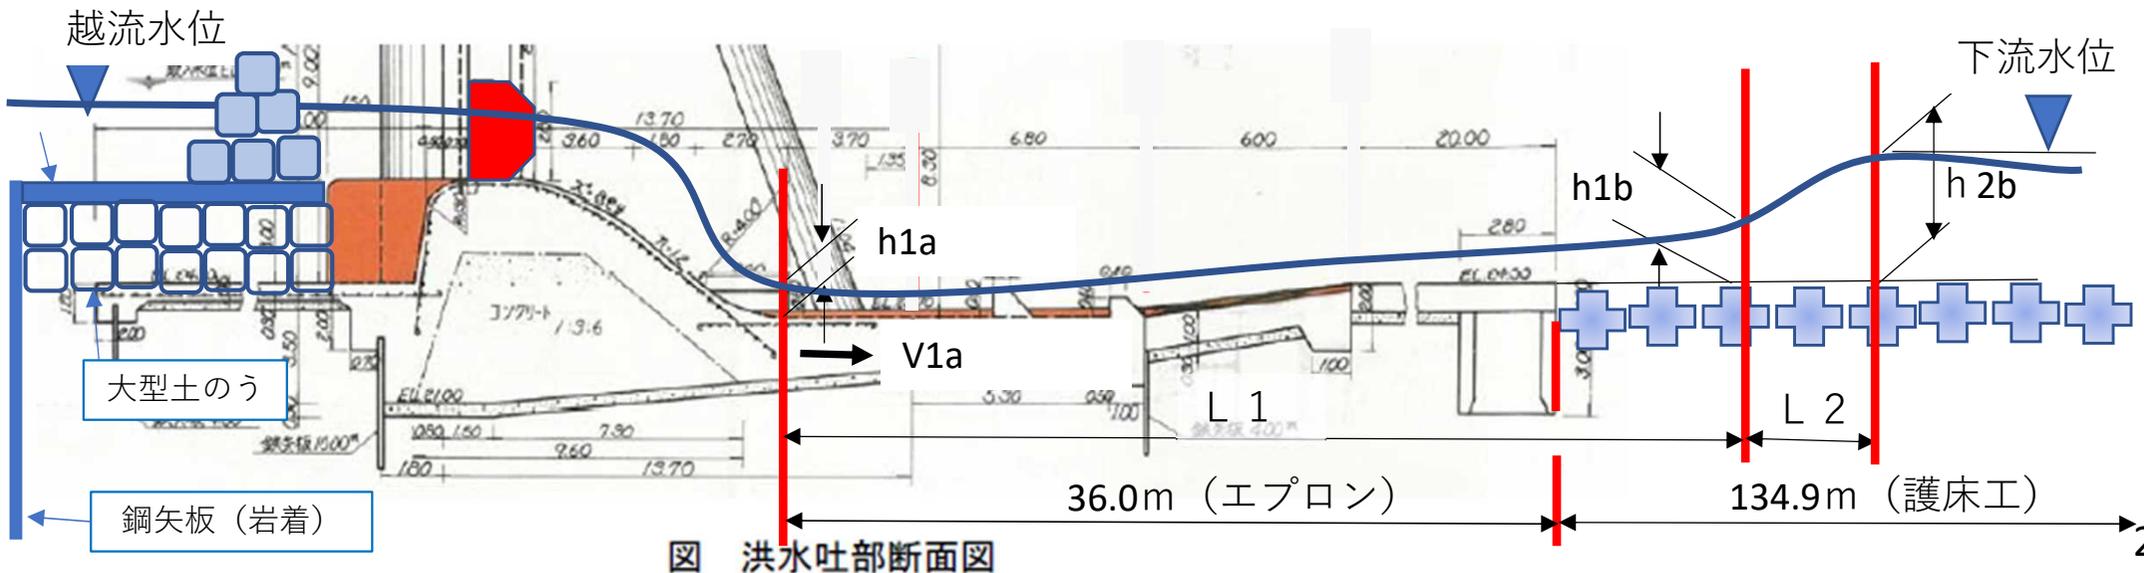
- 大規模な洪水を受けておらず下流エプロンに沈下等の変状は見られない
- エプロンの全体に空洞が及んでいないこと、固定堰と一部一体化していること、止水矢板や井筒が支点として支えていることから沈下していないと推測
- $400\text{m}^3/\text{s}$ 程度の洪水を受けると下流エプロンで跳水が発生し、吸出しにより空洞が広がるおそれ
- $500\text{m}^3/\text{s}$ 程度を超える洪水を受けると護床工の範囲で跳水が発生し、減勢効果が期待できなくなり局所洗堀が発生するおそれ

- 応急対策を実施し、鋼矢板、大型土のうで仕切ることで、洪水時の左岸側流下量を低減
- 応急対策に加え、洪水吐ゲートを右岸側から開ける操作をすることで、下流水位が上昇し、左岸側での跳水発生を抑制
- 上記対策により、洪水時のエプロン及び護床工への影響を軽減
