調査の実施結果及び応急対策の実施状況

明治用水頭首工堰本体（P1）の安全性の考察（1/5）

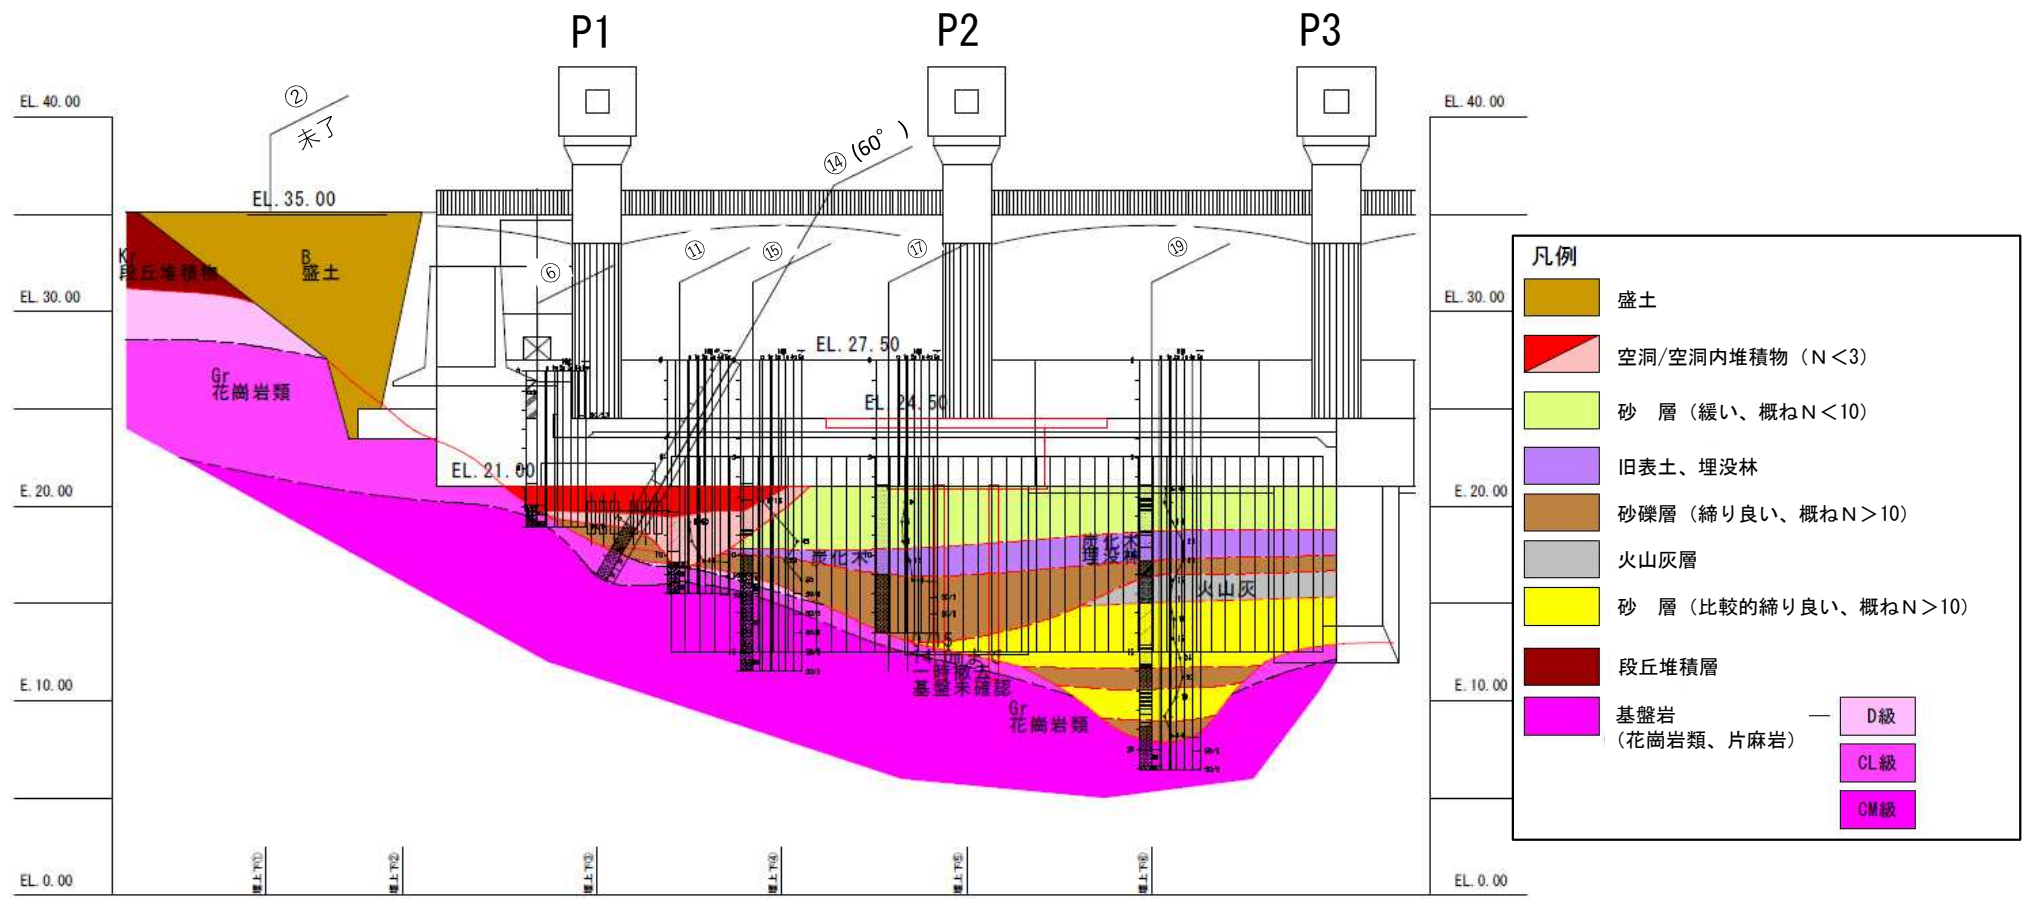
地質断面図（堰軸方向③）

○空洞内で確認された堆積物（N値3未満）は、流水によって空洞化した水みちに堆積した土砂と推測。
 ○P1-P3間の固定堰コンクリート下部に、厚さ2～3m程度、N値3～10相当の砂層が分布。
 ○P1堰柱下部の空洞及び空洞内で確認された堆積物（N値3未満）は、砂層がパイピングの流水により流され、生じたものと想定される。

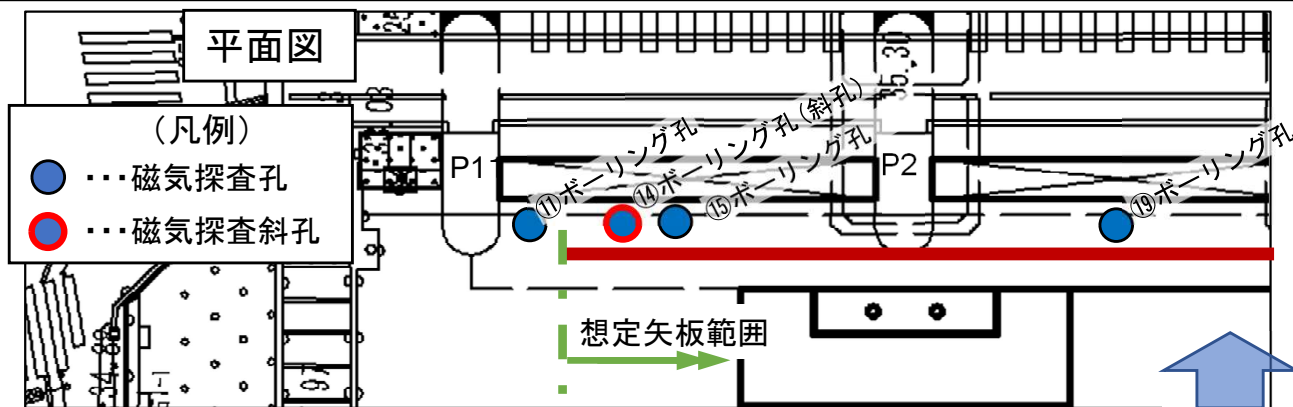
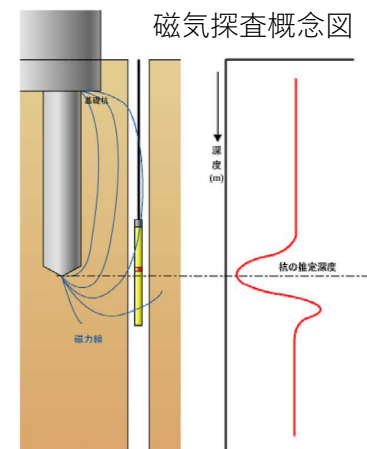
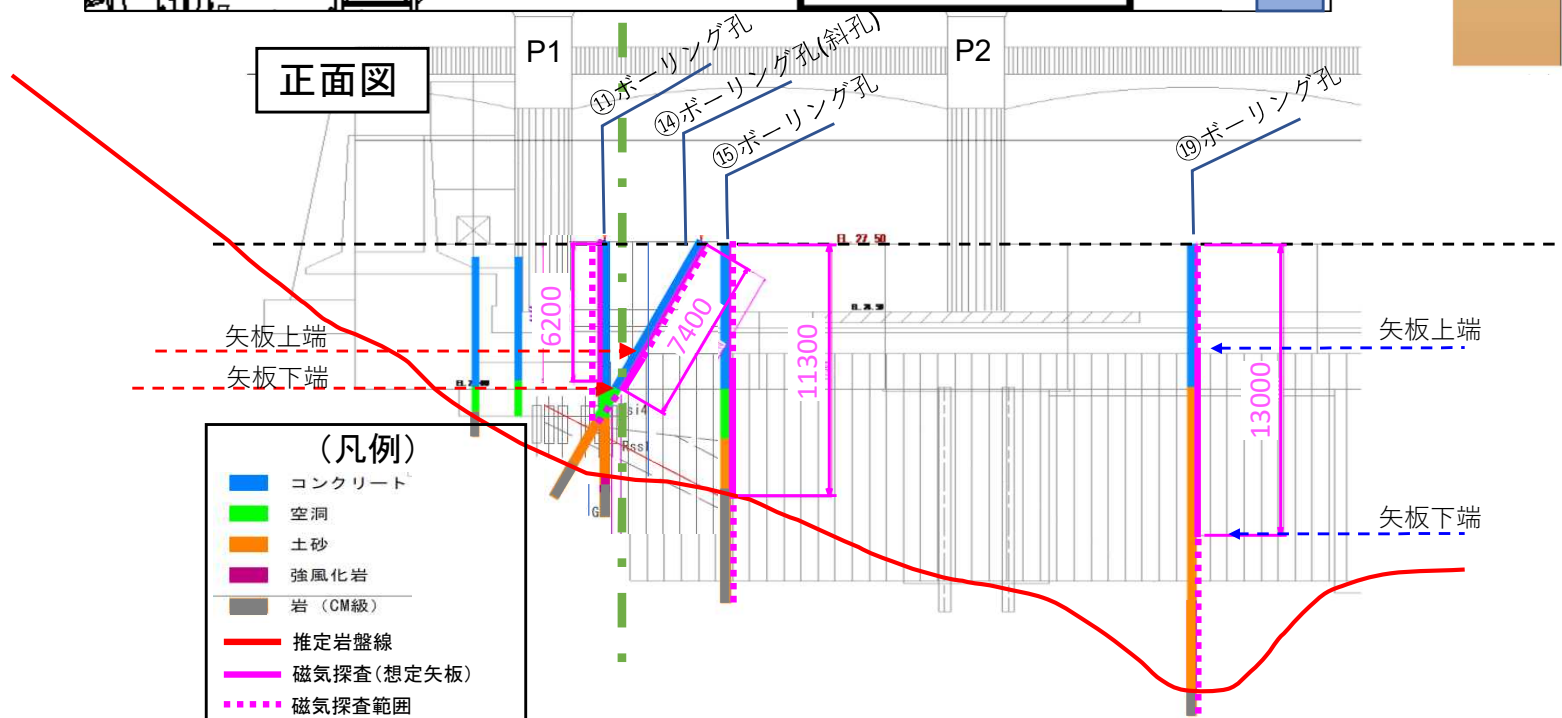
遮水矢板設置範囲図 《磁気探査調査結果》

○堰軸直下の遮水矢板の設置範囲及び深度を確認するため、ボーリング孔にて磁気探査を実施。

- ・ No.⑭ボーリング孔（斜孔）で、遮水矢板の設置左岸端と思われる反応。
- ・ No.⑮ボーリング孔で、想定岩盤線付近で遮水矢板の反応。
- ・ No.⑲ボーリング孔で、想定される矢板下端位置に比べて2 m短い位置で矢板下端の反応。

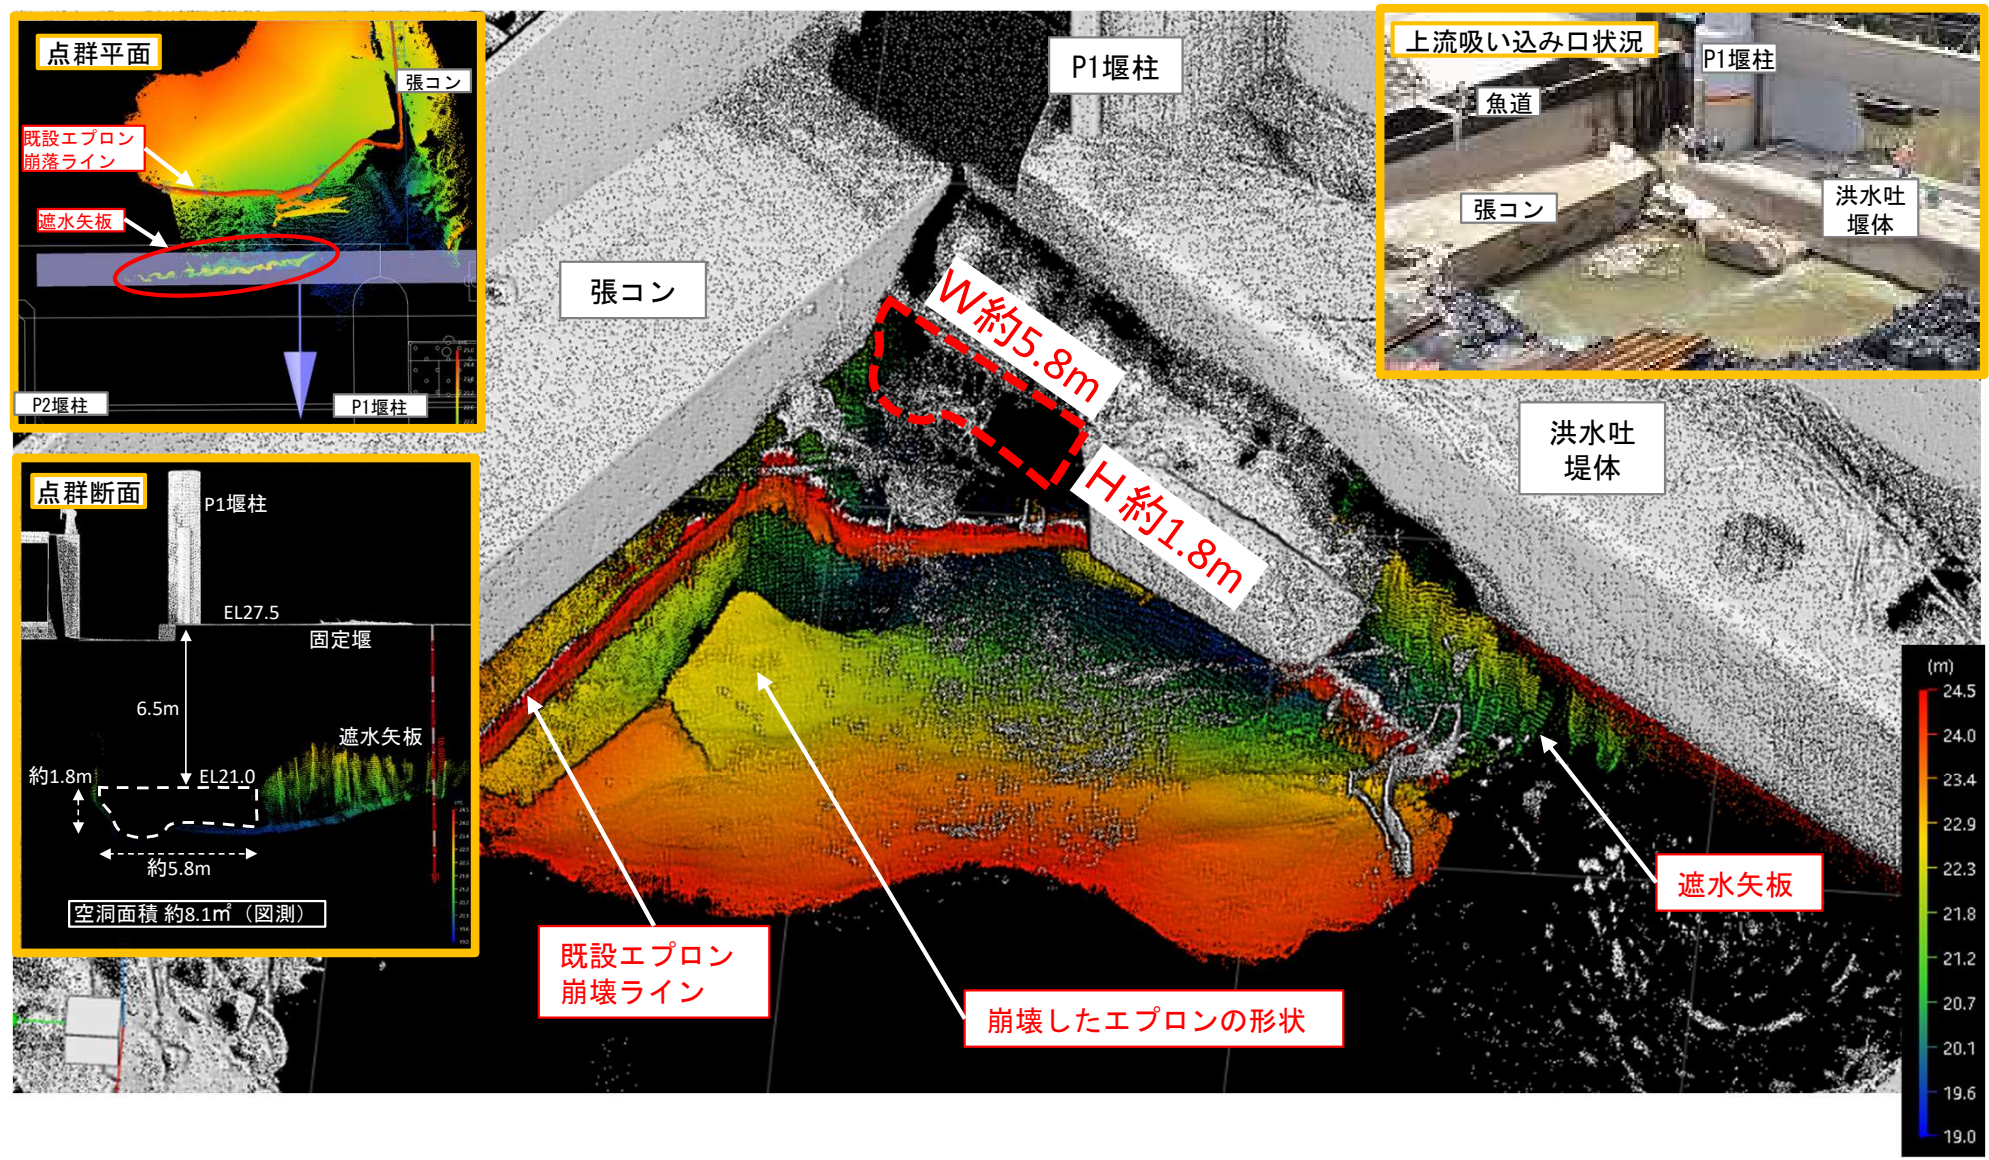
流入口形状図 《水中3Dスキャナ調査結果》

○上流吸い込み口周辺にて音響センサーにより流入口形状を計測。
○流入口の形状は、W約5.8m×H約1.8m（空洞規模 A=8.1m²）。

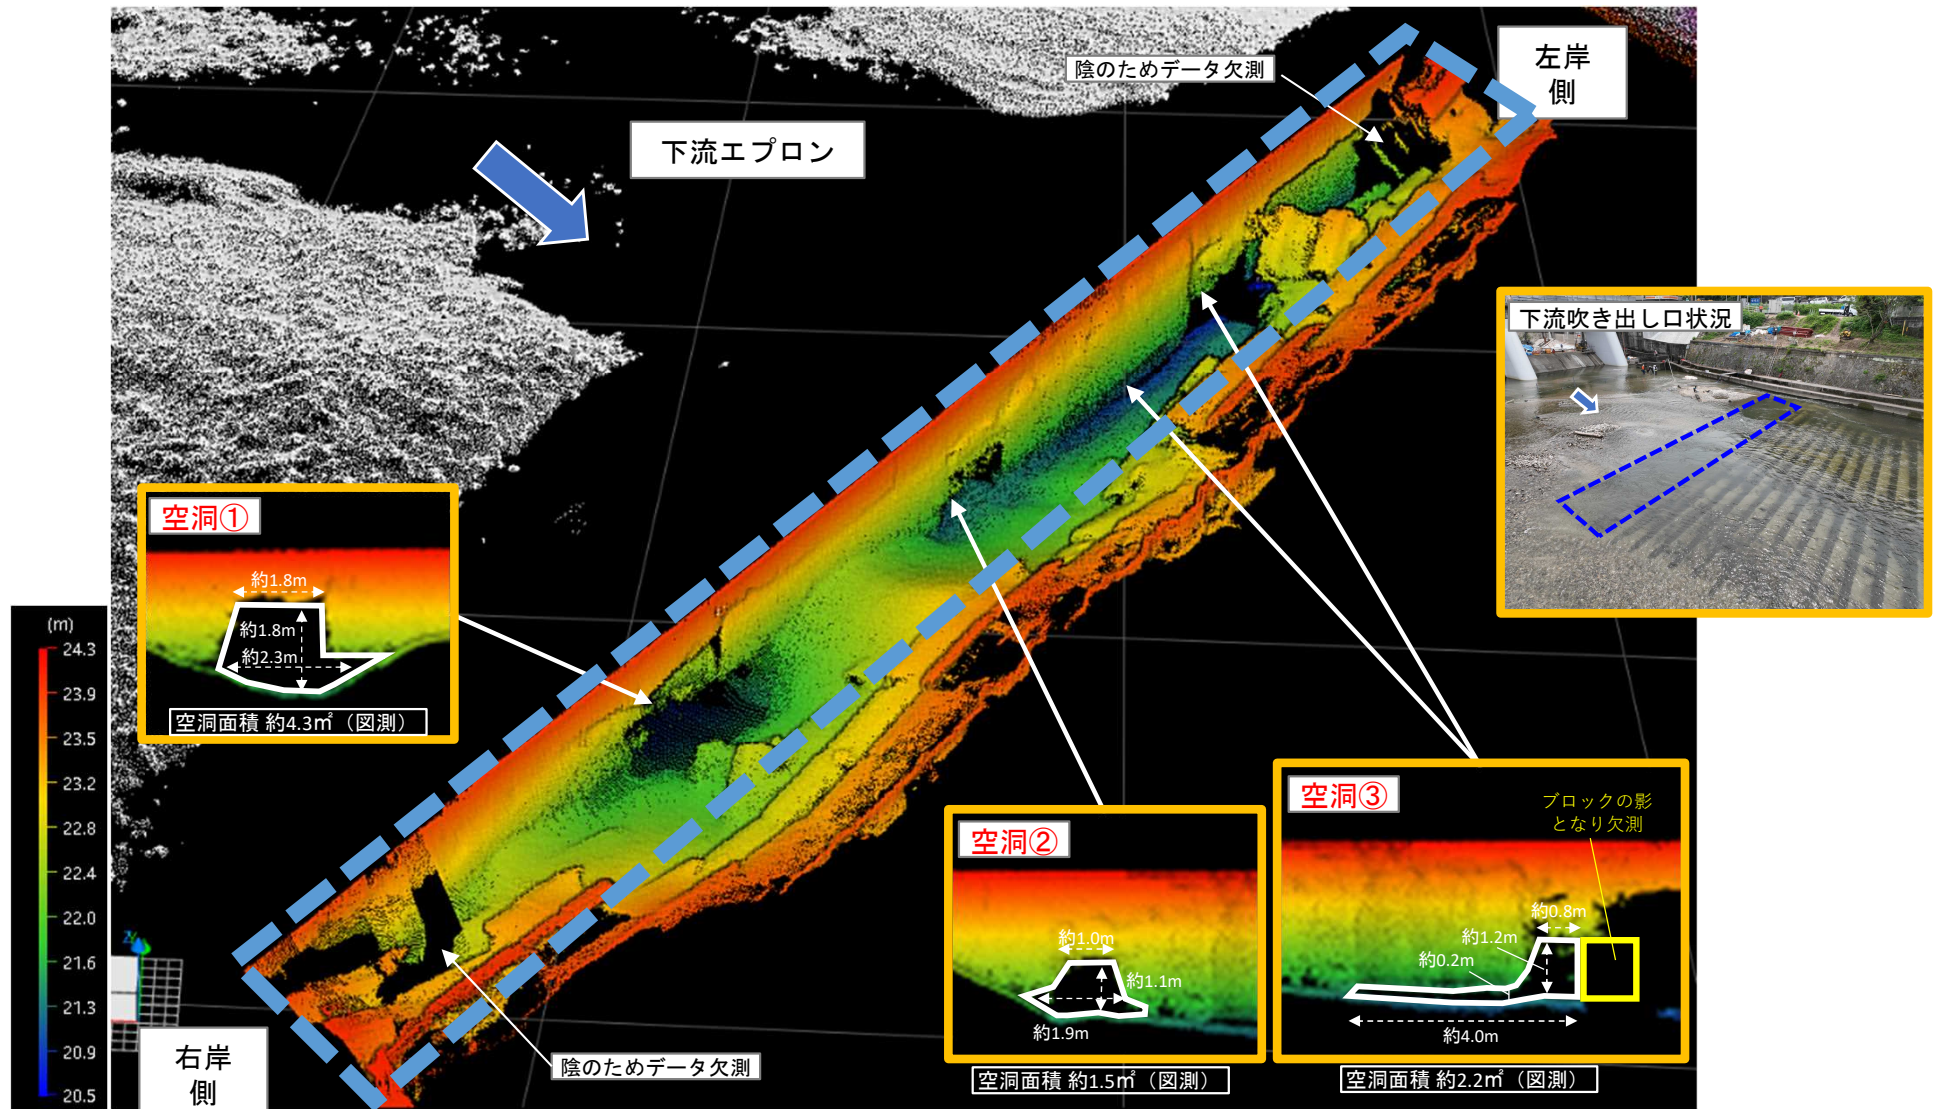
流出口形状図 《水中3Dスキャナ調査結果》

- 下流吐き出し口周辺にて音響センサーにより流出口形状を計測。
- 下流エプロン下端部に3か所の空洞あり。

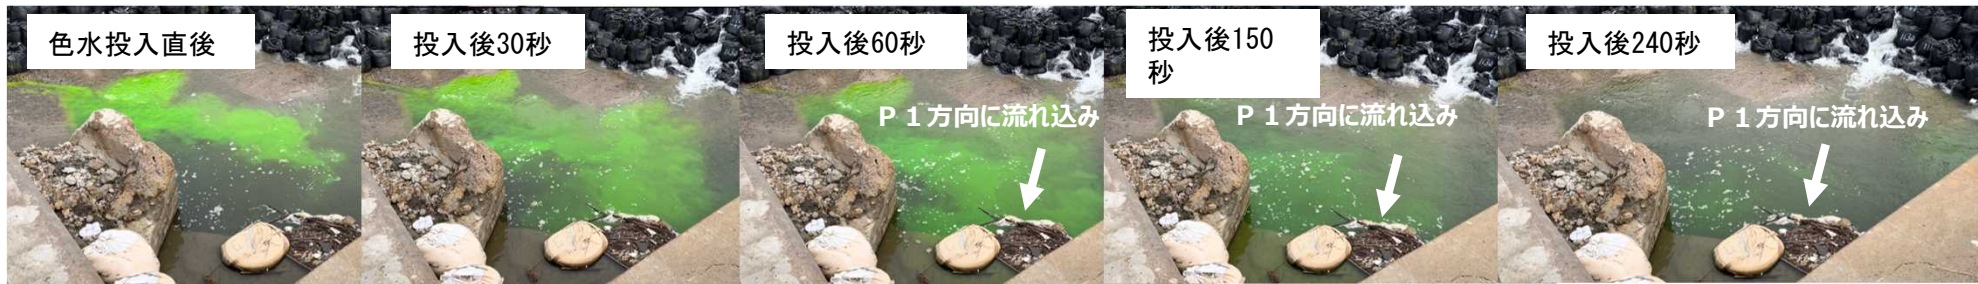
吸い込み口

○上流エプロン吸い込み口付近から色水を流し、流れ込む状況を確認。
○色水はP1方向へ流れ込み、約11分後に下流の流出口からの流出を確認。

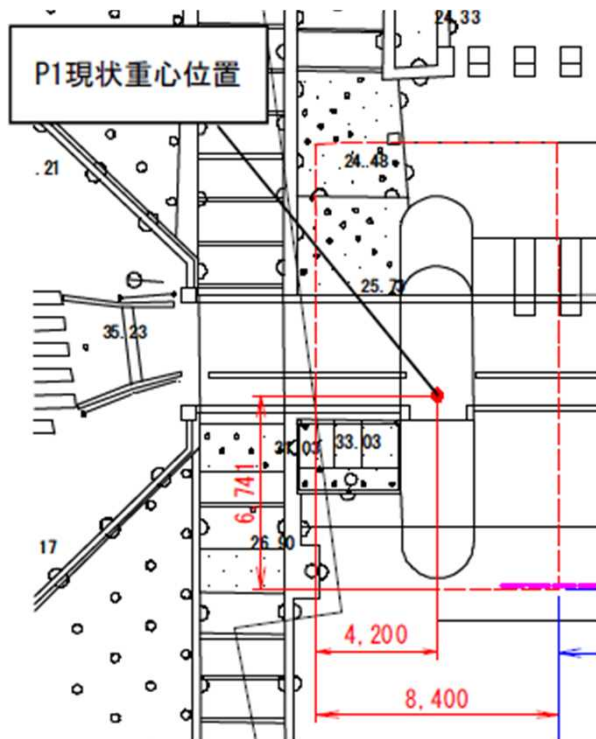
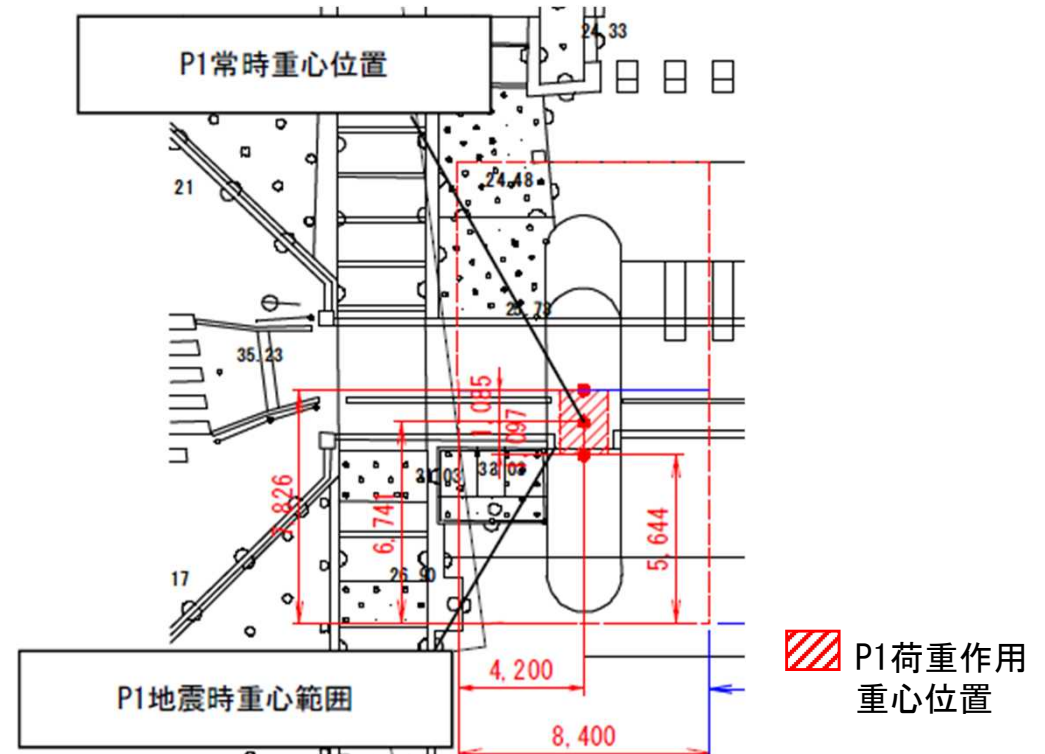
- ・ P1堰柱の上流と右岸側の空洞が深い傾向にあるが、地震時※には、地震が作用する方向によっては、重心位置が移動し空洞上に位置する可能性。
- ・ 地震動が作用し偏心することにより、支持力の不足が生じる可能性。
- ・ 洪水時には、P1周囲の水位が上昇し堰柱に直接水圧が作用することにより、支持力が不足する可能性。

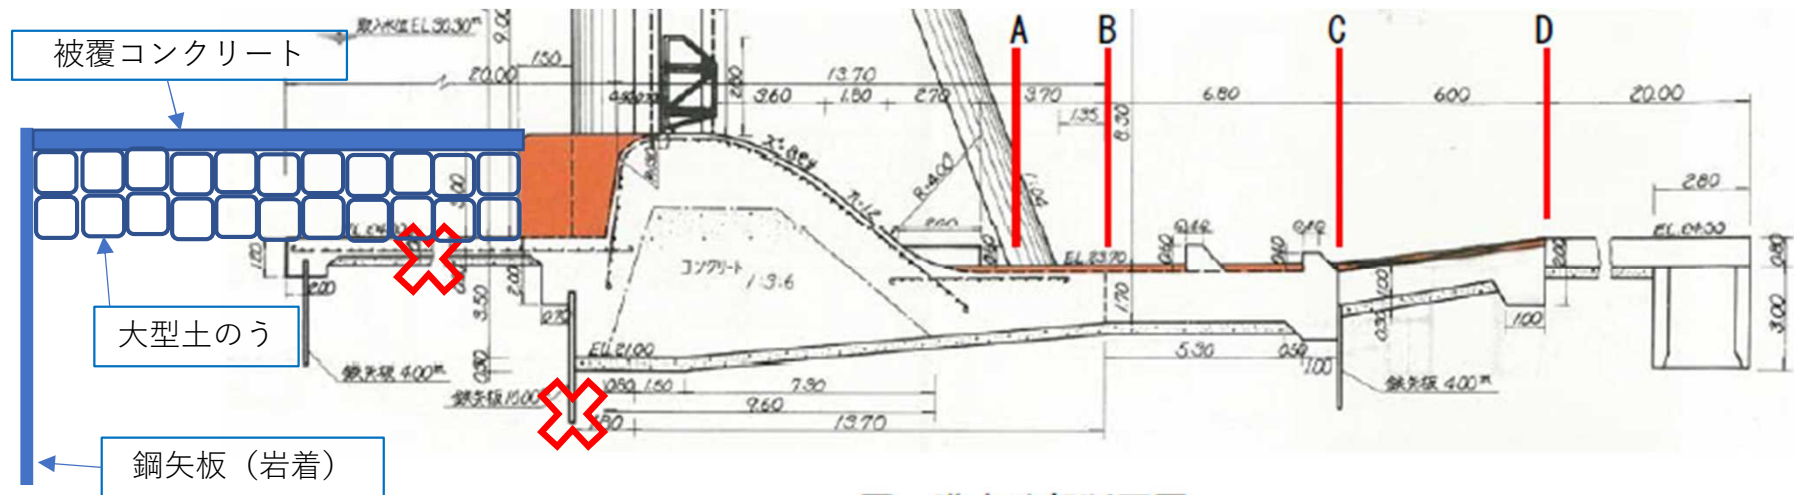
図 洪水吐部断面図

○上流水位が取水位 (EL30.3m) の時に、上流エプロン及び止水矢板が機能していない条件で検証したところ、いずれの地点も揚圧力に対する安全率（4/3以上）を確保できていない状況。

安全率			
	A	B	C	D
現状	1.136	0.808	0.935	0.624
応急対策後	2.022	1.677	2.222	1.086

○上流エプロン及び止水矢板が機能していない区間について、コンクリートでの閉塞及び上流側鋼矢板締切を行う応急対策の実施により、揚圧力を軽減し、揚圧力に対する安全性を確保。

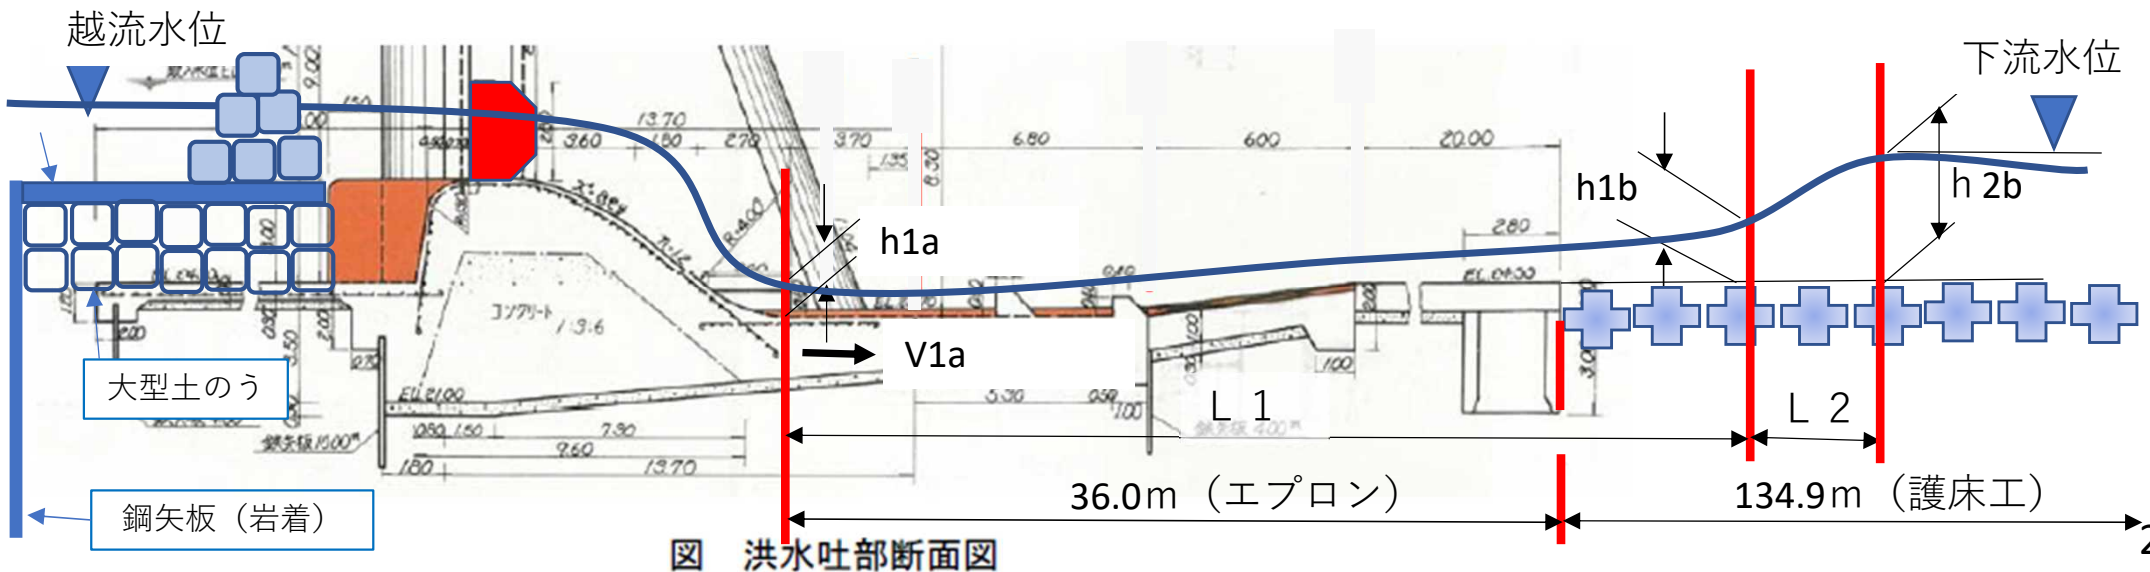
- 大規模な洪水を受けておらず下流エプロンに沈下等の変状は見られない
- エプロンの全体に空洞が及んでいないこと、固定堰と一部一体化していること、止水矢板や井筒が支点として支えていることから沈下していないと推測
- $400\text{m}^3/\text{s}$ 程度の洪水を受けると下流エプロンで跳水が発生し、吸出しにより空洞が広がるおそれ
- $500\text{m}^3/\text{s}$ 程度を超える洪水を受けると護床工の範囲で跳水が発生し、減勢効果が期待できなくなり局所洗堀が発生するおそれ

- 応急対策を実施し、鋼矢板、大型土のうで仕切ることで、洪水時の左岸側流下量を低減
- 応急対策に加え、洪水吐ゲートを右岸側から開ける操作をすることで、下流水位が上昇し、左岸側での跳水発生を抑制
- 上記対策により、洪水時のエプロン及び護床工への影響を軽減
