漏水発生メカニズム（案）

1 これまでの調査結果

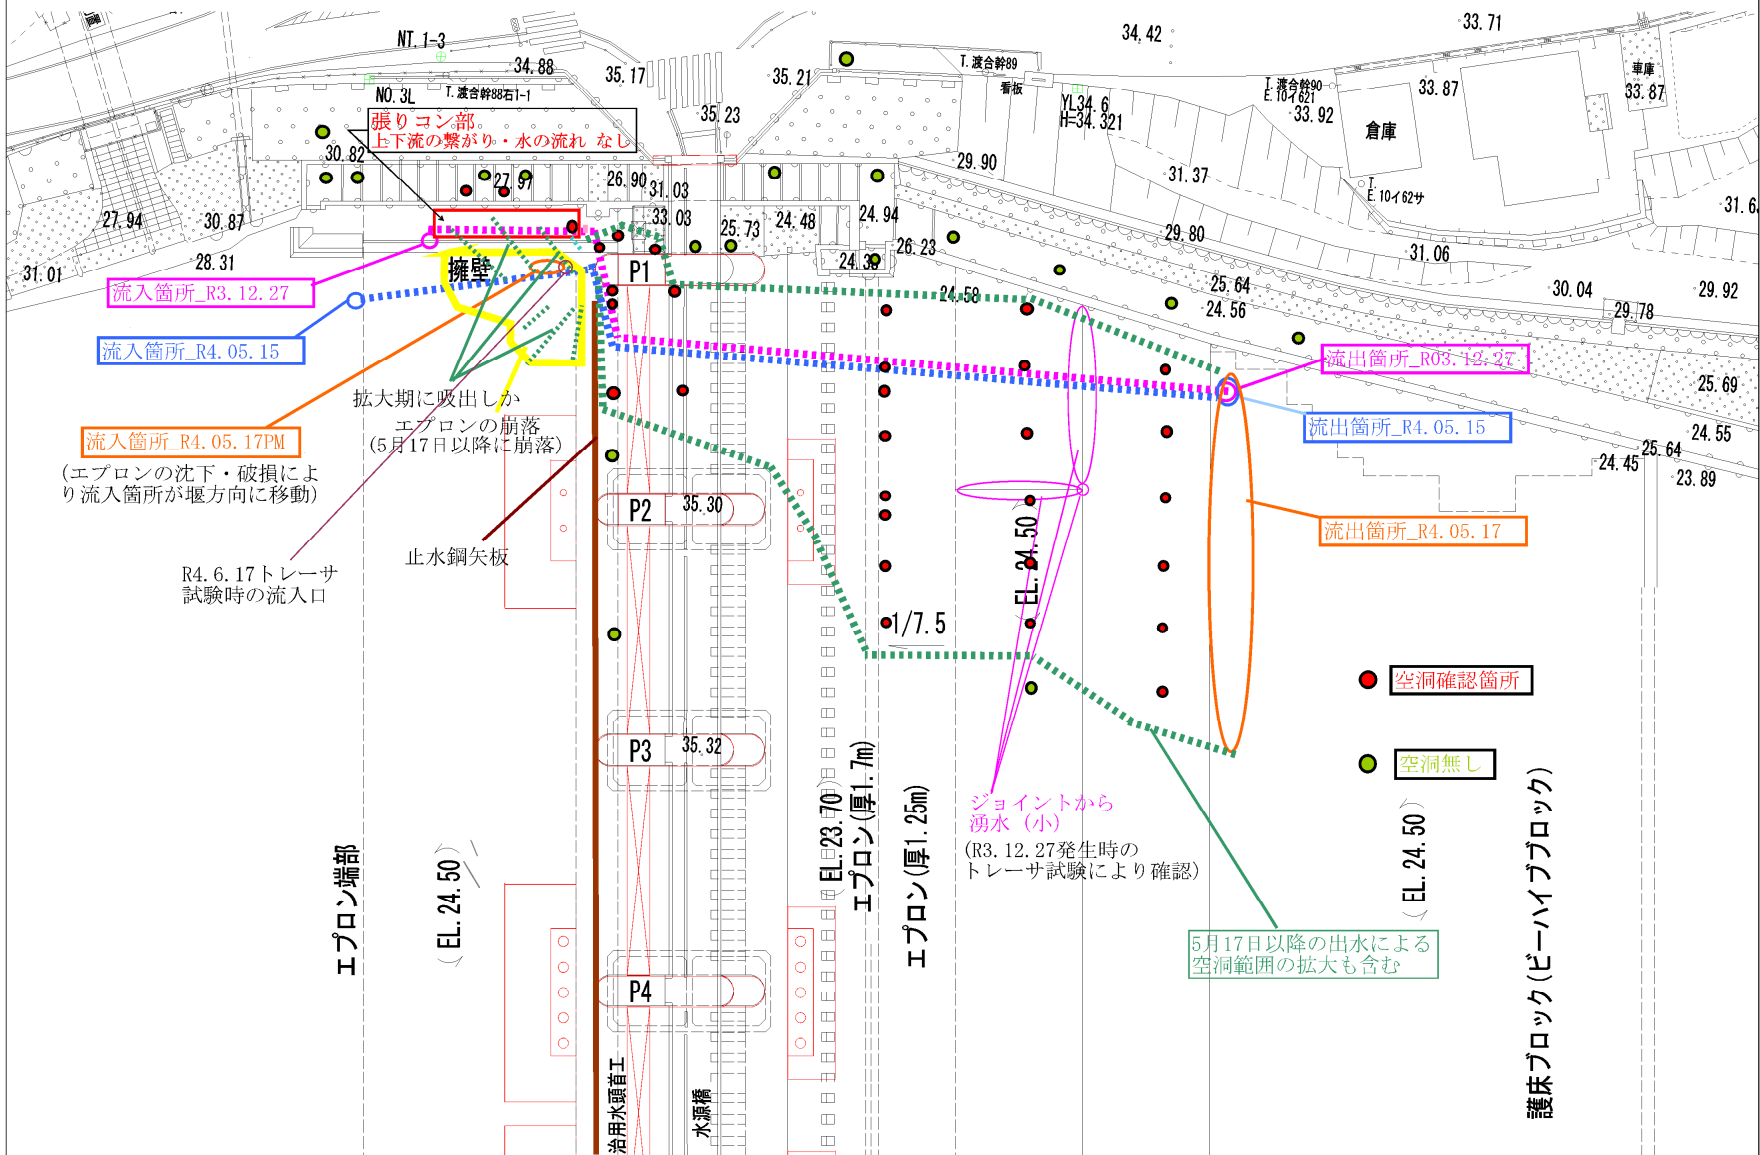
水みち想定図 (空洞確認箇所入り)

①第1段階（R3.12.27）

- ・ 上流の張りコン下部に流入口が存在し、張コン部から止水矢板裏の堰本体下部をP2方面に向かい、下流左岸側へ流出
- ・ 張りコン下部及びP2方面への薬液注入により止水

②第2段階（R4.5.15）

- ・ 上流のエプロン端部に流入口が存在し、上流エプロン下を通過して堰本体下部を通り、下流左岸側へ流出

③第3段階（R4.5.17）

- ・上流エプロンの沈下・破損により流入箇所が堰本体直上流に移動
- ・堰本体下部を流下して下流左岸側へ流出するとともに、流出範囲が拡大

①～③の段階全てにおいて堰本体下部の地点を流下
→ 堰軸のパイピング孔の制限により、流下流量も一部制限

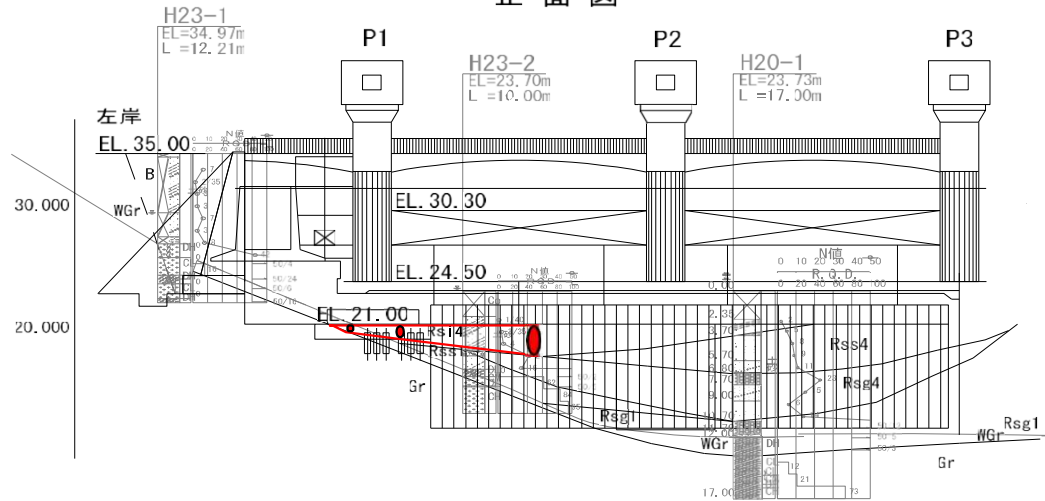
正面図

- ・左岸取り付け部（P1付近）に止水矢板がない

● 調査で確認した空洞位置

— 空洞の繋がり

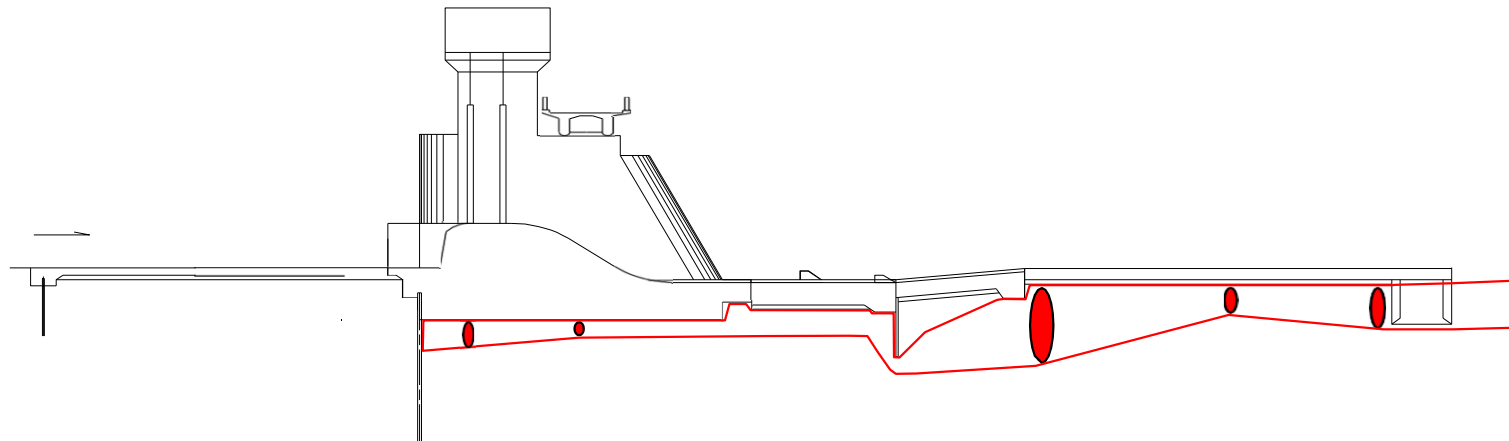
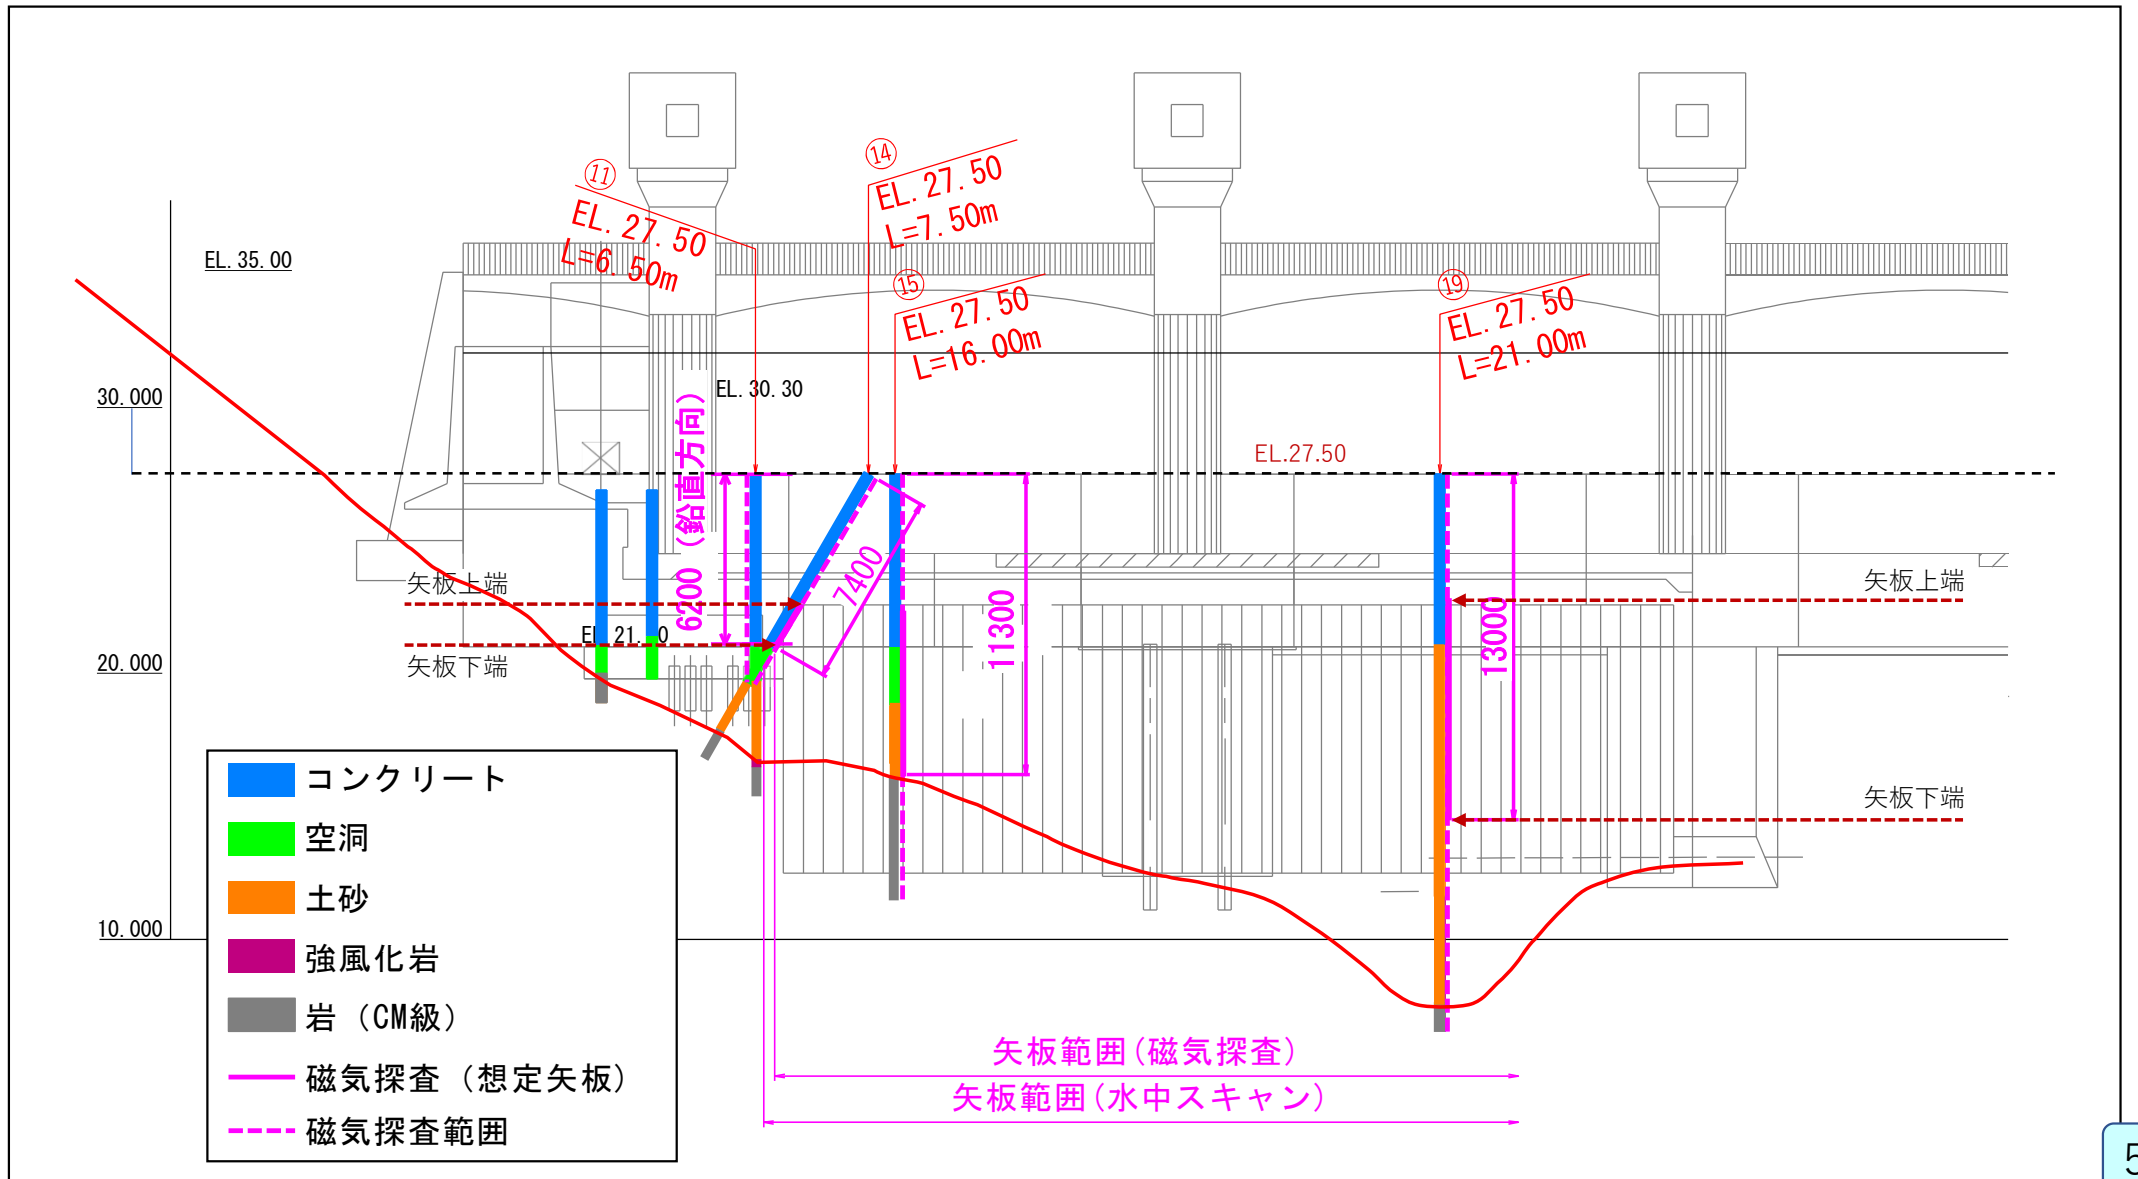
横断図

注) 地質図は、堰柱直下流の位置のものである

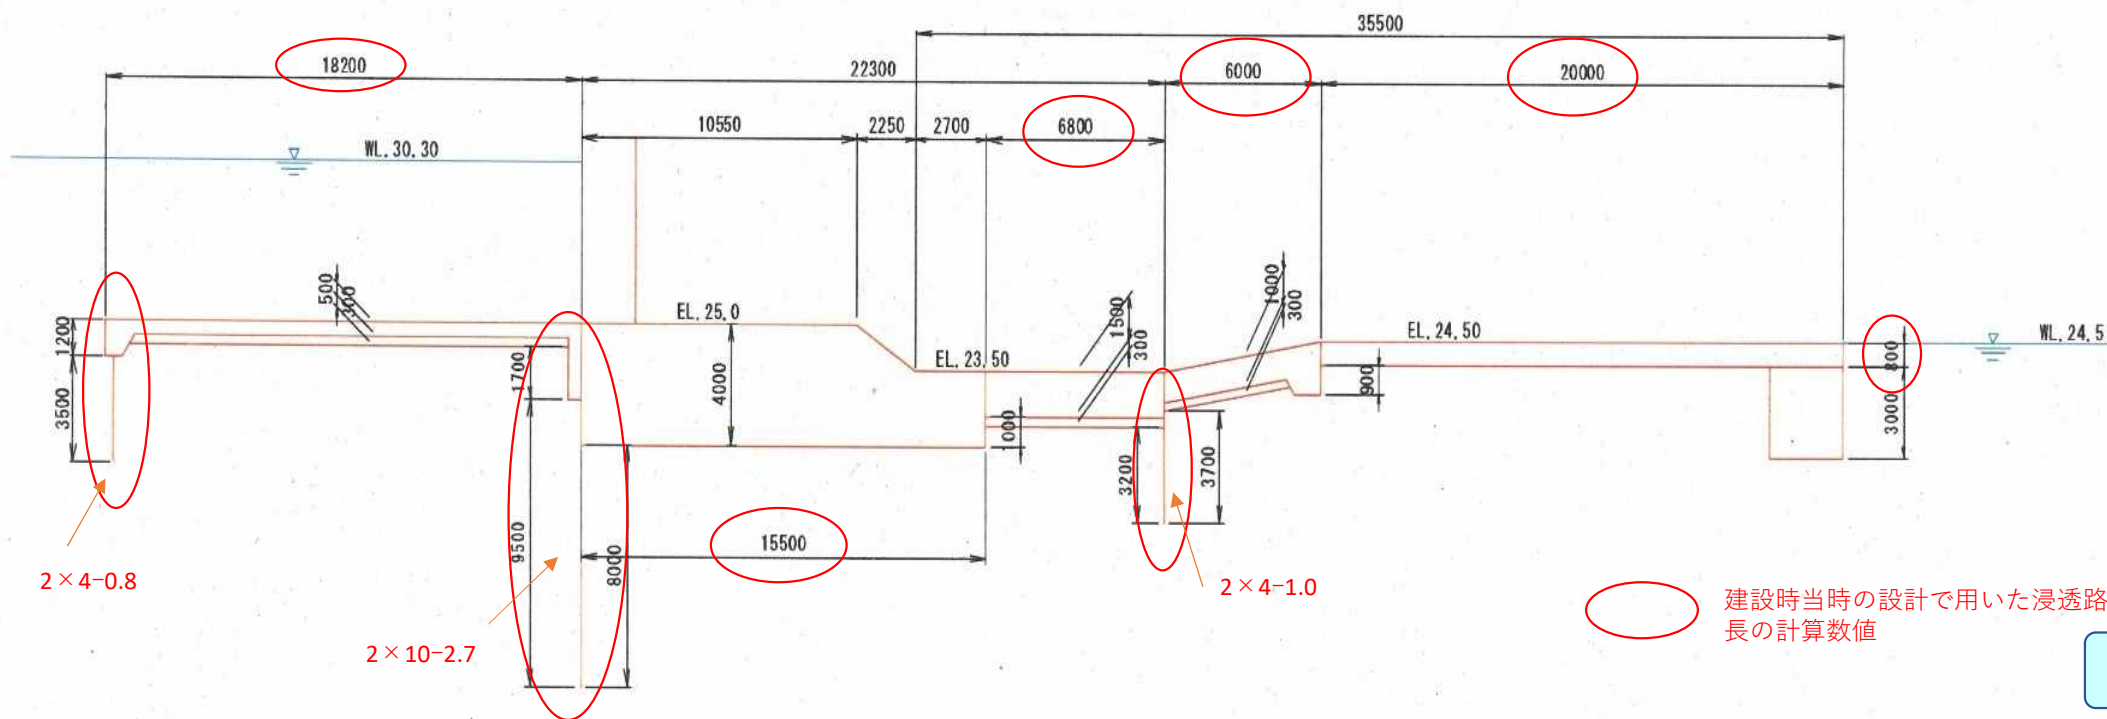
10mの止水矢板がない場合でも、浸透路長は確保

①ブライの方法での浸透路長

$$S = 2 \times 4.0 - 0.8 + 18.2 + 1.7 + 15.5 + 6.8 + 2 \times 4.0 - 1.0 + 6.0 + 20.0 + 0.8 = 81.3\text{m} \geq 70.8\text{m}$$

②レーンの方法での浸透路長

$$L = (18.2 + 22.3 + 6.0 + 20.0) / 3 + (2 \times 4.0 - 0.8 + 2 \times 4.0 - 1.0 + 0.8) = 37.1\text{m} \geq 29.5\text{m}$$

- 止水矢板がなくとも、浸透路長が確保されている
 - 全体的に止水矢板が設定されているのは、垂直浸透路による揚圧力の減殺のためと考えられる
 - 止水矢板の設置によって、エプロンの厚みが1,000mm必要であるところ、800mmとなっている
- 左岸取り付け部は、岩盤線が上がってきているため止水矢板を打設できなかった
 - 当時の記録として、10mの矢板を8m打ち込み、土留めとして使用した後に2m打ち込もうとしたが、打ち込み困難であったとの記述があり、当時の技術では打ち込みができなかった
 - 岩盤線が高いため、浸透量は堰中央付近と比べて小さいと考えた
