# 調査の実施結果等

## 調査実施状況管理表

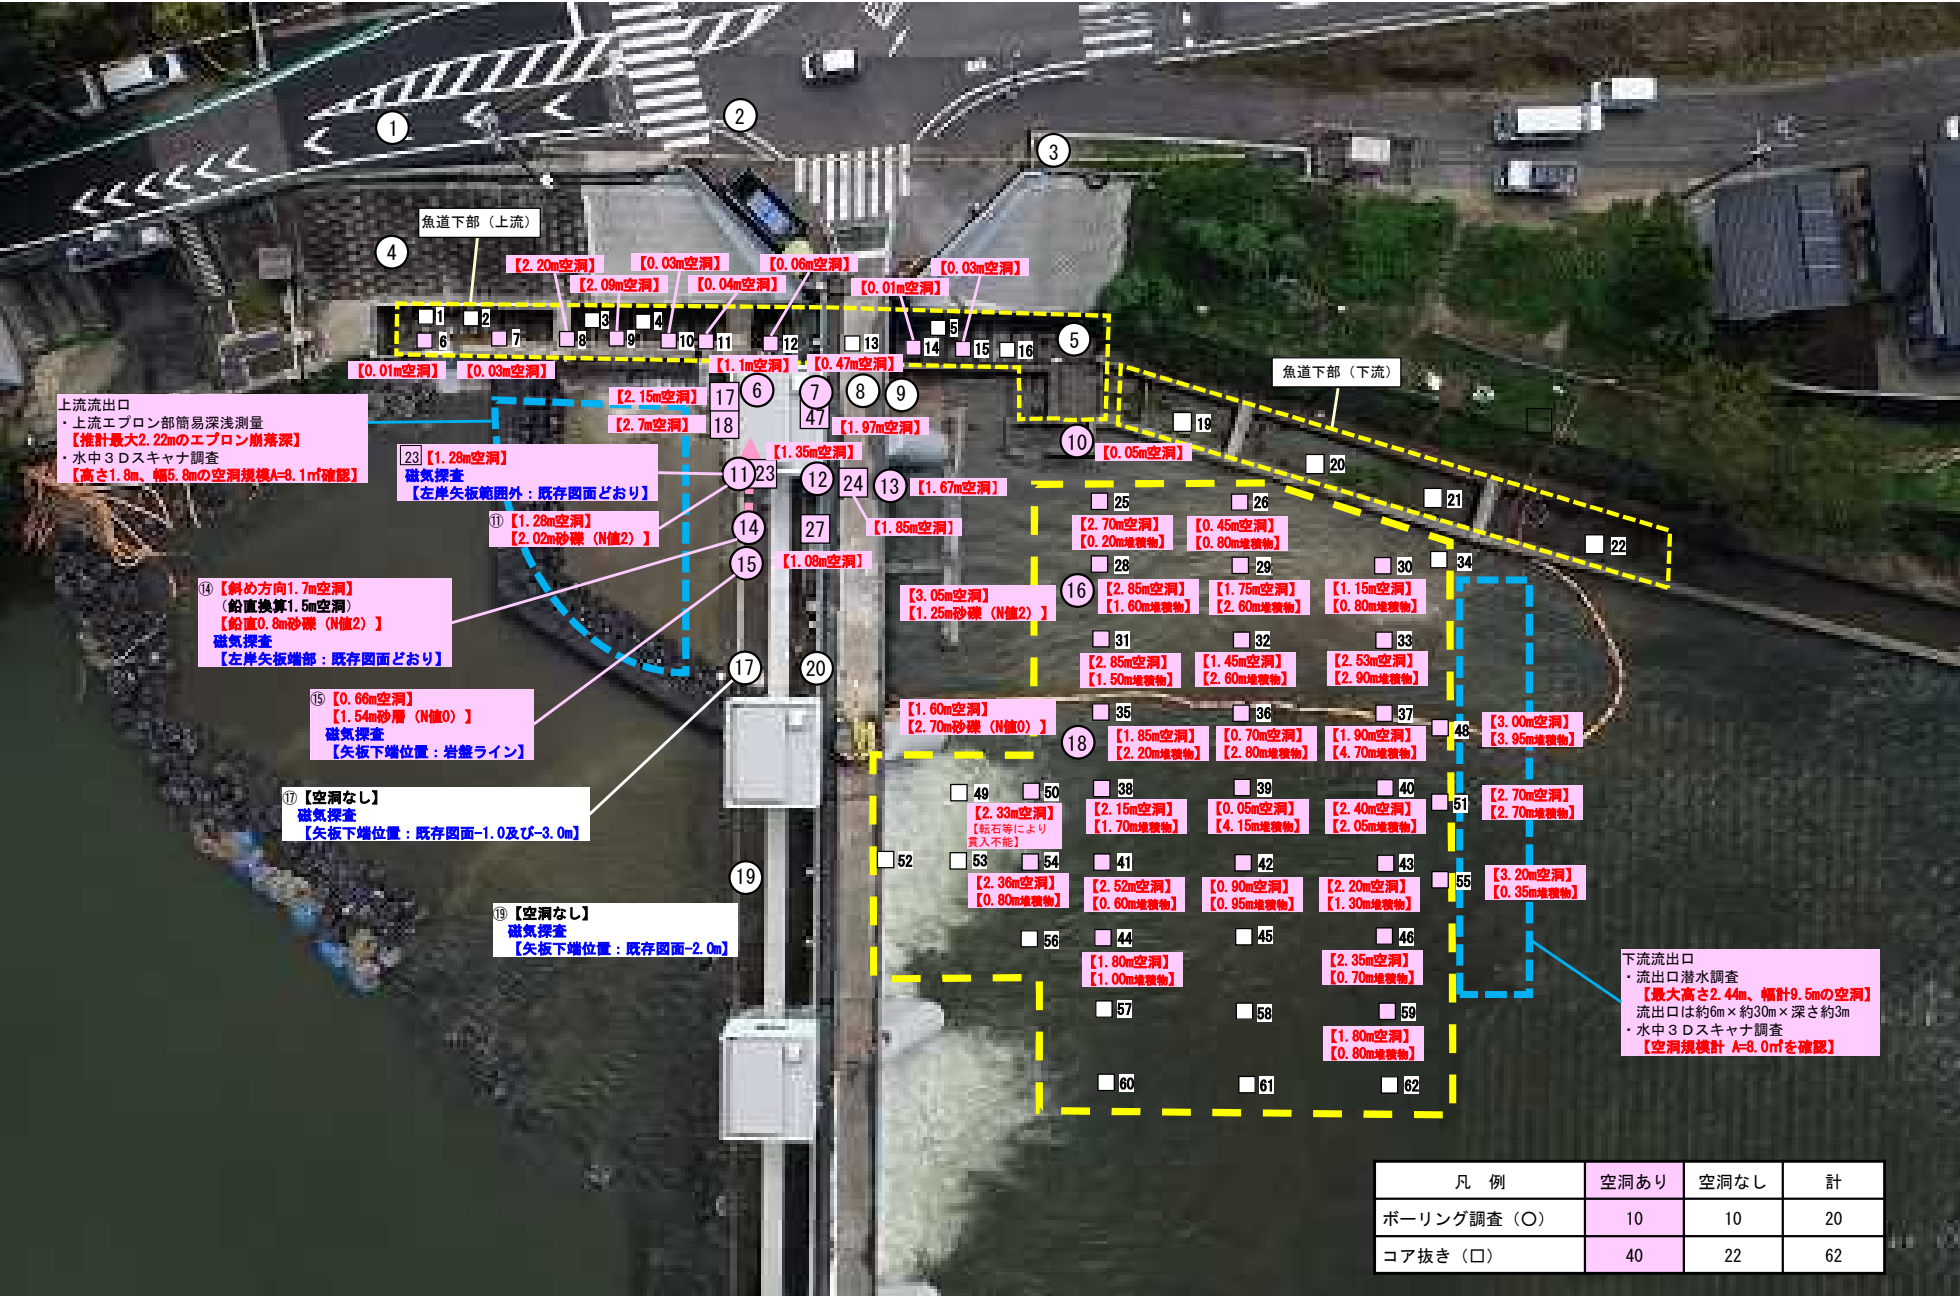
- 堰体直下に、N値10未満の緩い砂層が、3～5 m程度の厚さで分布。
- 魚道からP1堰柱とP2堰柱との中間付近にかけて、上記の緩い砂層の分布深度に、最大厚さ 3 m余りの空洞（空洞内堆積物と考えられる層を含む）を確認。

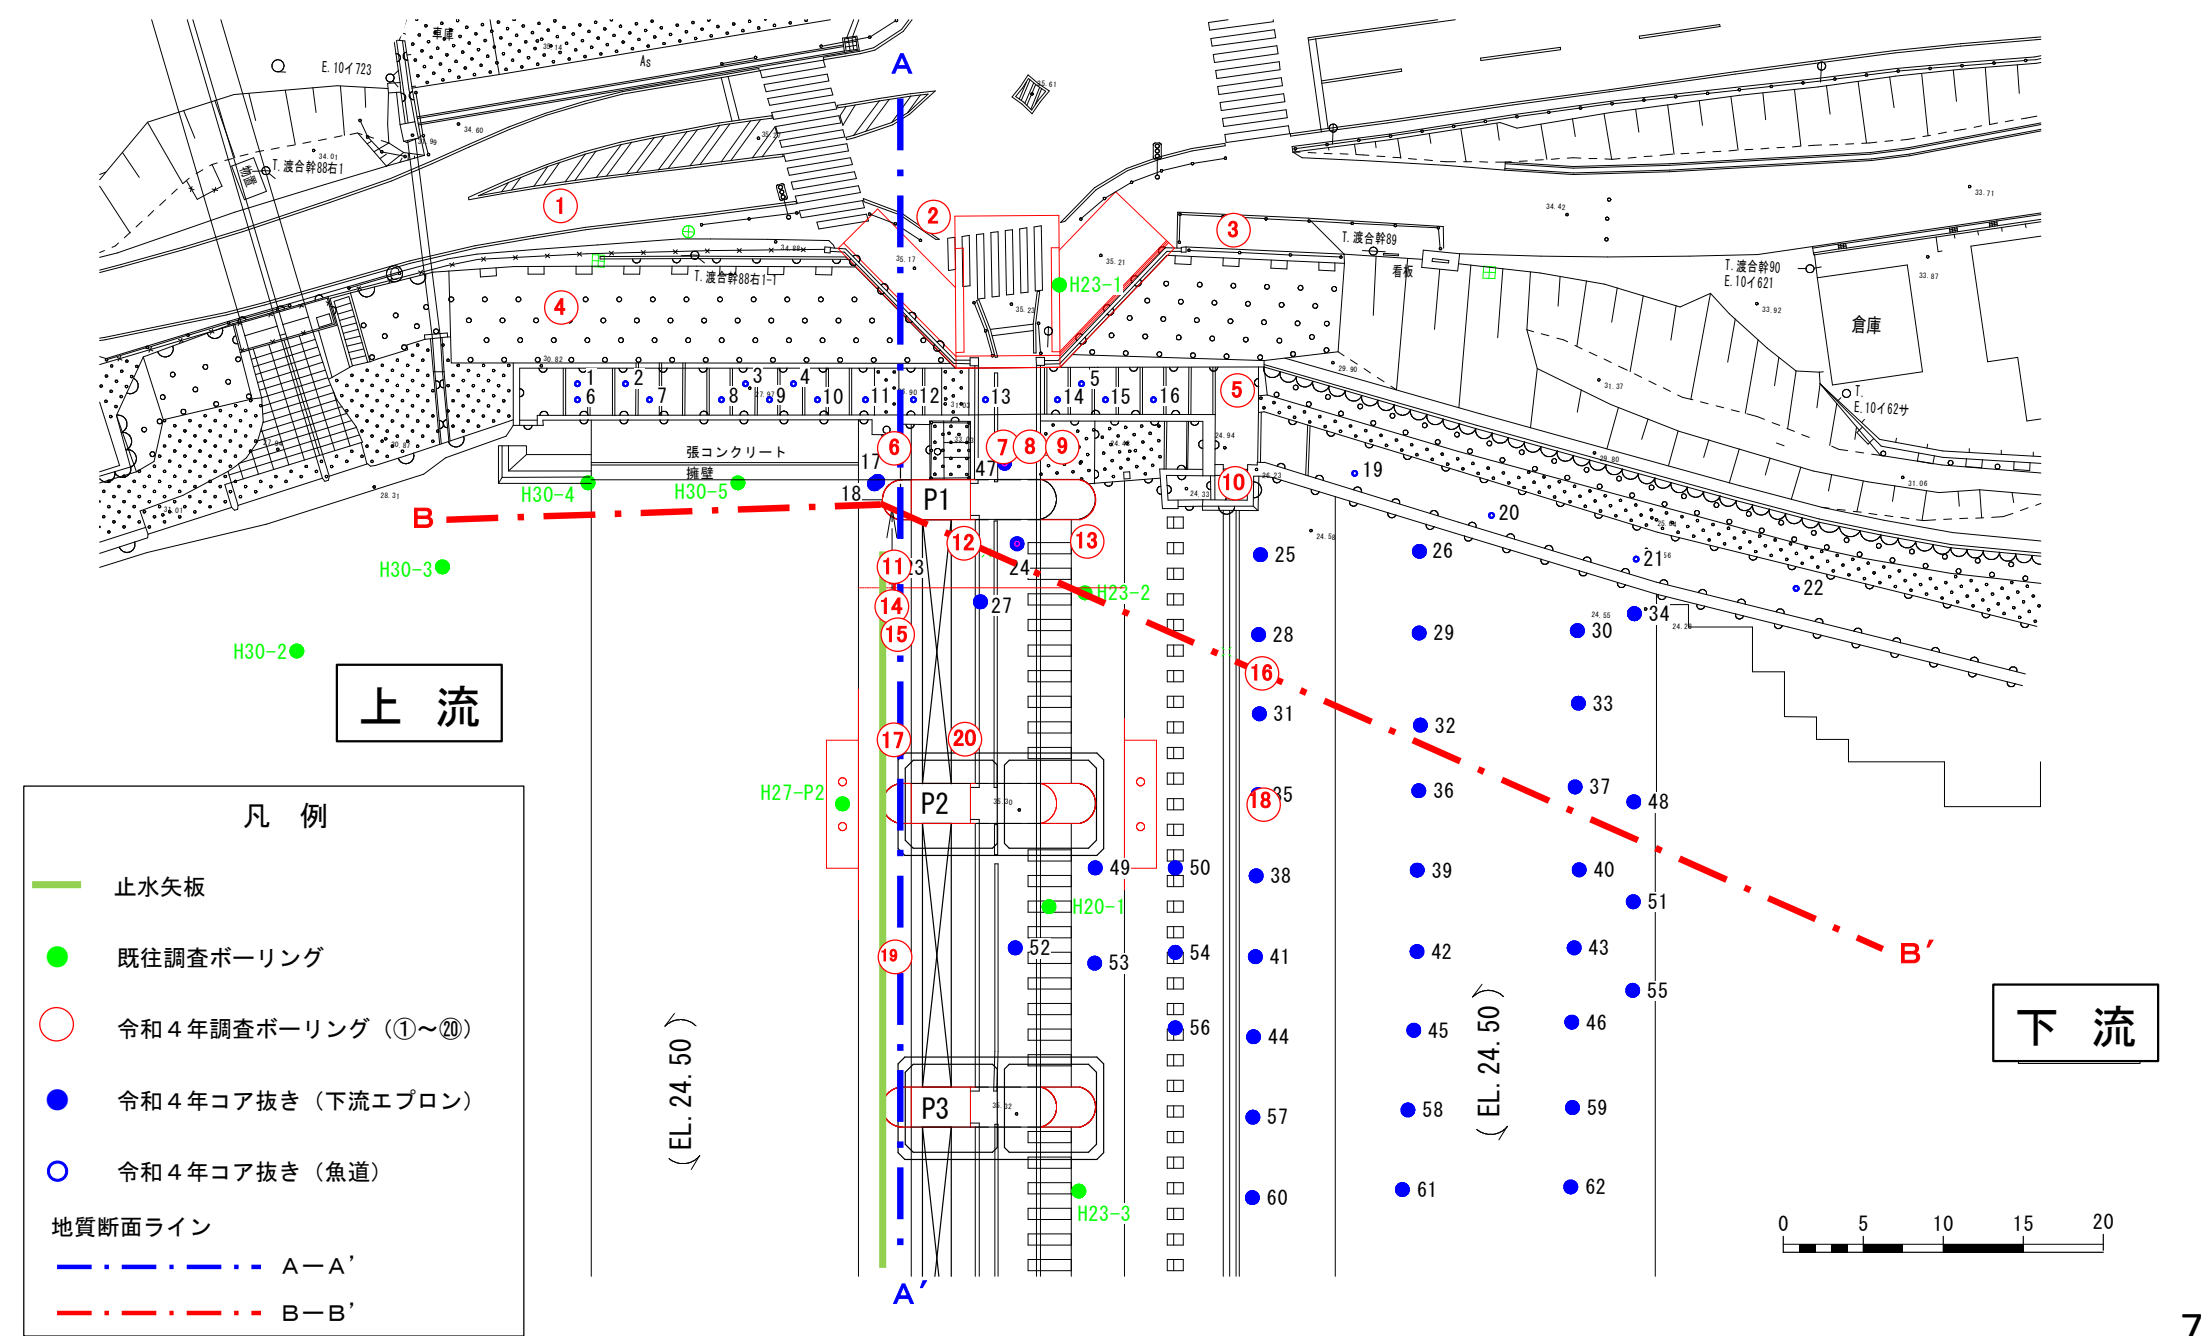
- 基盤岩は下流に向かって、緩く傾斜。
- 下流に向かって、N値10未満の緩い砂層が分布。
- 流入口からP1堰柱、下流エプロンにかけて、この緩い砂層の分布深度に空洞（空洞内堆積物と考えられる層を含む）を確認。
