# 漏水発生メカニズム(案)

- 1 水みちの経路
- 2 浸透路長の確認
- 3 発生要因
  - ・ 設計関係
  - ・ 地盤関係
  - ・ 経年・劣化関係
- 4 パイピングメカニズム
- 5 教訓

# 1 水みちの経路（第2段階）

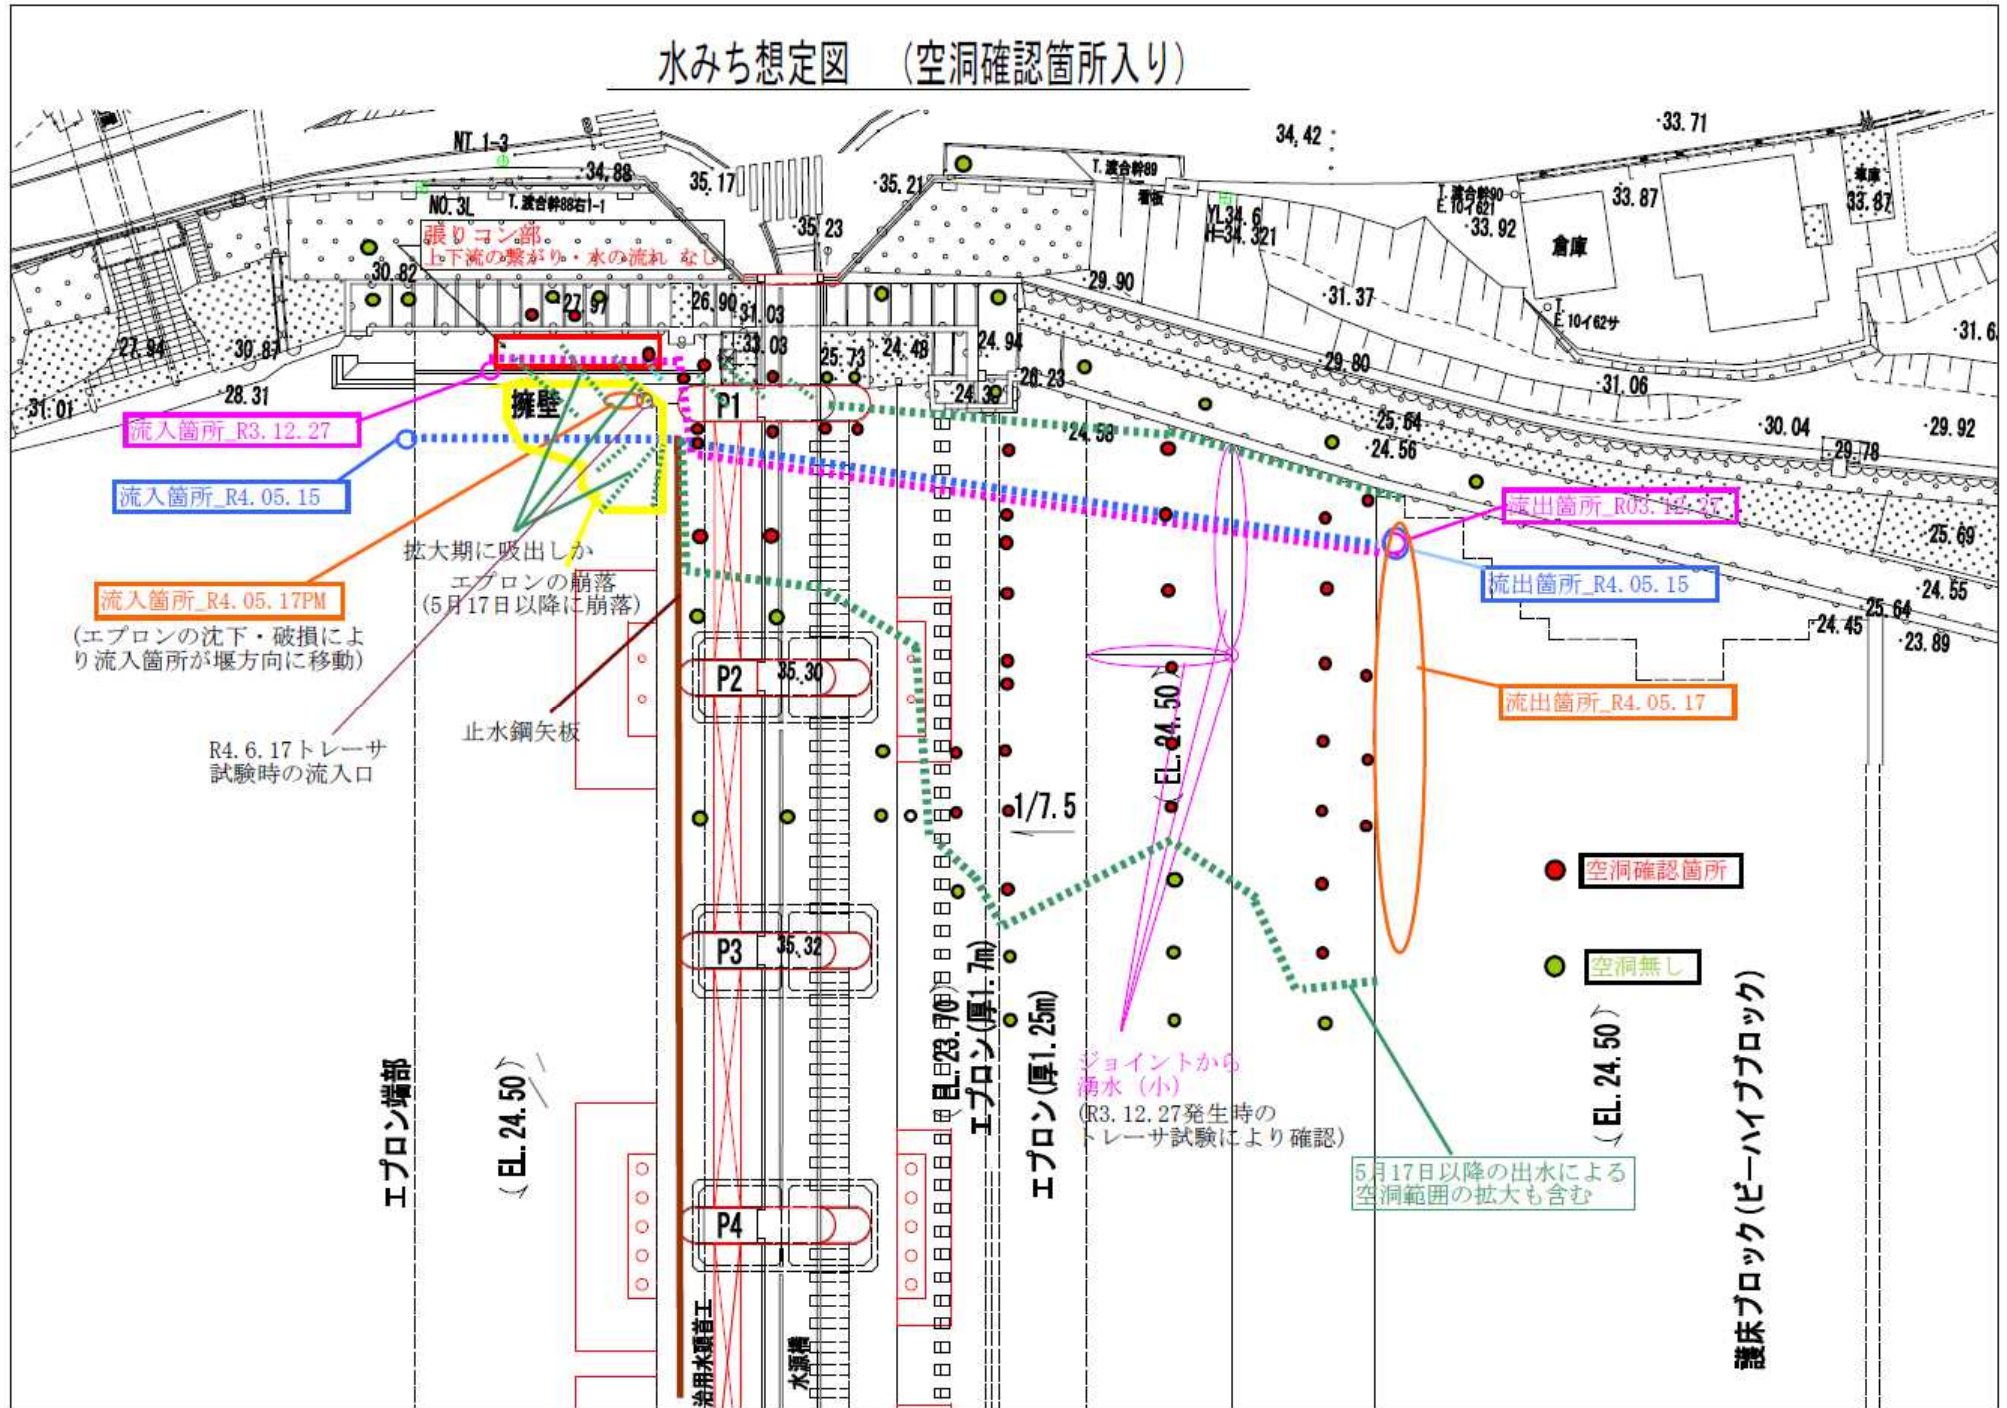
## 1 水みち想定図

上流側エプロンの上流端で吸込み渦の観察された地点。

左岸取り付け部の止水矢板のない範囲を流下したと仮定。

下流側エプロンの下流端で流出していた地点。

なお、下流側エプロンの空洞は令和4年5月17日以降、時間経過とともに次第に広範囲になったと考えられ、これは大きな流水の流下によって河床砂礫が吸い出されたことによるものと推測。

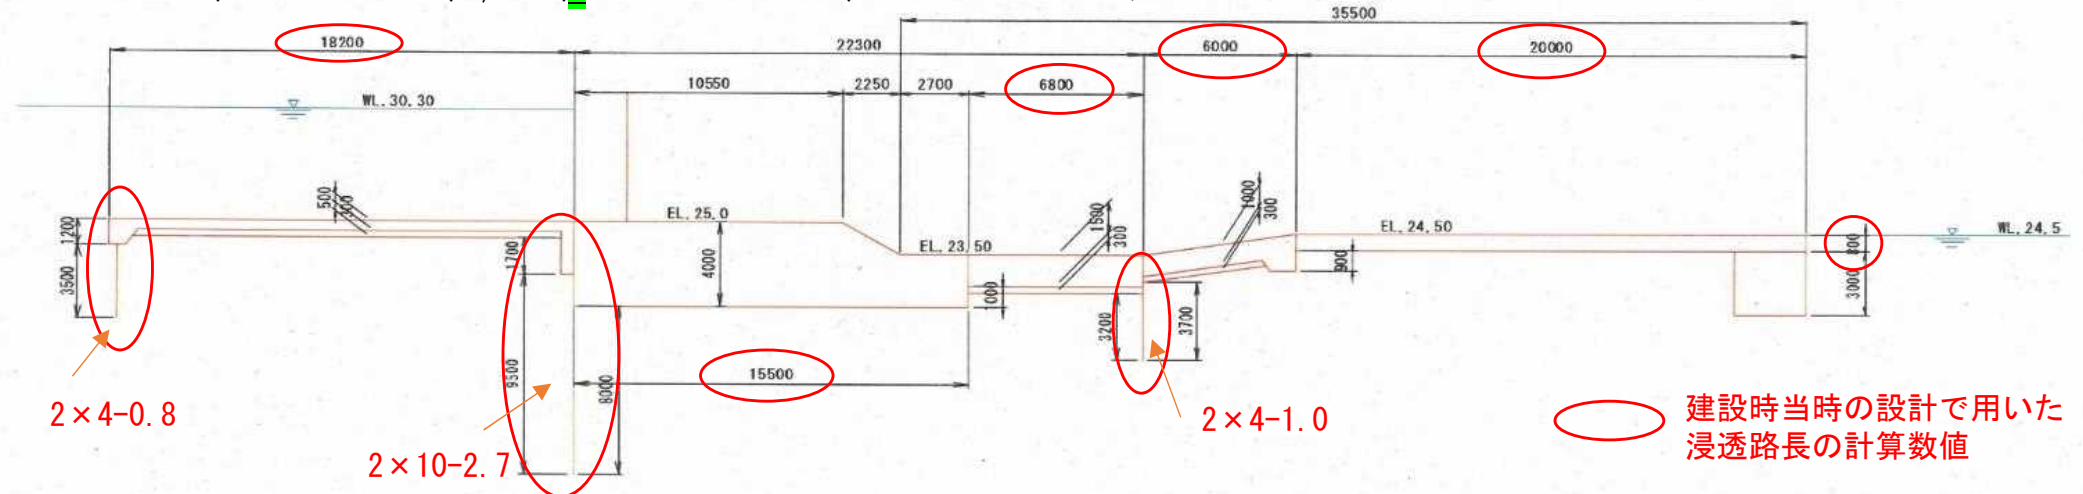
建設当時の設計では、ブライの方法で係数Cを粗砂の12、上下流最大水位差 $\Delta H$ を5.9mとして計算しており、必要浸透路長は、ブライの方法で70.8m、レーンの方法で29.5mとなる。

$$S = 1.7 + 0 + 15.5 + 6.8 + 2 \times 4.0 - 1.0 + 6.0 + 20.0 + 0.8 = 57.8\text{m} < 70.8\text{m} \quad \times$$

$$L = (22.3 + 6.0 + 20.0) / 3 + (0 + 2 \times 4.0 - 1.0 + 0.8) = 23.9\text{m} < 29.5\text{m} \quad \times$$

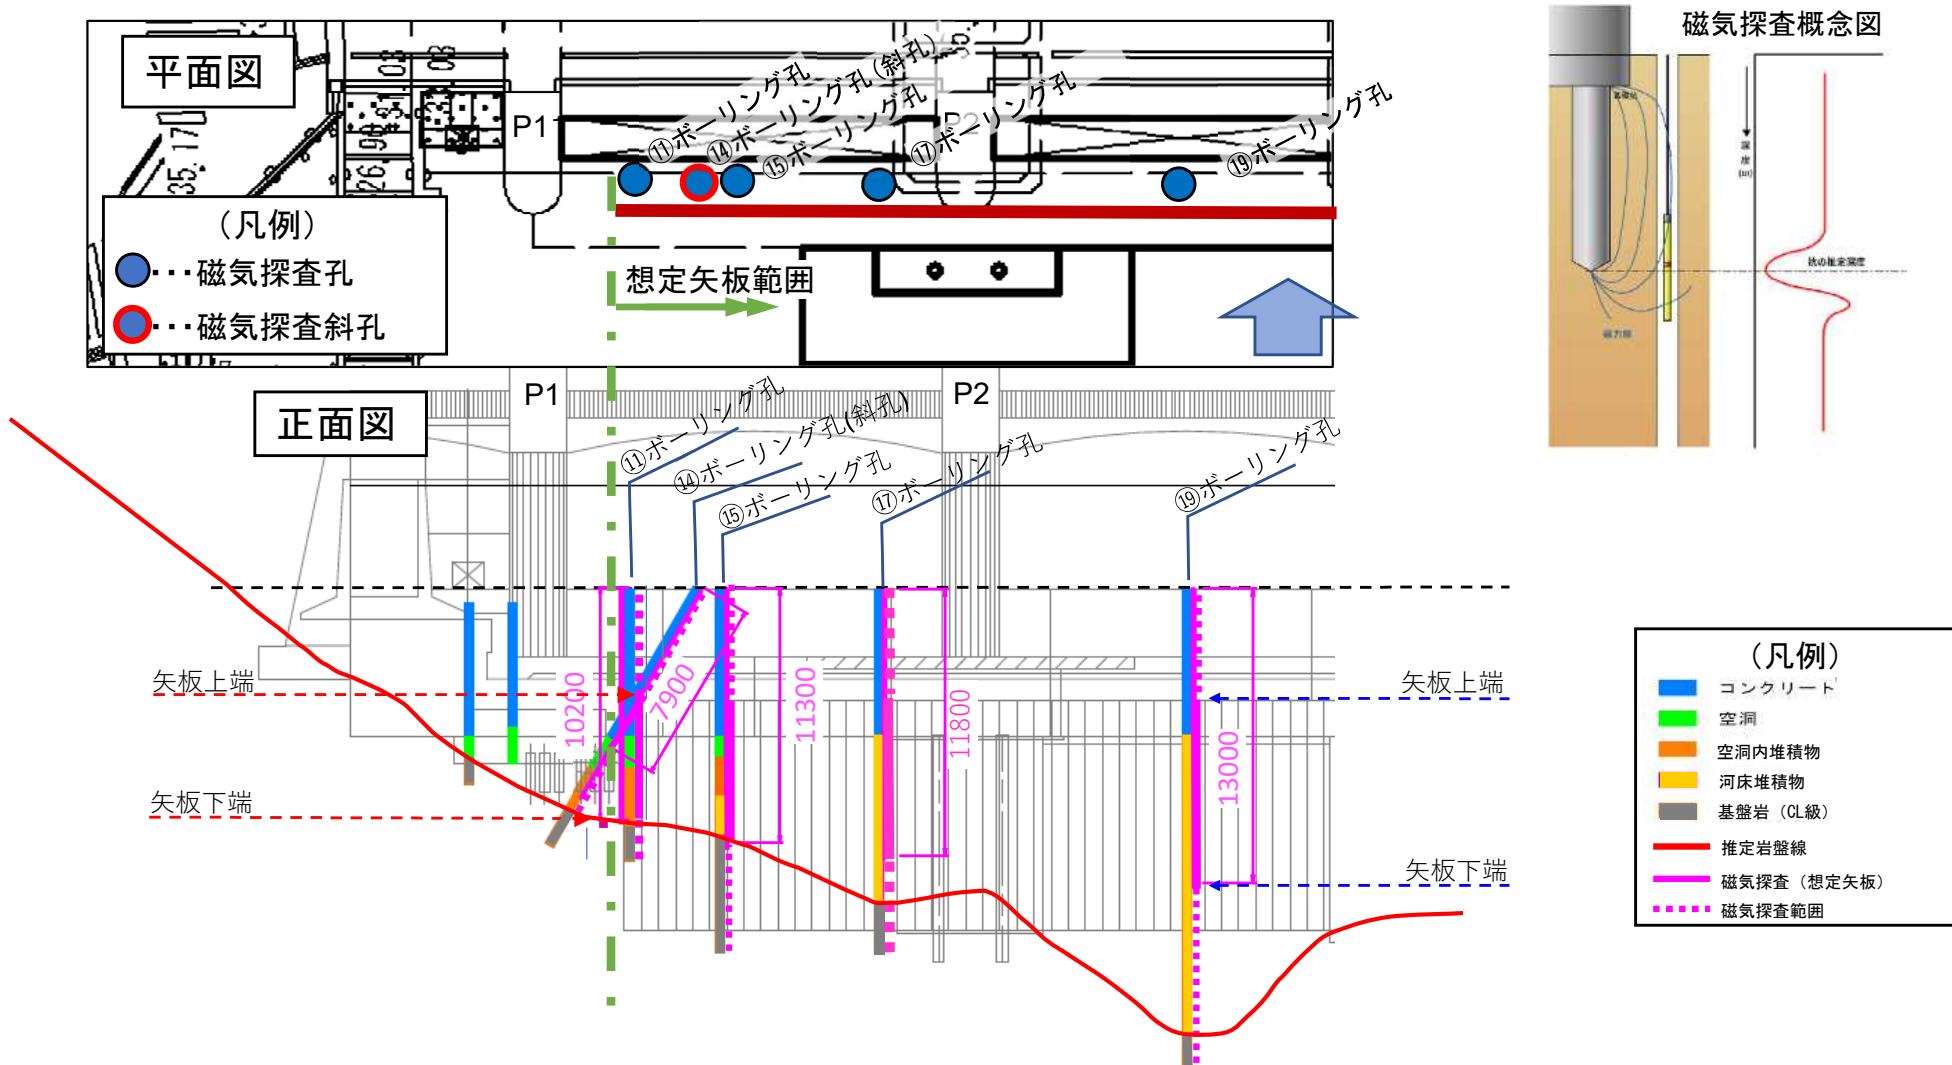
堰本体の止水矢板の設置範囲及び深度を確認するため、ボーリング孔にて磁気探査を実施。

- ・ No.⑭ボーリング孔（斜孔）で、止水矢板の設置左岸端と思われる反応。
- ・ No.⑮ボーリング孔で、想定岩盤線付近で止水矢板の反応。
- ・ No.⑲ボーリング孔で、想定される止水矢板下端位置に比べて 2 m 短い位置で止水矢板下端の反応。

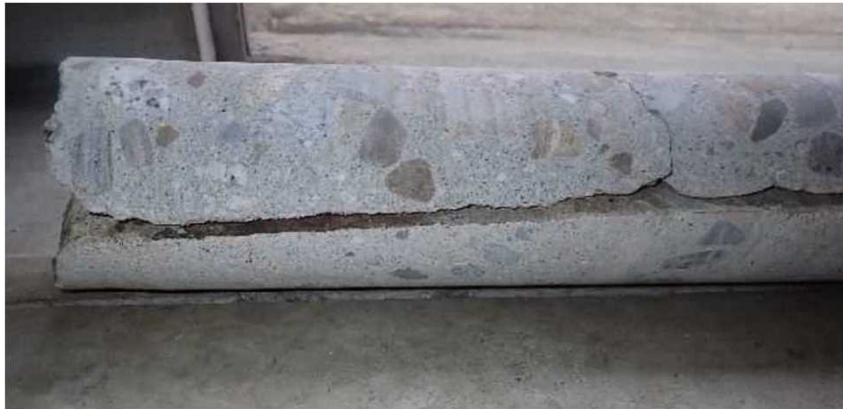
- 下流エプロンの継目の止水性（止水板の有無）を確認するためコア抜き調査を実施。
- 継目に止水板が入っていなかったことを確認。
- 削孔したコアの形状から、継目の開きは10mm～20mm。

コンクリートコア（継目に隙間）

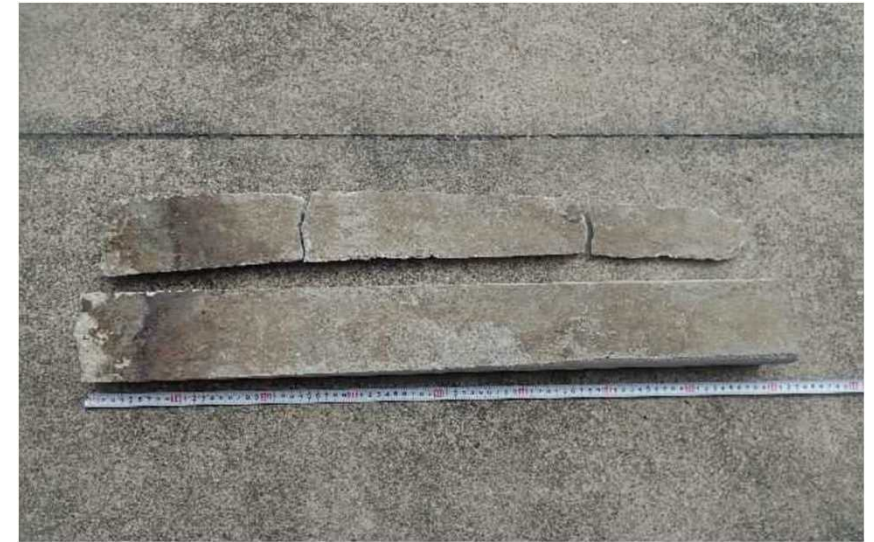
コンクリートコア（内側）  
止水板 なし

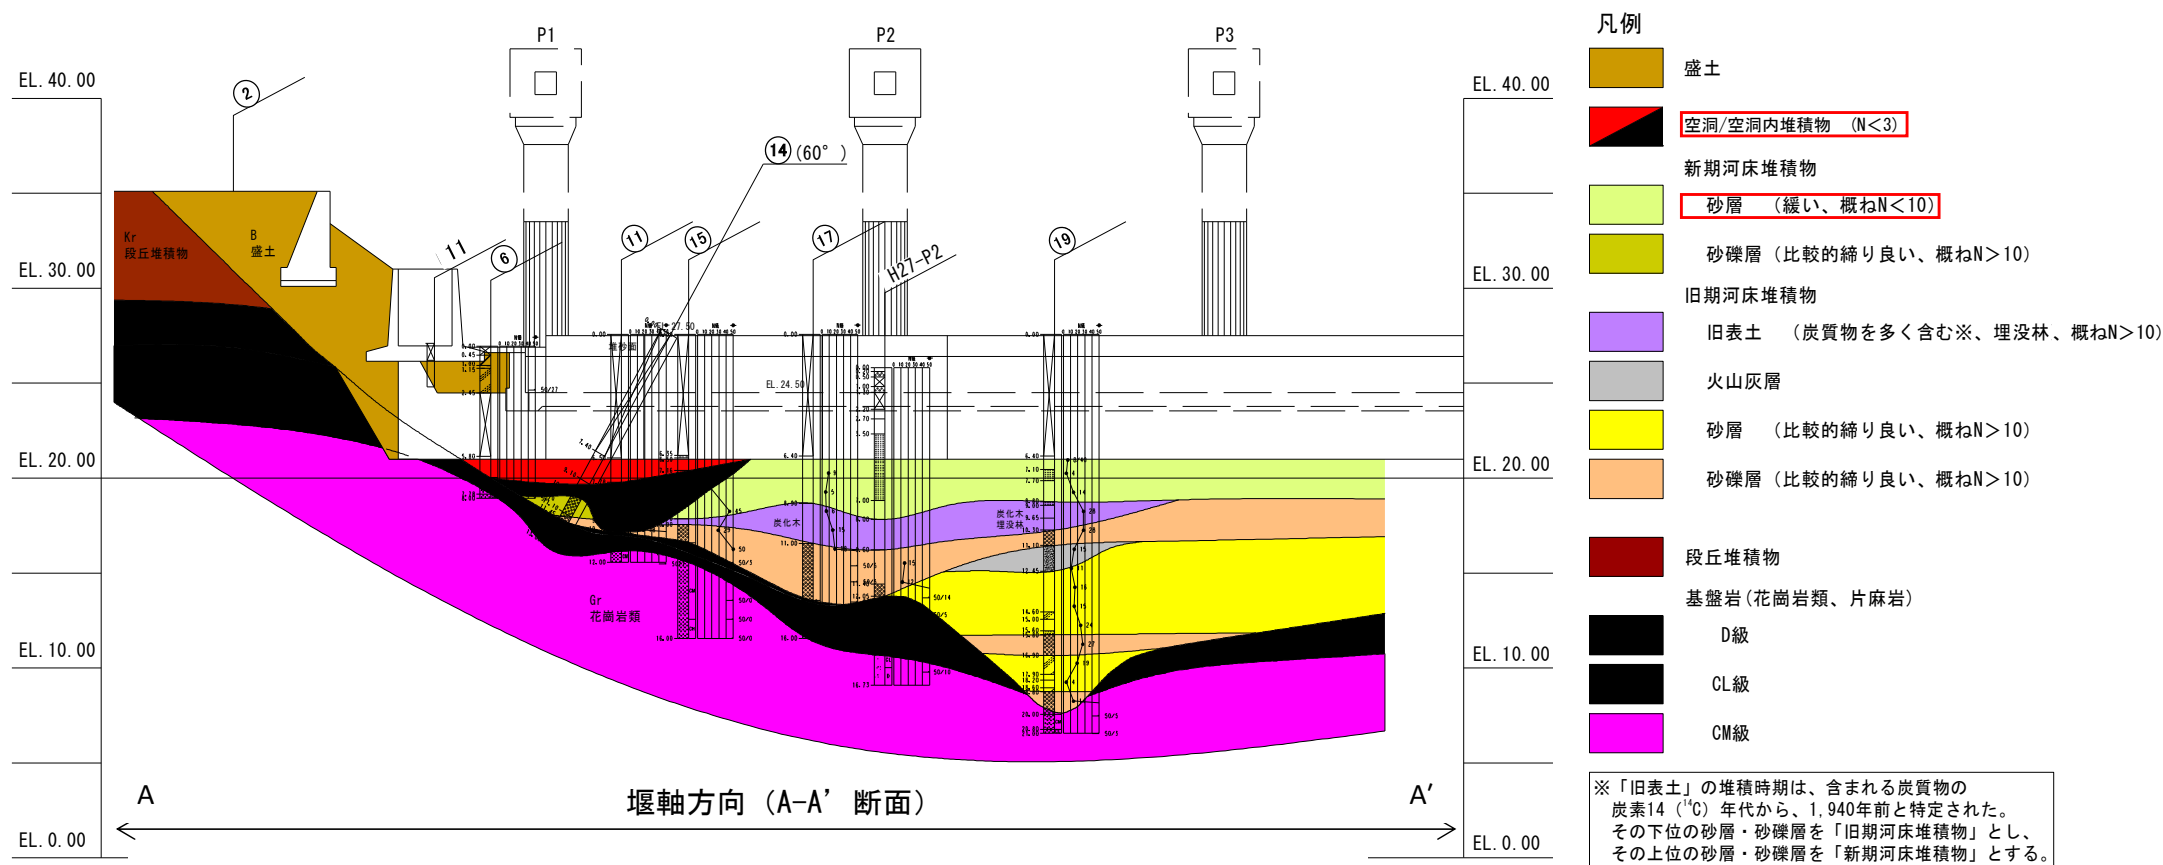
○P1-P3堰柱間の洪水吐き堰体コンクリートに、厚さ2～3m程度、N値10未満相当の砂層が分布。  
 ○P1堰柱下部の空洞内堆積物（N値3未満）は、砂層（N値10未満）が流水により流され、水みちに堆積したものと推測。

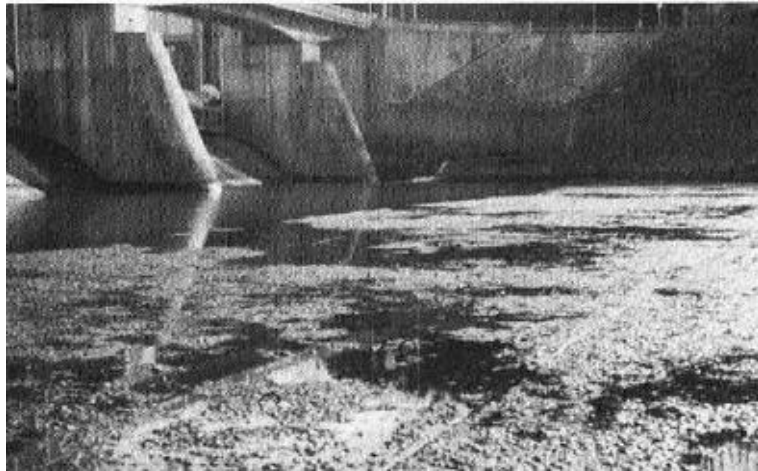
- 昭和50年頃までに生じた度重なる洪水により、河床護床工の沈下や破損が発生。
- 昭和53年から昭和58年まで国営事業で下流エプロンの堰本体に近い部分を改修。

下流エプロンの劣化状況  
(骨材の流出・欠損)

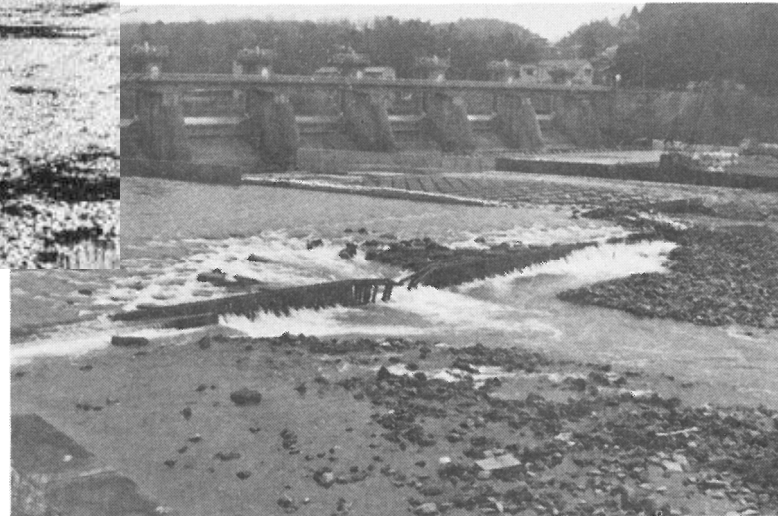
護床工の劣化状況  
(沈下・破損)

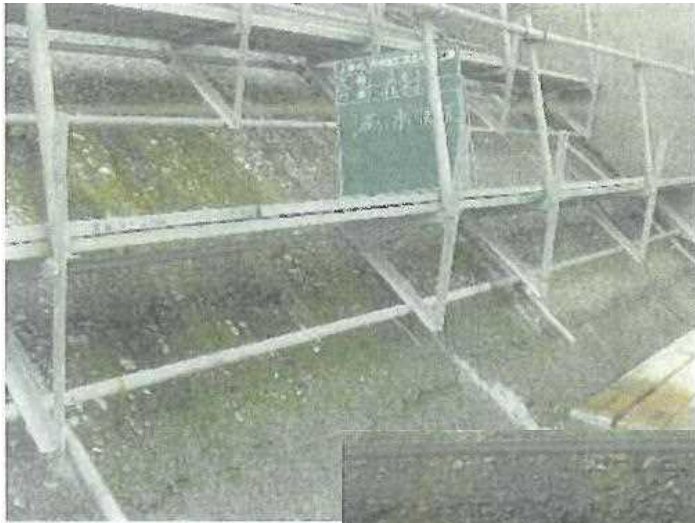
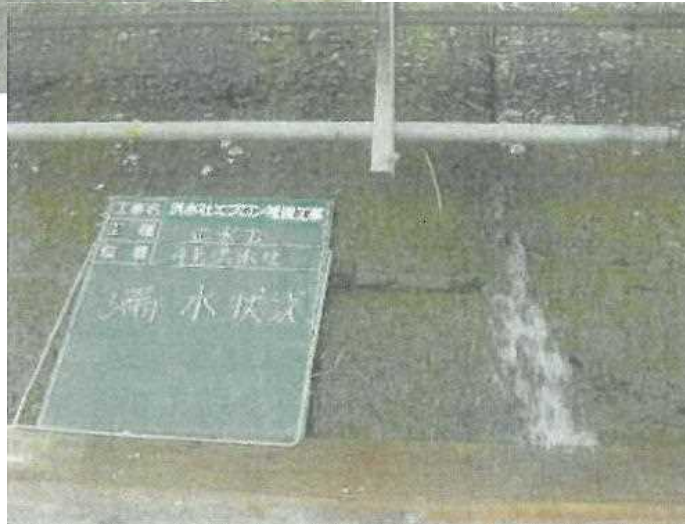
○平成16年に右岸洪水吐き4号近くのエプロンの接合部から漏水が発生したため、ポリマー材の注入により止水。

接合部からの漏水状況

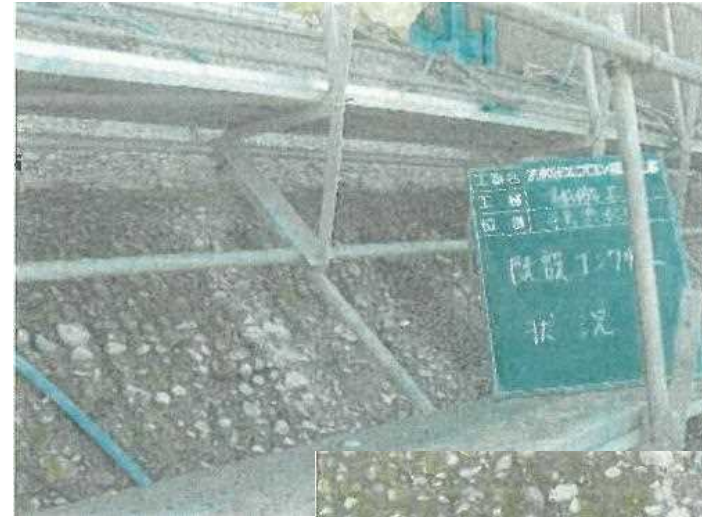
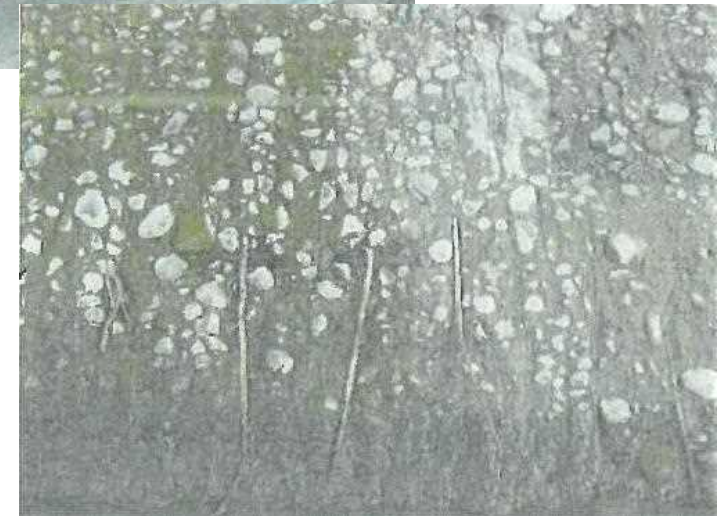
○また、漏水箇所周辺も摩耗により鉄筋が露出していたため、コンクリート打設により補修。

エプロンの摩耗状況  
(鉄筋の露出)

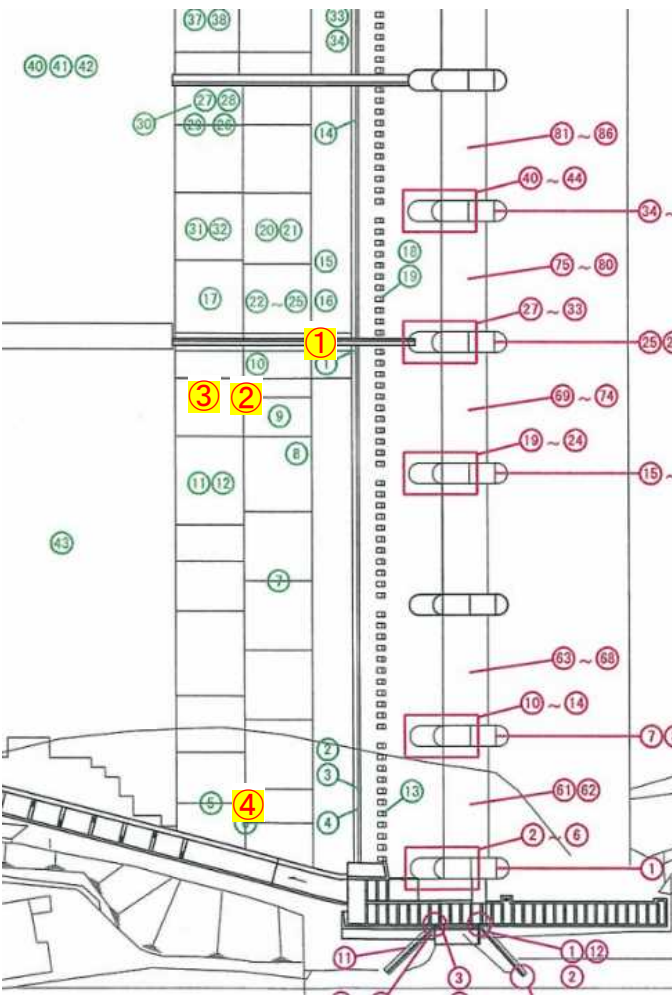
- 平成20年に明治用水頭首工の機能保全計画を作成するため、施設の機能診断を実施。  
(ただし、上・工水への供給があるため、通水を停止させない管理を行っており、調査は限定的なものとなっている。)
- エプロンについては、摩耗、ひび割れ等により、一部に粗骨材の剥離・鉄筋露出・欠損が認められ、将来的に補修が必要な状態。

写真① 摩耗、鉄筋露出

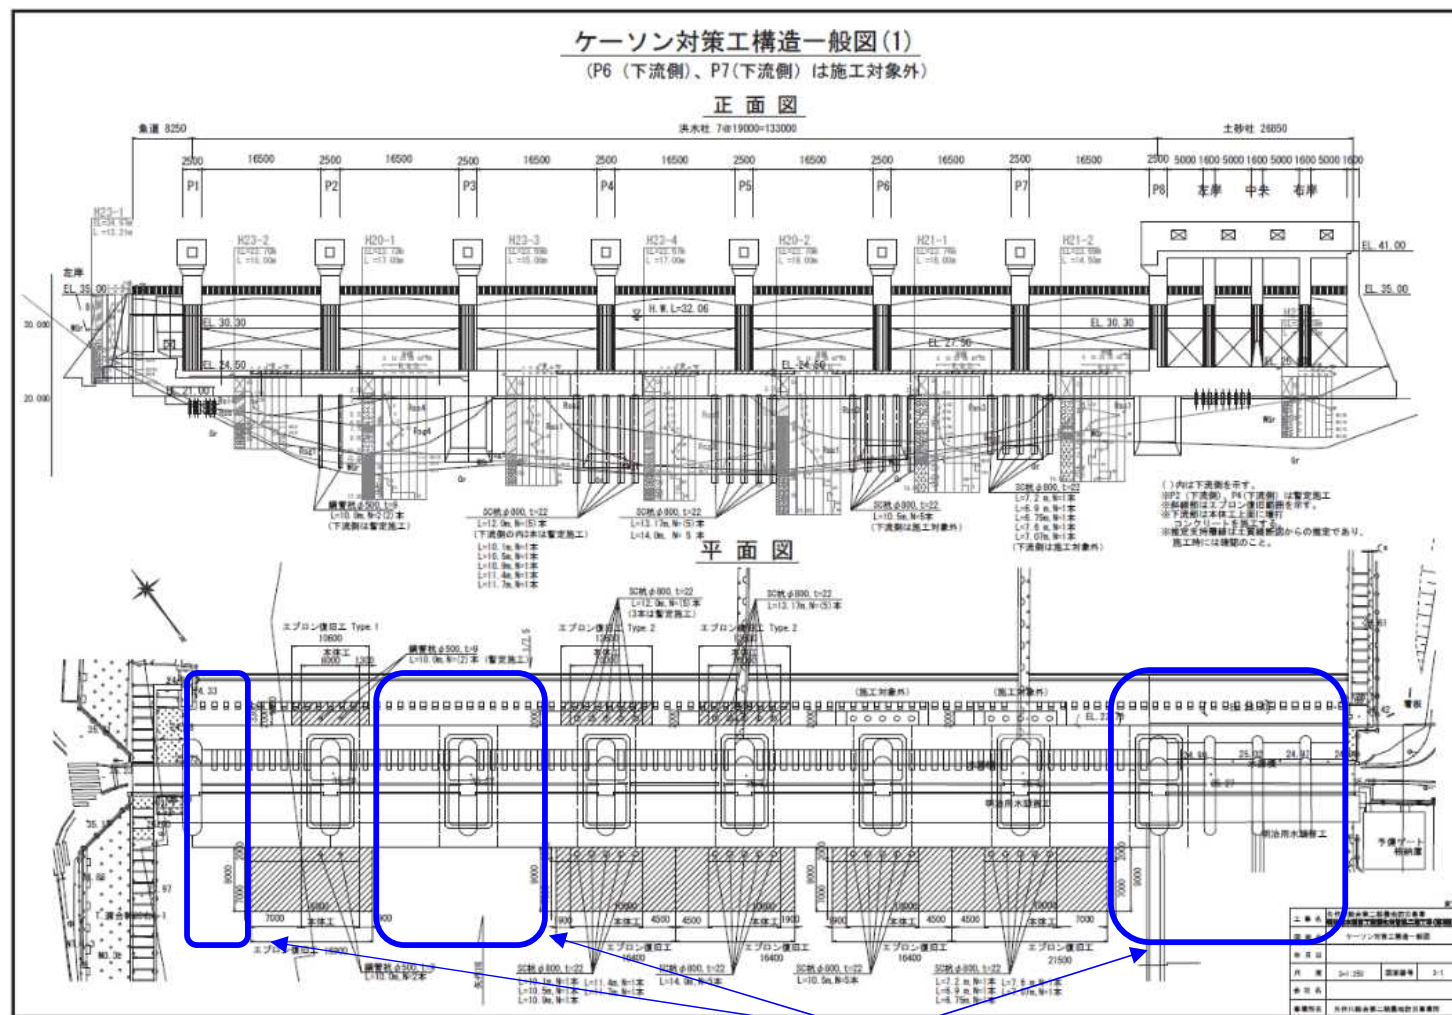
過去10年間の最大洪水時の下流の流況

約400m<sup>3</sup>/sを超える洪水時にエプロン下端部付近で跳水が発生

○最大流量Q<sub>max</sub>=1,474m<sup>3</sup>/s【平成25年9月16日12:00】

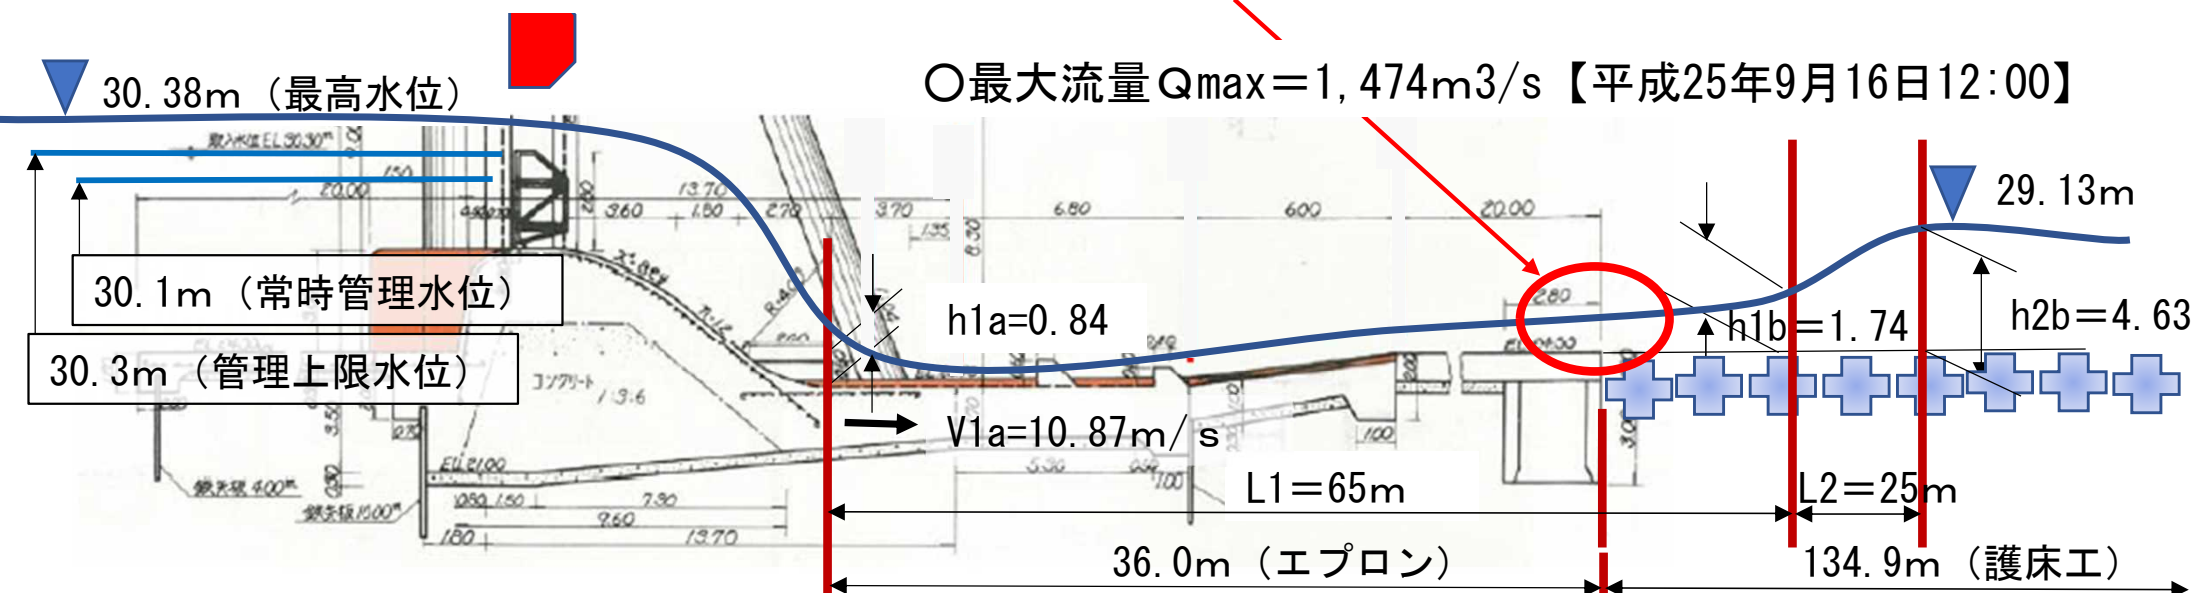
図 洪水吐き断面図

※洪水の規模が400m<sup>3</sup>/s程度までは、下流エプロンの範囲で跳水が発生。  
洪水の規模が500m<sup>3</sup>/s程度を超えると跳水の発生位置は、護床工の範囲。

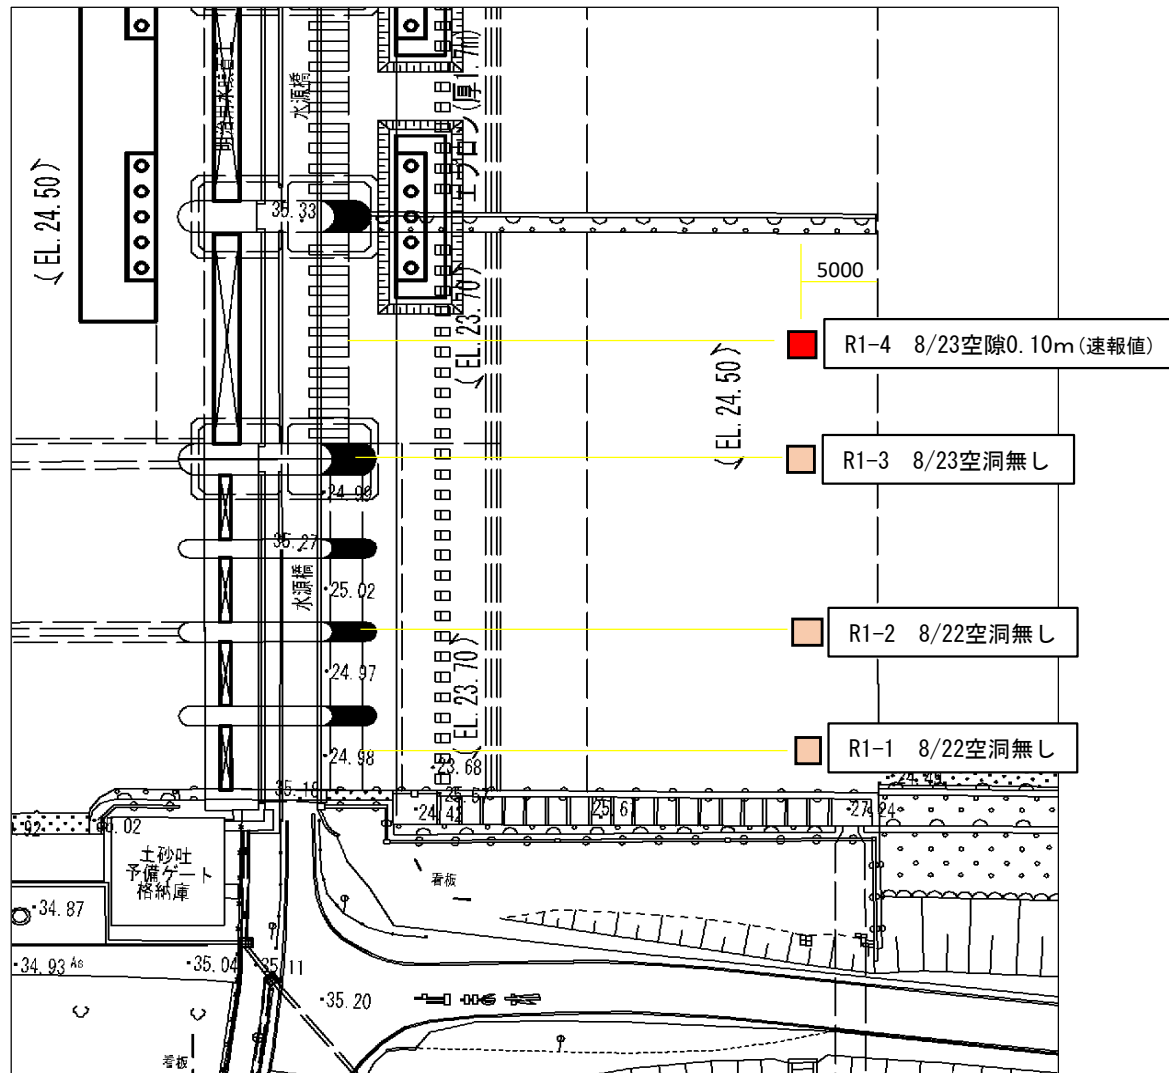
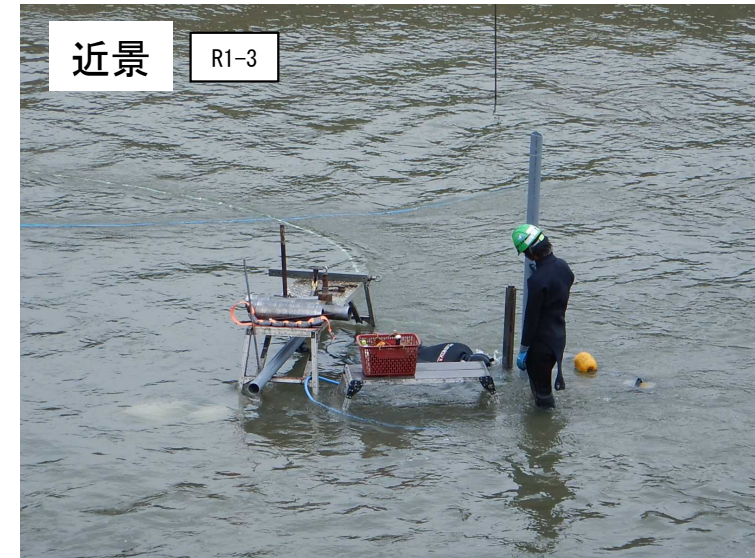
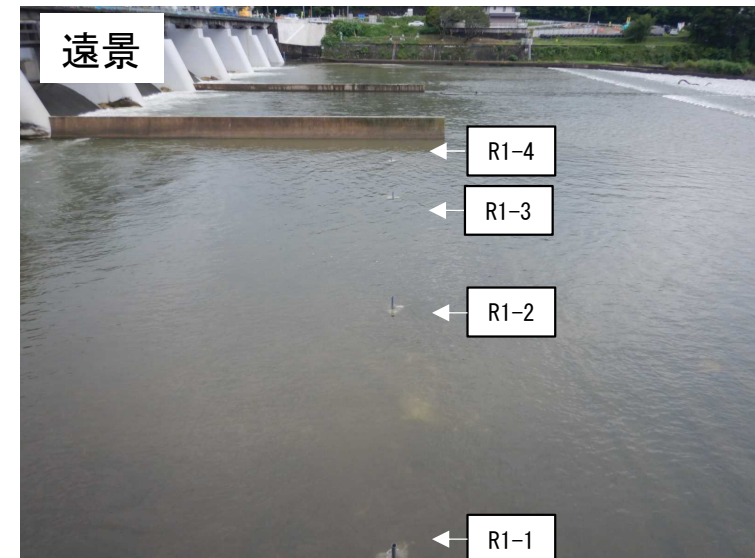
- 右岸下流エプロン下の空洞状況を確認するため、コア抜き調査を実施。
- R1-4は空隙0.10m (速報値)を確認。
- 簡易貫入試験は河川水位が下がった後に実施。
