### 3 発生要因 経年・劣化関係 (下流エプロンの劣化状況と対応③)

### 3 発生要因 経年・劣化関係 (右岸下流エプロン空洞調査結果)

## 4 パイピングメカニズム（案）

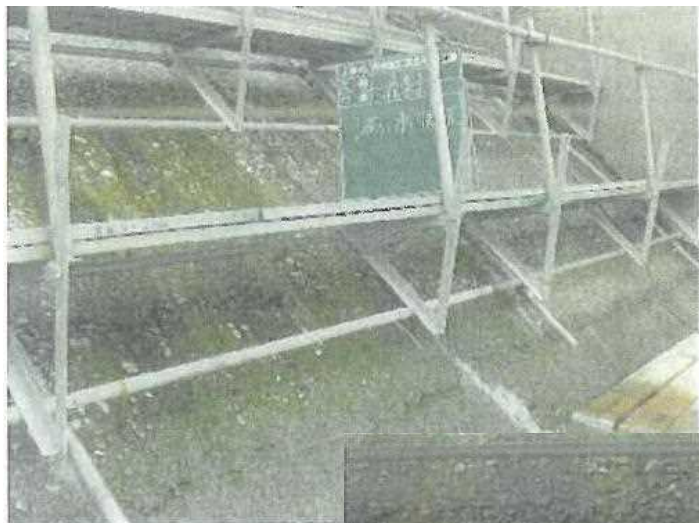
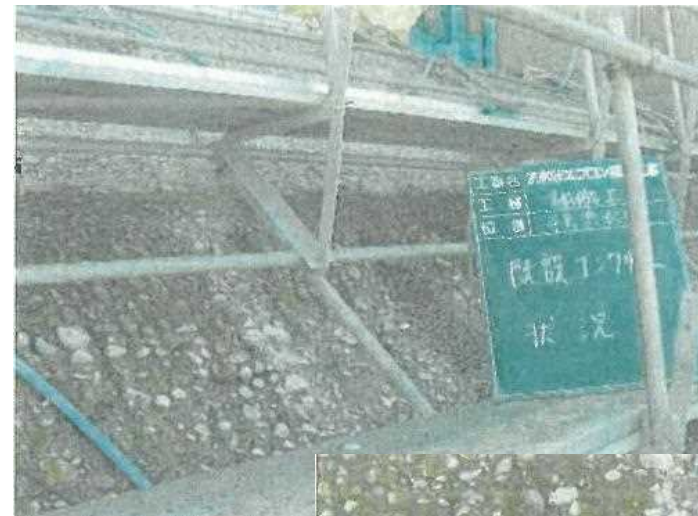
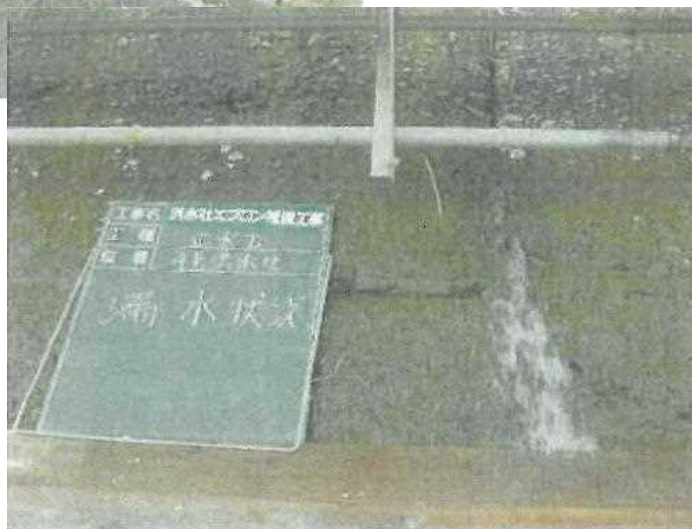
○平成16年に右岸洪水吐き4号近くのエプロンの接合部から漏水が発生したため、ポリマー材の注入により止水。

接合部からの漏水状況

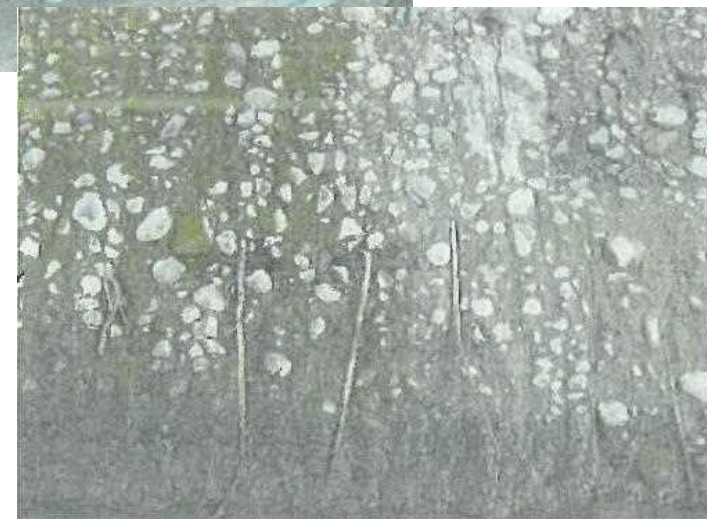
○また、漏水箇所周辺も摩耗により鉄筋が露出していたため、コンクリート打設により補修。

エプロンの摩耗状況  
(鉄筋の露出)

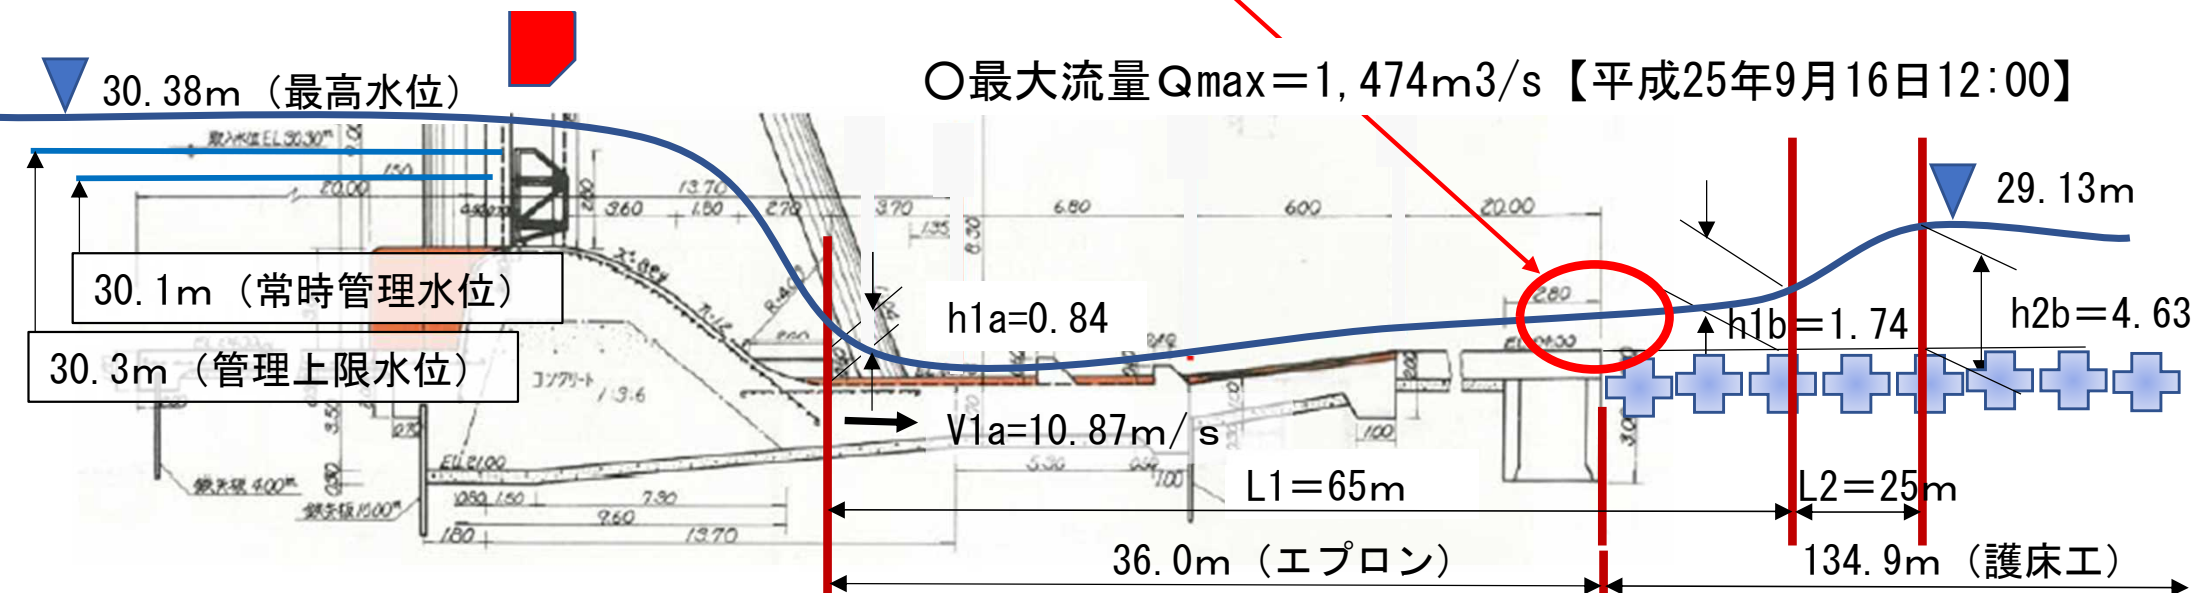
図 洪水吐き断面図

※洪水の規模が400m<sup>3</sup>/s程度までは、下流エプロンの範囲で跳水が発生。  
洪水の規模が500m<sup>3</sup>/s程度を超えると跳水の発生位置は、護床工の範囲。

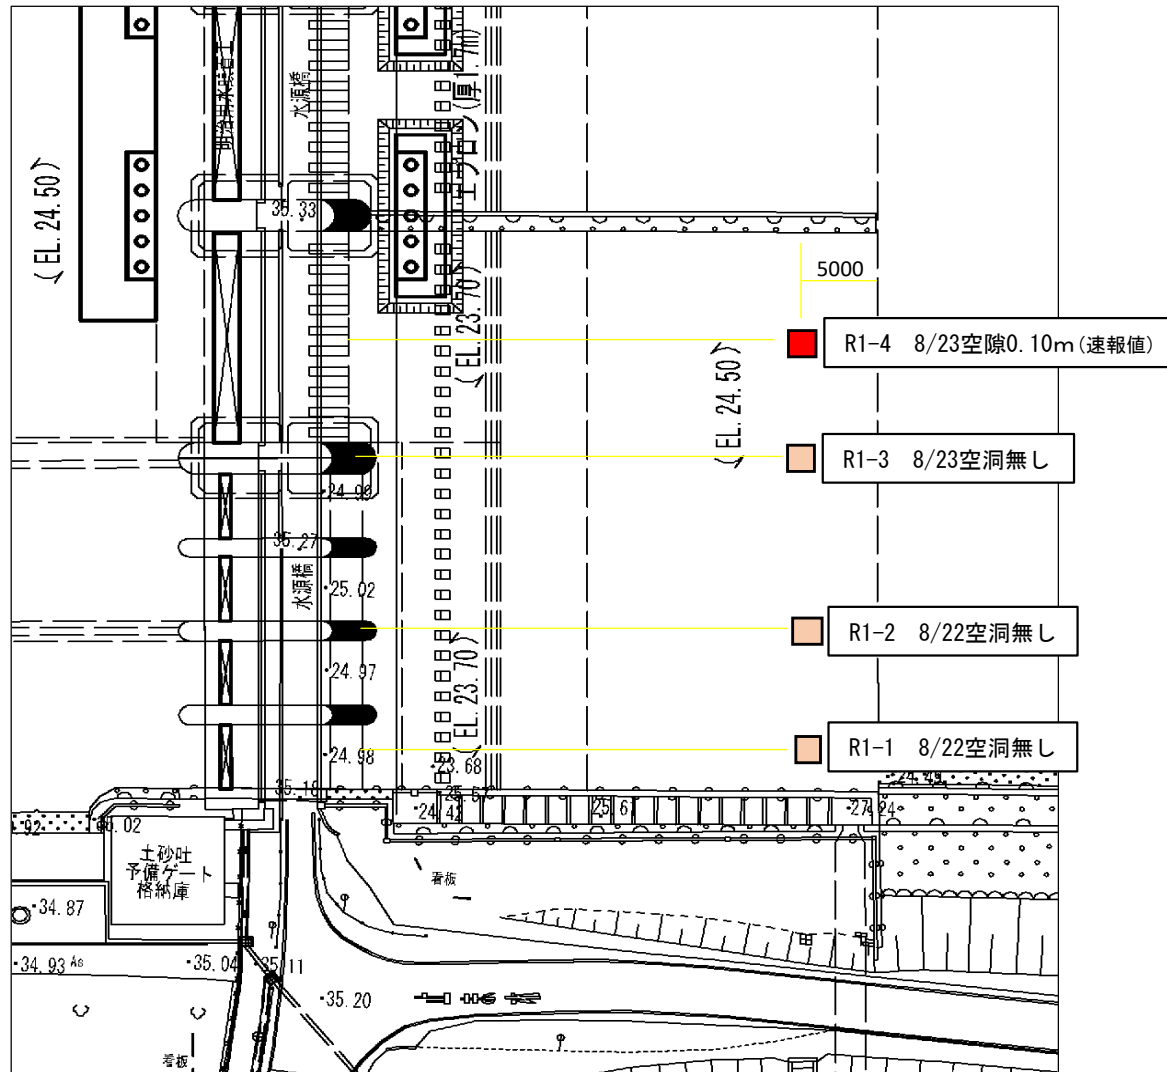
- 右岸下流エプロン下の空洞状況を確認するため、コア抜き調査を実施。
- R1-4は空隙0.10m (速報値)を確認。
- 簡易貫入試験は河川水位が下がった後に実施。
