4-2 ゲート動作可否の確認結果【②】

工事番号	666-1008	工事名	明治用水頭首工復旧工事 1号洪水吐きゲート 計測調査										単位	(mm)					
図面番号	61-1001	工種名	1号洪水吐きゲート 戸当り (据付式法計測調査)										調査者	石岡 徳浩					
検査項目	分類	検査名	管理基準値 A	社内基準値 B	社内検査				段階確認				計測調査				写真番号		
					検査日	令和2年3月6日	検査日	令和2年3月7日	調査日	令和5年1月26日									
		測点	設計値 C	実測値 D	設計値との差 E=D-C	社内基準値との差 F=E-B	判定	実測値 D	設計値との差 E=D-C	社内基準値との差 F=E-B	判定	実測値 D	設計値との差 E=D-C	社内基準値との差 F=E-B	判定				
純径間	A	上部 全幅	16500	-	+6	-8	良	16504	+4	2	良	16501	+1	5	良	①			
		下部 全幅	16500	-	+6	-8	良	16501	+1	7	良	16502	+2	6	良	②			
主ローラ路面とフロントローラ路面間距離 (戸溝幅)	B	d 上部 左側	680	±5	±4	682	+2	2	良			682	+2	2	良	③			
		d 上部 右側	680	±5	±4	680	0	4	良			684	+4	0	良	④			
		d 下部 左側	680	±5	±4	681	+1	3	良			679	-1	3	良	⑤			
		d 下部 右側	680	±5	±4	681	+1	3	良			680	0	4	良	⑥			
基準点間の対角長の差 (i1 = i1 - i2)		A	i1	17804	10	8	17806	差0	差8	良	17808	差2	差6	良	16802	差1	差7	良	⑦
右側 (前面) 側部水密面の鉛直度 (下げ振り測定)	A	n	1	基準値	95.5	+2	0.0	良	107.5	+1.5	0.5	良	100	0	2	良	⑧		
		2	(39.5)	95.5	+2	0.0	良	108.0	+2	0	良	100	0	0	良	⑨

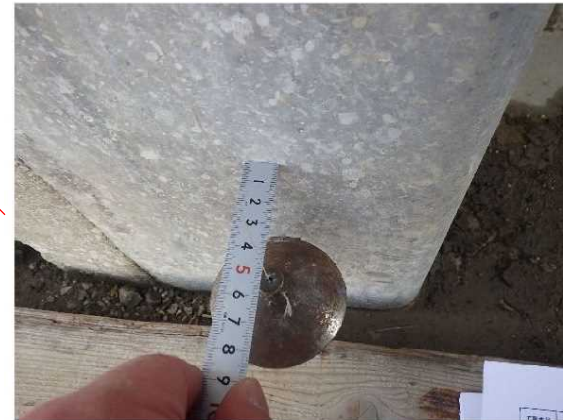
1号洪水吐きゲートが動作可能であることを把握するため、戸当りとのクリアランス等状況について、ゲート設置時と同様の施工管理基準に照らし計測確認を行った。変状は見られず健全であることが確認できた。

② : R5.2月に1号洪水吐きゲートについて設置した時と同様に施工管理基準に基づく確認結果
* 全て施工管理基準値内で問題なし

(参考) クリアランス計測の様子

* 戸当りとのクリアランスのほか、開閉装置についても計測確認しており、異常なしの結果で問題なし
