本復旧に係る対策工法の方針 (案)

農林水産省の対策方針（案）

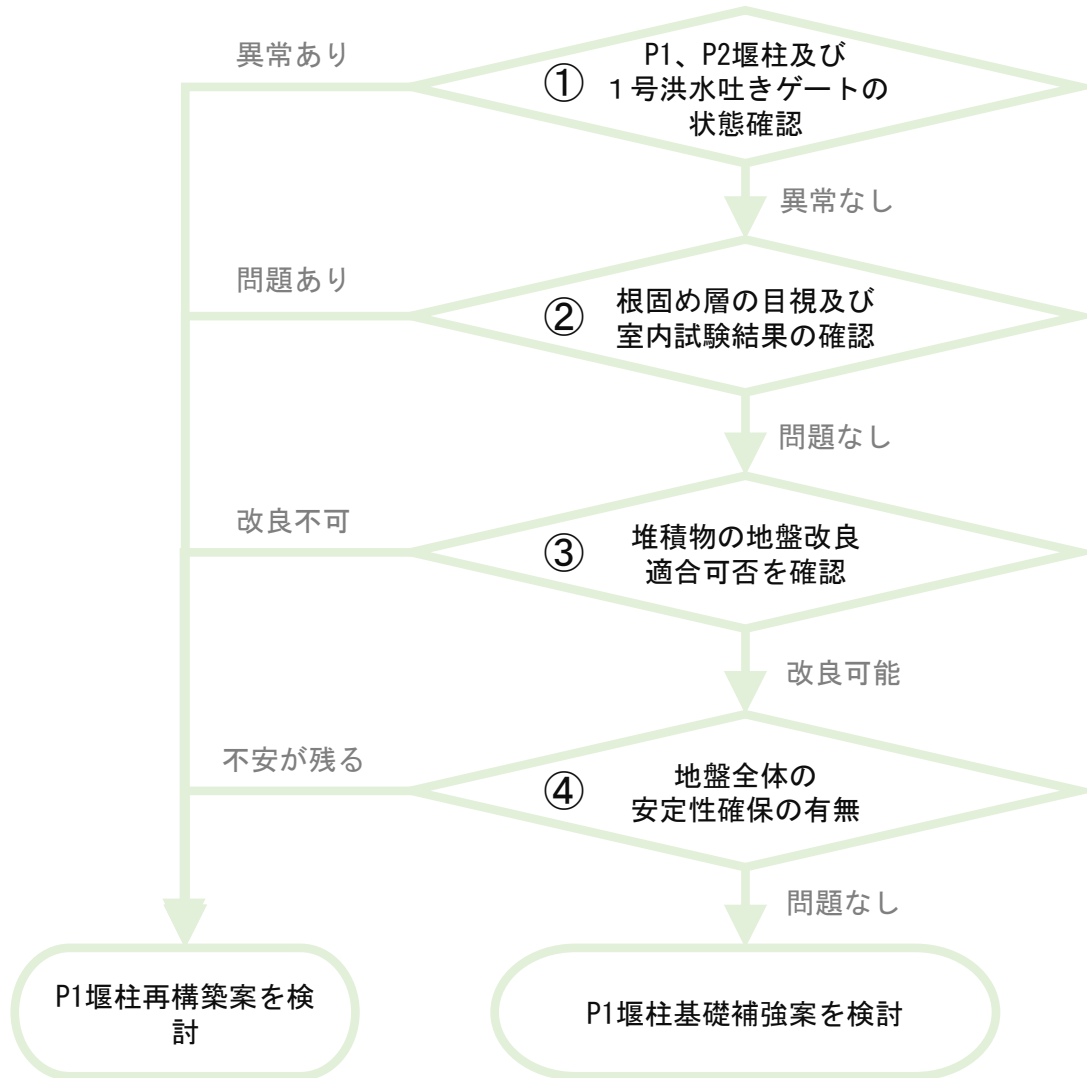
明かり調査と対策工法に関する判定フロー

- ・P1、P2堰柱及び1号洪水吐きゲートの変状確認
 - ・1号洪水吐きゲートの戸当りとのクリアランス等調査により動作可否を確認
 - ▶現時点でP1、P2堰柱、洪水吐き堰体、1号洪水吐きゲートの変状、戸当りとのクリアランスに問題は無い。
- 《明治用水頭首工の変状状況》（資料2-4）

- ・目視、チェックボーリング及び室内試験により、根固め層の隙間の有無や必要支持力を確認
 - ▶根固め層の圧縮強度は試料全てにおいて設計強度以上であることを確認。
 - ▶隙間や充填状況については、注入を想定していなかったP2堰柱側までは充填はされていなかったものの、充填を想定していた区間には隙間は見られない。
- 《P1堰柱下部及び根固め工チェックボーリング調査結果》（資料2-4）

- ・堆積物が地盤改良可能かを確認
 - ・試料採取及び室内試験により改良材との適合性を確認
 - ▶堆積物試料について室内試験を行った結果、地盤改良可能であり、試験堆積物改良体の一軸圧縮強度の必要強度発現も確認。
- 《堆積物の確認と地盤改良効果の確認》（資料2-4）

- ・調査自体の限界も含め、明かり調査結果を総合的に判断
 - ・将来にわたって、地盤全体の安定性が確保できるかを判断
 - ▶現状で、①頭首工本体の変状は見られない、②根固め工の支持力は発現できている、③堆積物の地盤改良効果も期待できる。
 - ▶ただし根固め工や地盤改良が将来にわたって、その安定性が確保できるか不安が残る。
- 《対策方針》（資料4-3）

軟弱部を撤去した後に良質土等により置き換えた上で、P1堰柱及び洪水吐き堰体を現況と同じ形状で再構築

根固め工と堆積物の支持力が不足する場合、地盤改良等に対応
