# 4-1 施設の変状確認結果 (P1堰柱) ①

## 4-2 ゲート動作可否の確認結果【②】

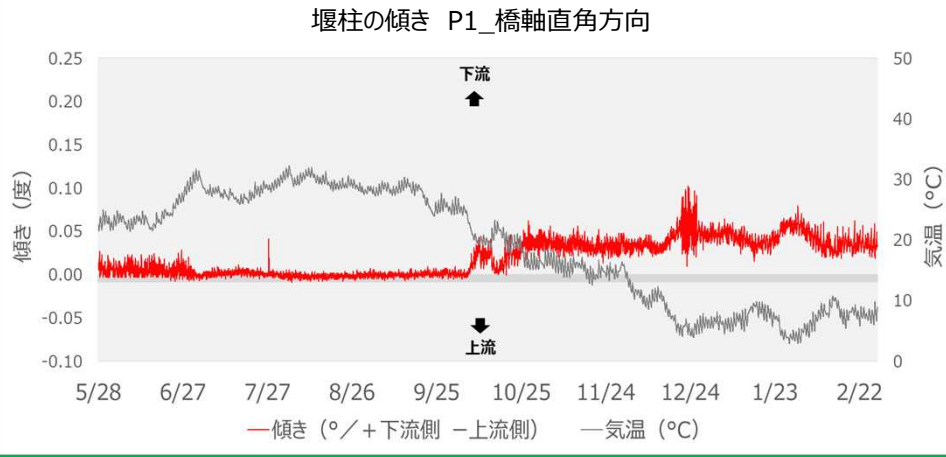
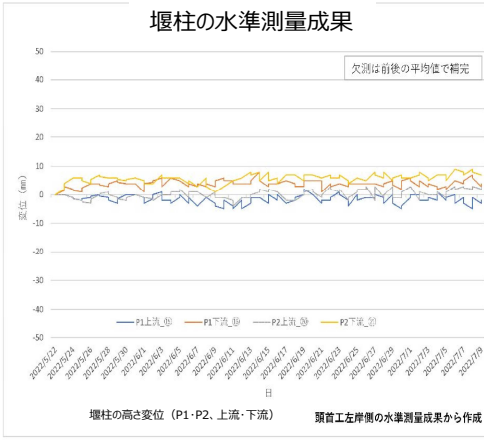
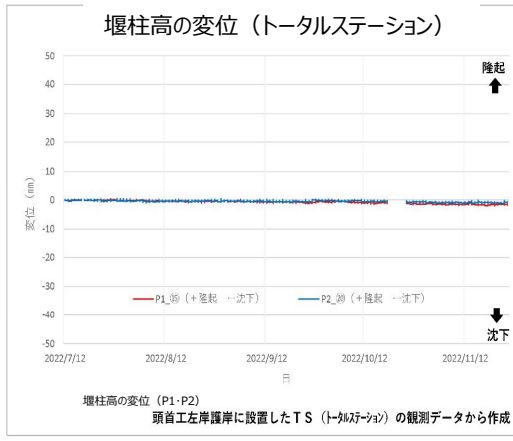
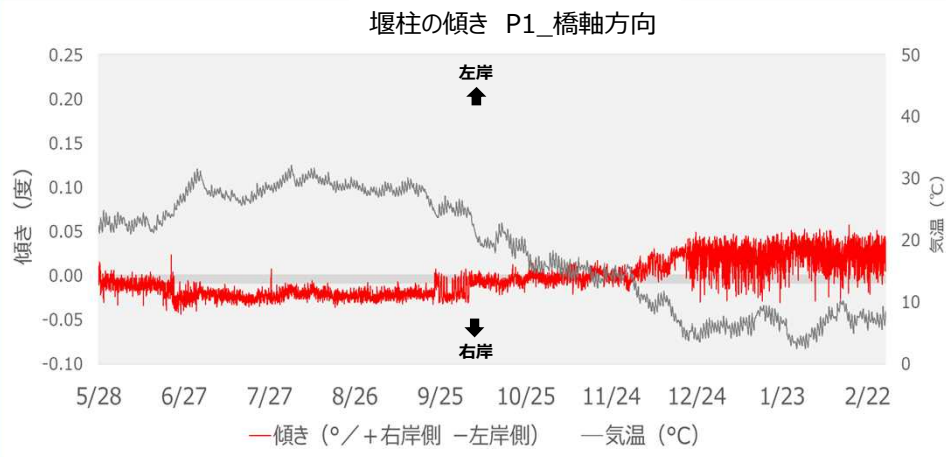
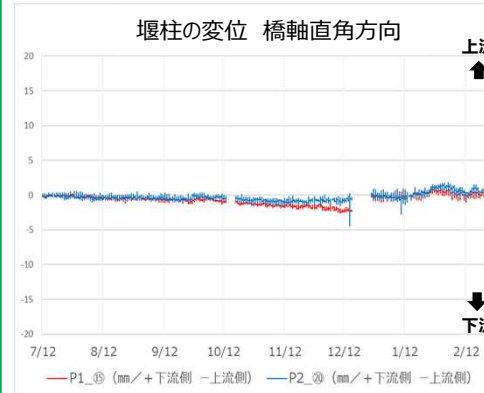
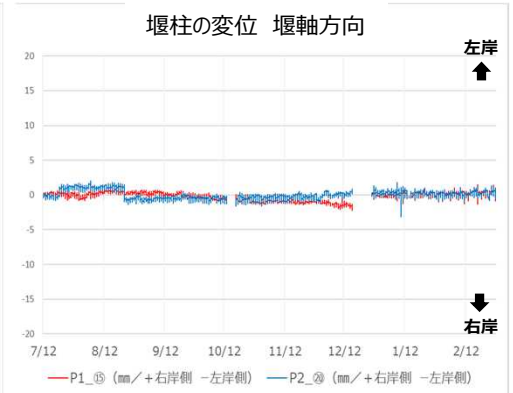
明治用水頭首工の変位状況を把握するため、傾斜計による傾き計測と、測量による変位 (X,Y,Z) 計測を2022年5月28日から現在まで継続観察を実施。特に大きな変状は見られていない。

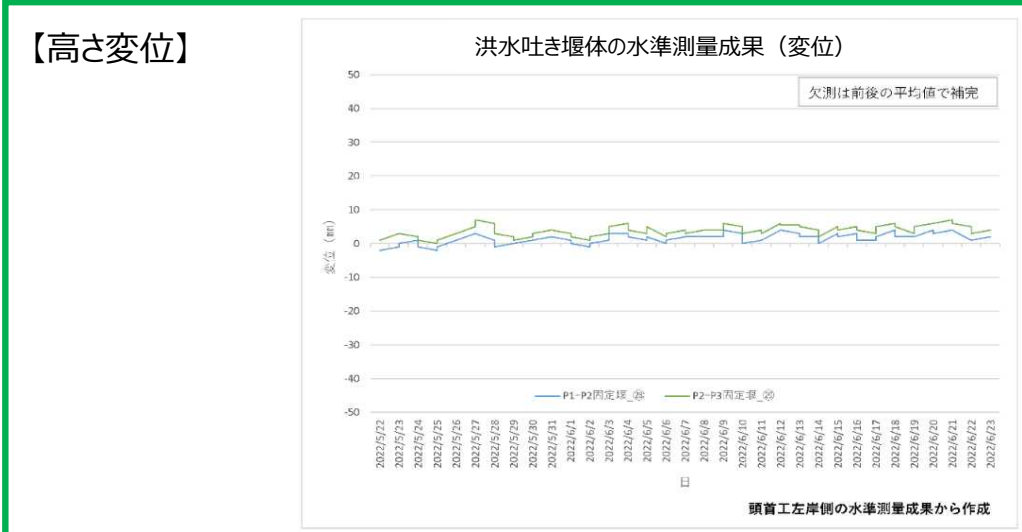
図-4.1 洪水吐き堰体の高さ変位（P1～P2、P2～P3）

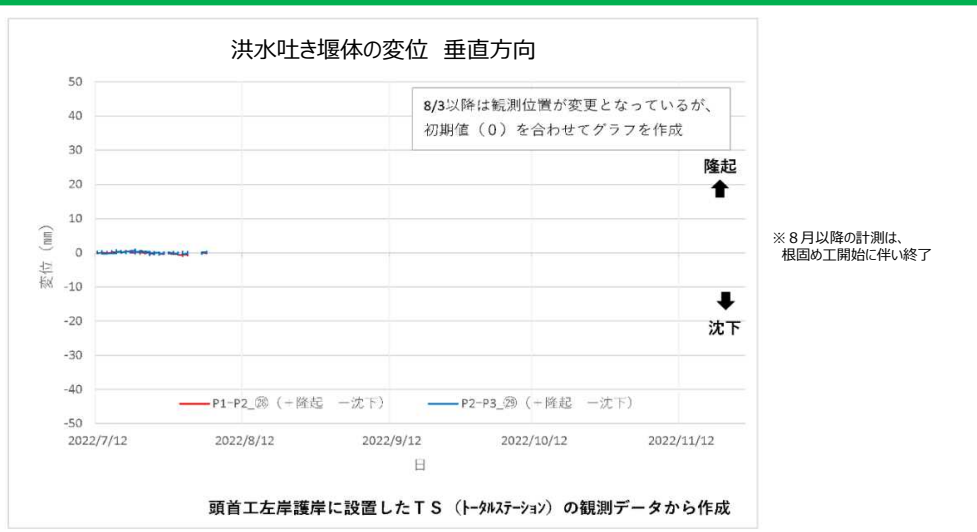
図-4.2 洪水吐き堰体の高さ変位（P1～P2・P2～P3 隆起・沈下）

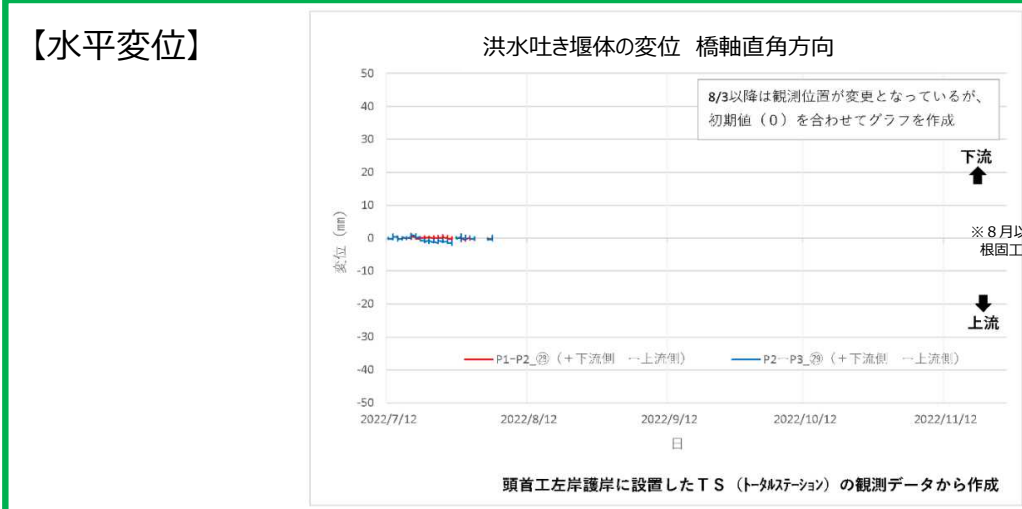
図-4.3 洪水吐き堰体の水平変位（P1～P2・P2～P3 橋軸直角方向）

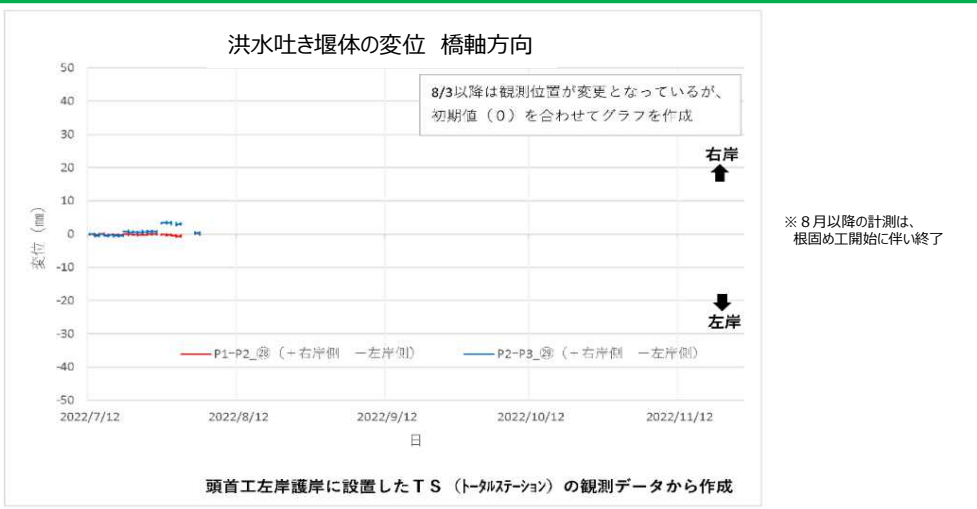
図-4.4 洪水吐き堰体の水平変位（P1～P2・P2～P3 右岸・左岸）

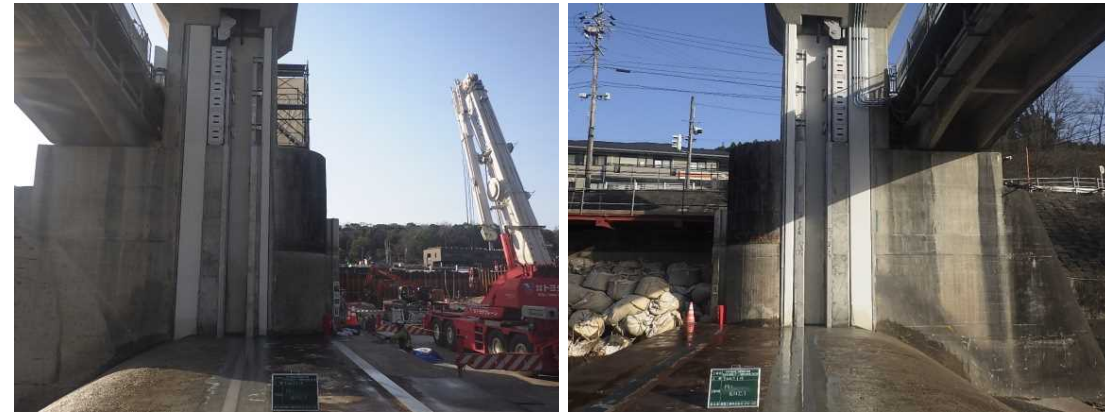
写真-戸当り写真(施工時)

- ・戸当り：計測数値は、いずれも施工管理基準値内に収まっている。据付後からの数mmの違いは、計測誤差の範囲内で問題なしと判断される。
- ・開閉装置：閉装置の設置レベルは、施工当時の水平度をほぼ保っており、いずれも施工管理基準値内に収まっている。据付後からの数mmの違いは、計測誤差の範囲内で問題なしと判断される。
- ・外観目視：外観目視で全般にわたり確認し、異常はなし。
