# 困っています！

# (施設の現状と原因)

## 施設の健全度

国営中勢用水土地改良事業で造成された農業水利施設は、約20年が経過し、施設機能が低下しています。

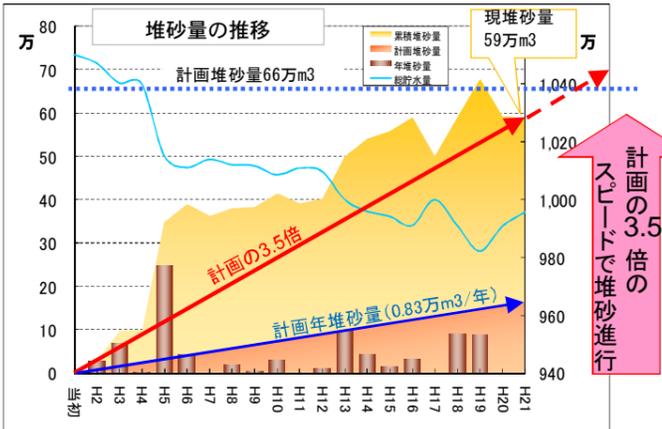
安濃ダム堆砂状況(堆砂厚7m)

想定以上に貯水池内に堆砂が進行

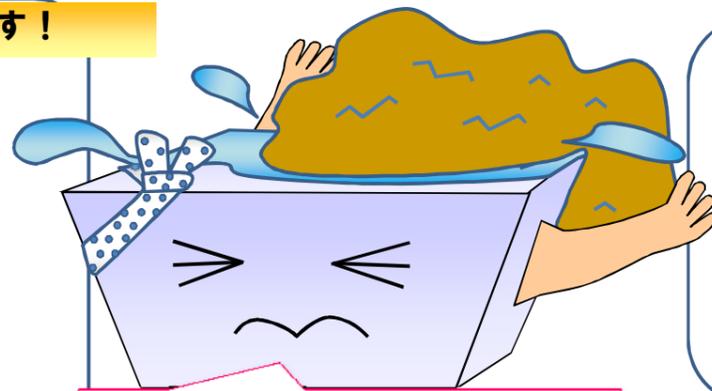
平成5年に大量流入があるものの、以後の治山事業の取り組みもあり急激な増加は抑えられている。しかし、尚も毎年数万m<sup>3</sup>級の土砂流入がみられる。

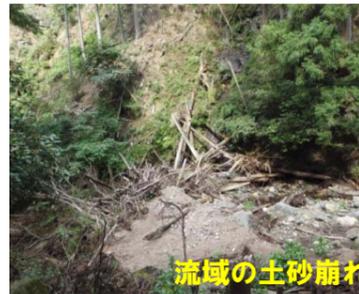
流域の土砂崩れ

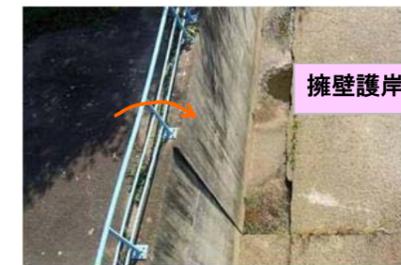
擁壁護岸が傾斜

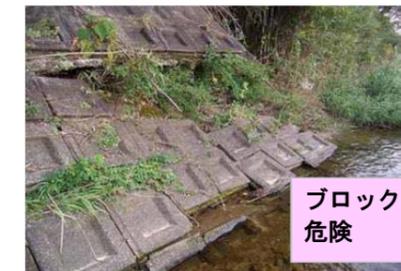
ブロック護岸が崩壊の危険

左岸側が顕著

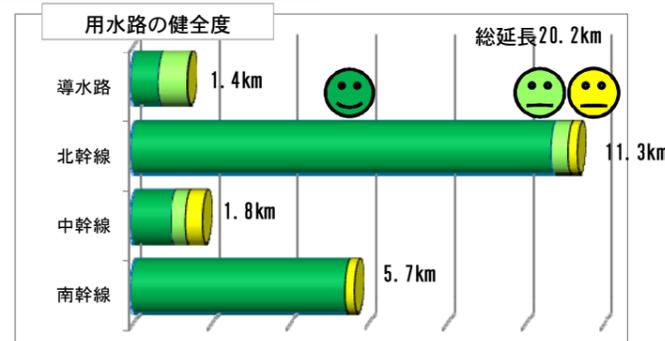
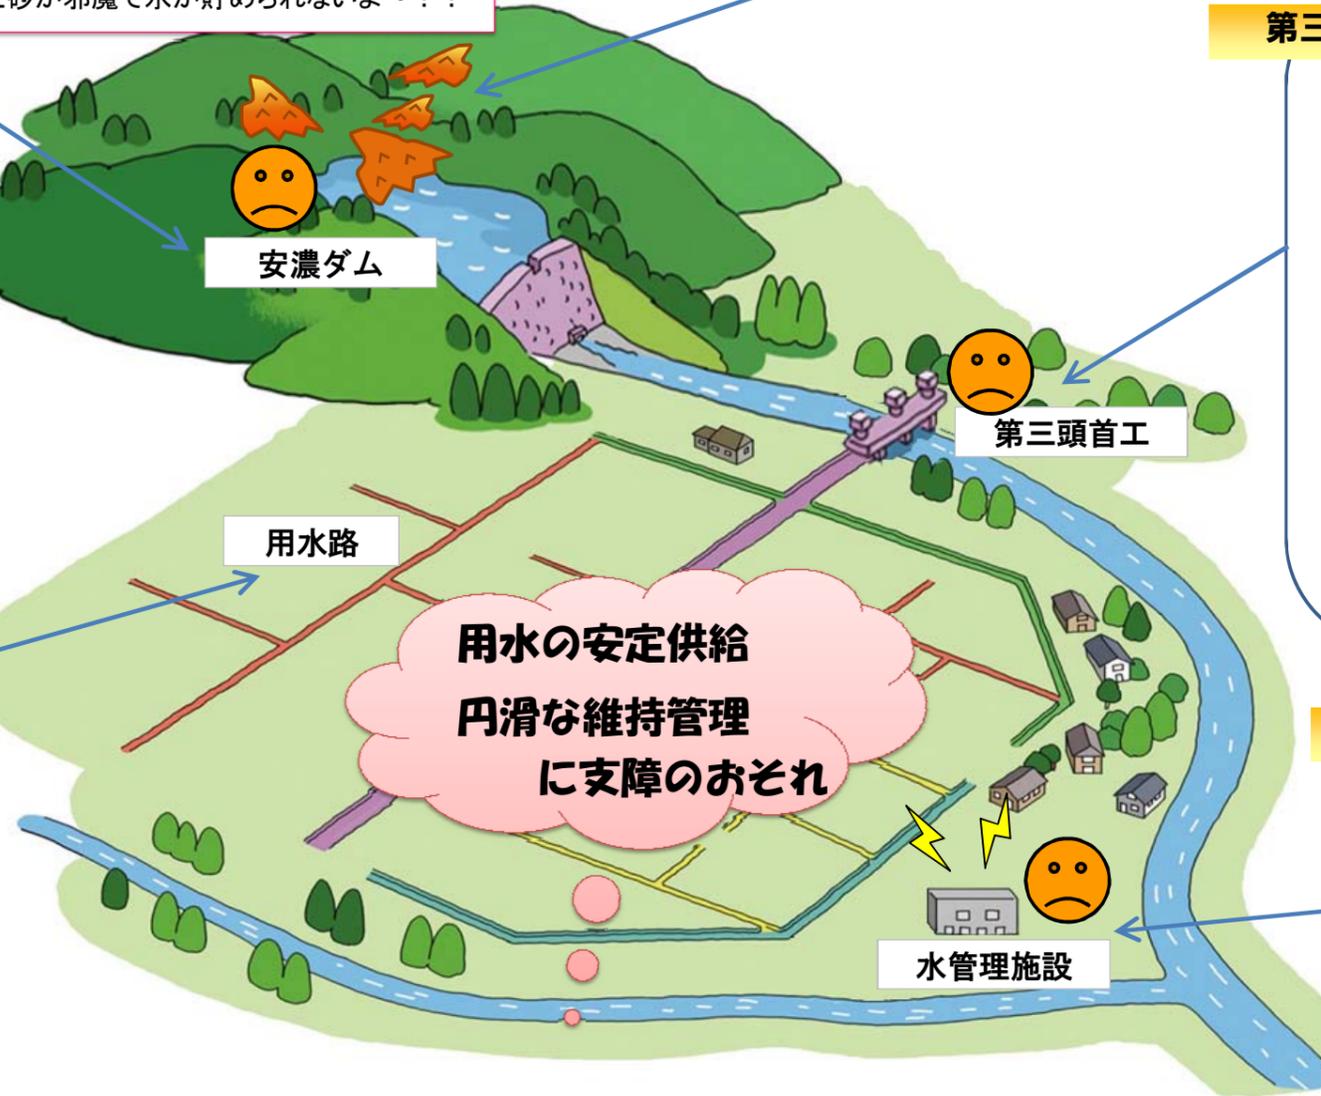
部分的に経年劣化による漏水、腐食等の機能低下が顕著

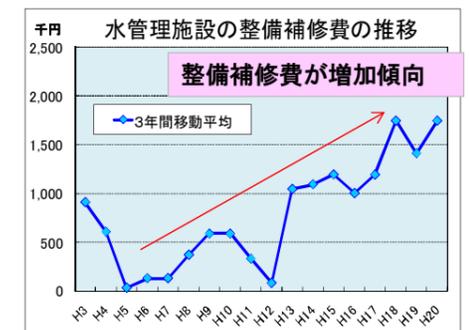
部品の製造中止で故障対応が限界に来ている
