| 工事名 | 明治用水頭首工地区<br>明治用水頭首工復旧工事 | |
| 実施場所 | 愛知県豊田市室町及び水源町地内 | |
| 受注者 | (株)奥村組 名古屋支店 | |
| 工 期 | 令和４年12月28日～令和５年９月29日 | |

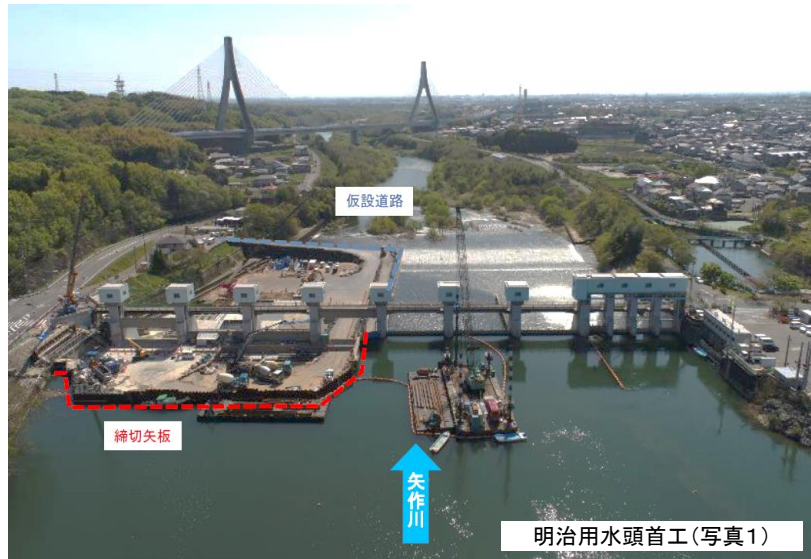
明治用水頭首工(写真1)

下流エプロン(完成)

連続箱型鋼製枠(完成)

| 明治用水頭首工地区土地改良施設突発事故復旧事業計画に基づき、復旧対策工事を行うものである（写真１）。<br>（１）下流エプロン・護床ブロック復旧工<br>A=1,604m2<br>（２）連続箱型鋼製枠復旧工 9基<br>（３）止水・土留工 一式 | | |
