# 西濃用水第二期土地改良事業概要図

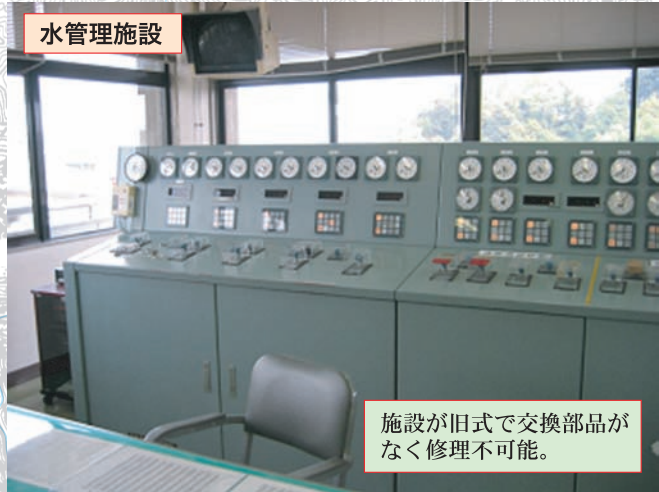
水管理施設

施設が旧式で交換部品がなく修理不可能。

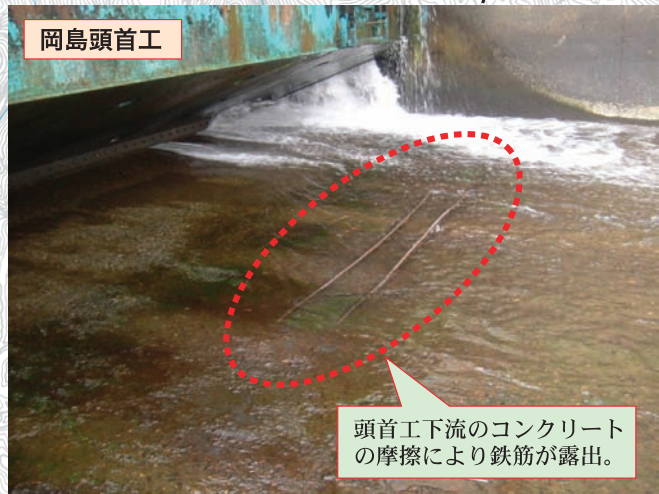
岡島頭首工

頭首工下流のコンクリートの摩擦により鉄筋が露出。

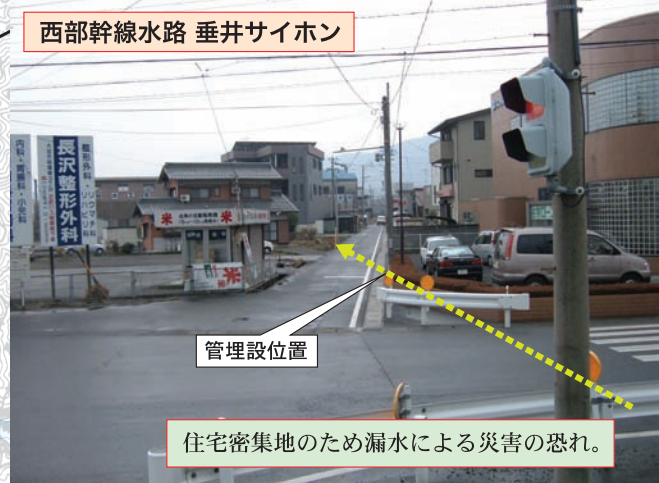
西部幹線水路 垂井サイホン

管埋設位置

住宅密集地のため漏水による災害の恐れ。

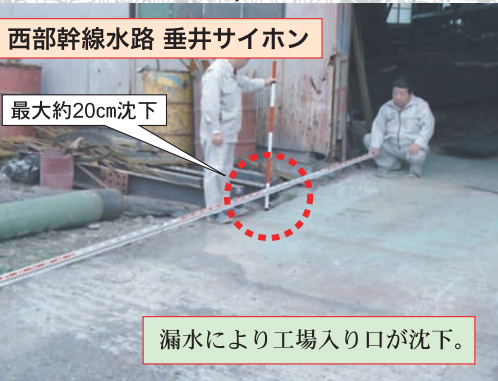
西部幹線水路 垂井サイホン

最大約20cm沈下

漏水により工場入り口が沈下。

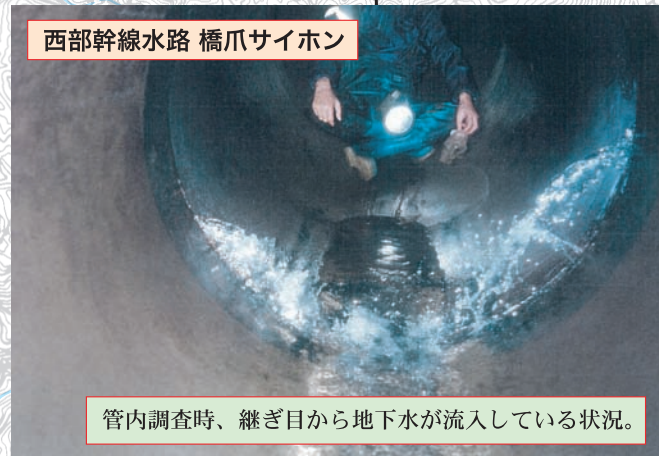
西部幹線水路 橋爪サイホン

管内調査時、継ぎ目から地下水が流入している状況。

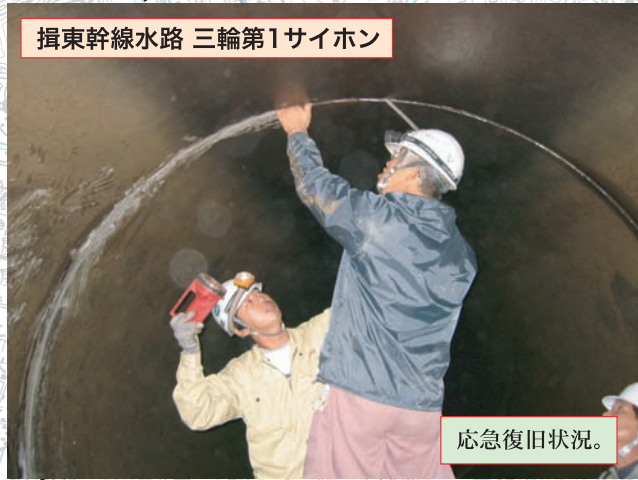
揖東幹線水路 三輪第1サイホン

応急復旧状況。

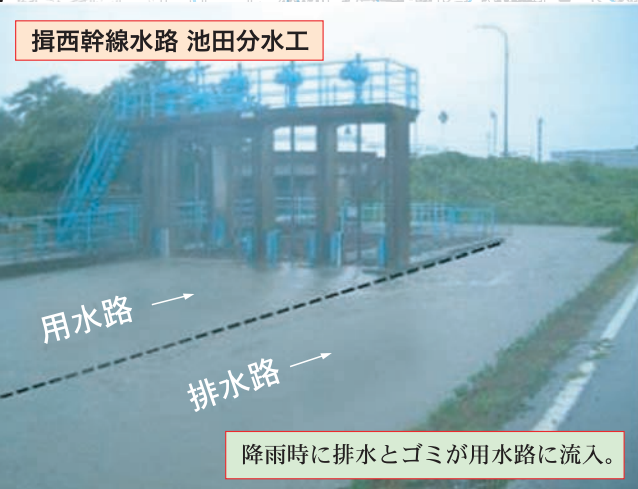
揖西幹線水路 池田分土工

用水路

排水路

降雨時に排水とゴミが用水路に流入。

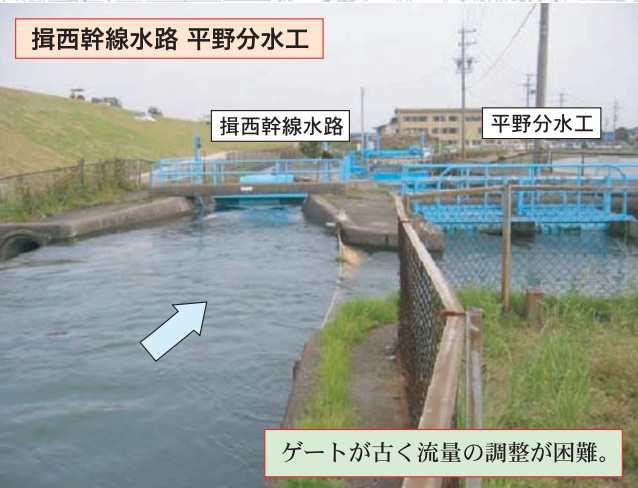
揖西幹線水路 平野分土工

ゲートが古く流量の調整が困難。

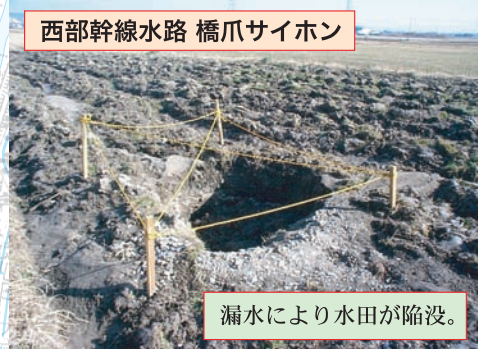
西部幹線水路 橋爪サイホン

漏水により水田が陥没。
