南相馬市における 玄米の全袋検査結果と 基準値超過の発生要因調査

平成26年2月14日

農林水産省

福島県

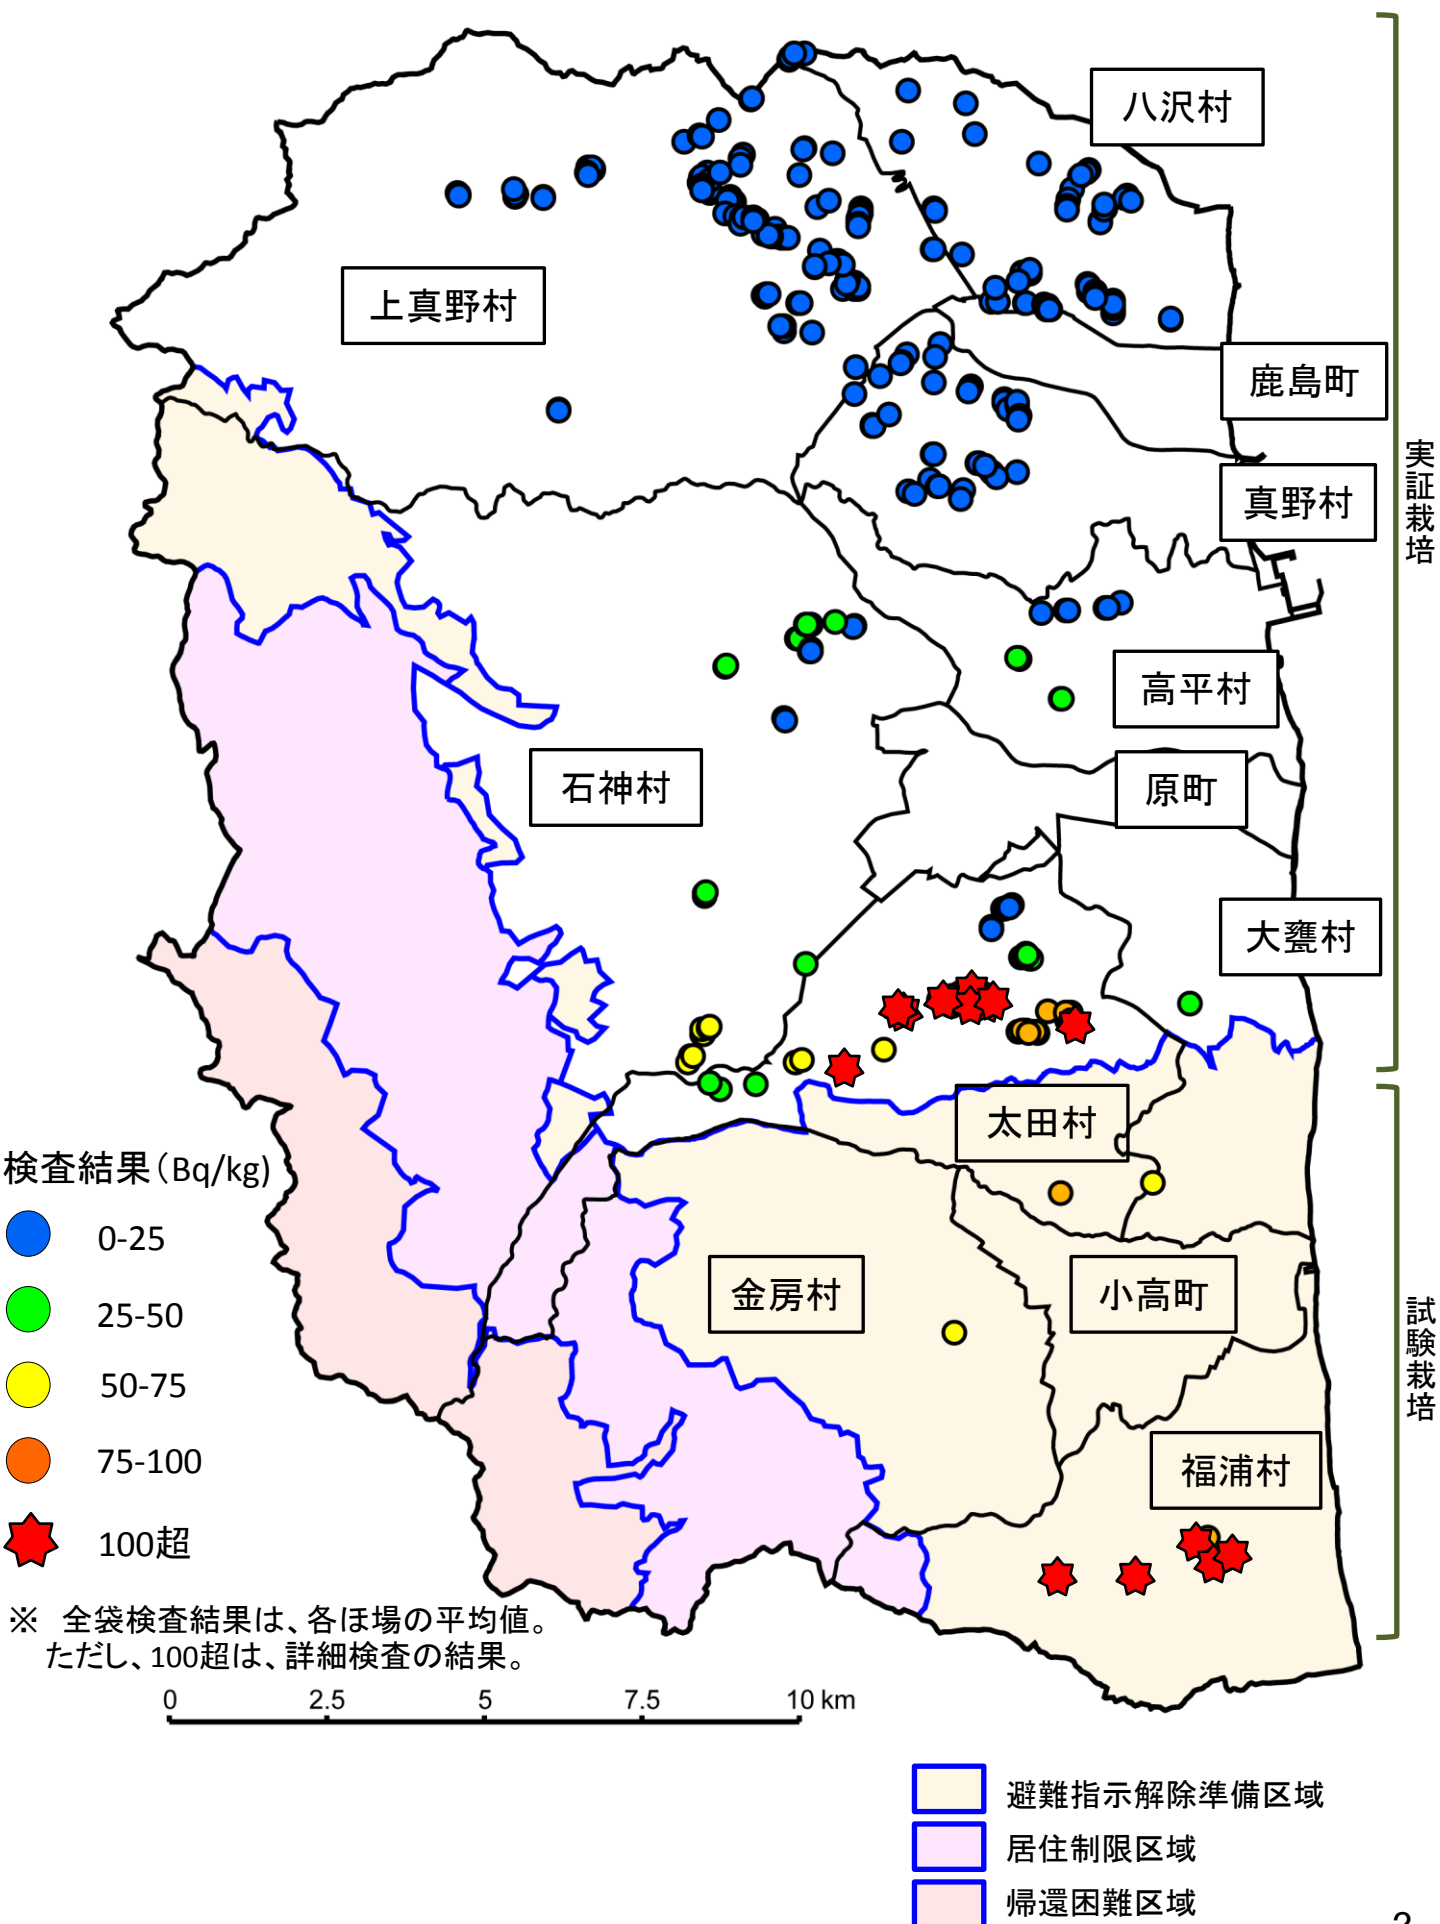
図1 南相馬市の実証栽培及び試験栽培の検査結果の位置図

- 南相馬市における実証栽培の全袋検査の結果、平成25年12月末現在、10,349袋のうち100 Bq/kgを超えた玄米は27袋。
- これらはいずれも旧太田村で生産されたもの。
- その他の旧市町村では、これまでのところ基準値超過は見られておらず、50 Bq/kg未満がほとんど(99%)の状況。
- 小高区等の作付制限区域内で実施された試験栽培の結果、9ほ場のうち5ほ場で100 Bq/kgを超える値がみられた。

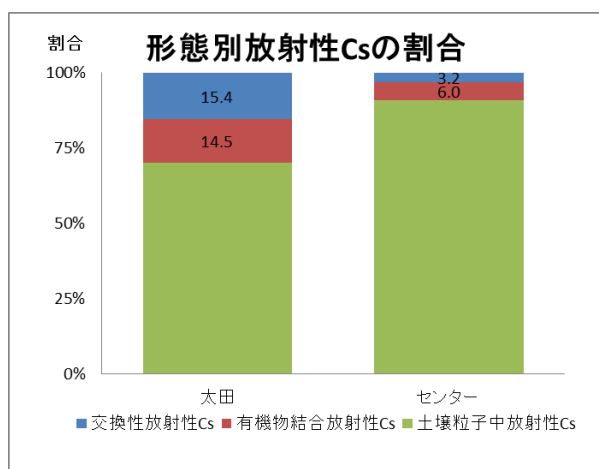
図 2 基準値超過ほ場の土壌中放射性セシウムの形態分析の結果

- 基準値超過の米が生産されたほ場の土壌中放射性セシウムのうち、作物に吸収されやすい交換態の割合をみると、中通りの平均(24年度)の5.9%に対して、4.6~17.3%(平均10.5%)と比較的高い値を示した。
- 粘土含量は14.0~17.6%と放射性セシウムの固定力が比較的弱い可能性を確認。
- さらに、基準値超過が見られたほ場の土壌中の放射性セシウムの形態について調査したところ、作物に吸収されやすい交換態及び有機物結合性の割合が合計で30%程度と比較的高いことが判明。

- 南相馬市の基準値超過ほ場のうち、旧太田村のほ場の土壌と、対照土壌(県農業総合センターの土壌)について、放射性セシウムの形態別の存在割合を調査。
- その結果、南相馬市の基準値超過ほ場の土壌は、作物に吸収されやすい交換性及び有機物結合放射性セシウムの割合が高いことが判明。

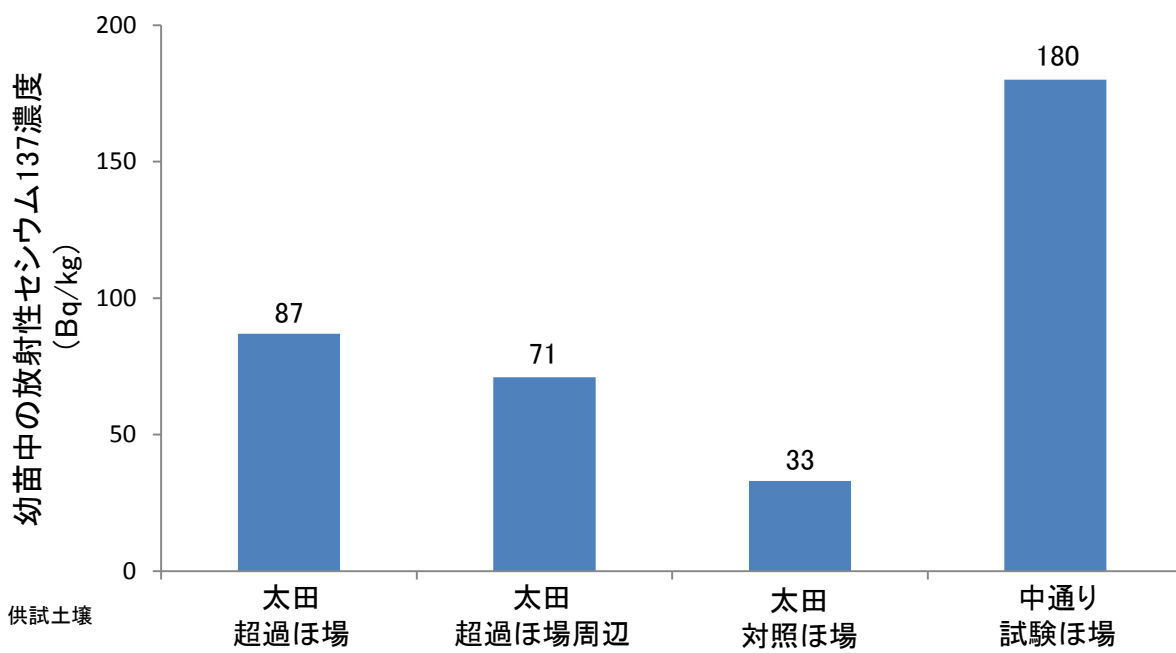
図3 基準値超過ほ場の土壌を用いた幼苗試験の結果

- 基準値超過の米が生産されたほ場の土壌を利用して、稲の幼苗を生育させ、土壌から稲体への吸収を調査したところ、100 Bq/kg近い放射性セシウム137の濃度が検出され、土壌が放射性セシウム濃度の高い米が発生する要因の一つであると考えられた。

- 25年産米の超過要因が土壌に起因するものかどうか確認するため、旧太田村の基準値超過ほ場とその周辺ほ場、さらには中通りの試験ほ場の土壌を用い、栽培容器内でイネ幼苗を11日間栽培し、幼苗中の放射性セシウム(Cs137のみ)を測定した。
- 旧太田村の基準値超過ほ場の土壌では、同地区の対照ほ場の土壌に比べて放射性セシウムがより多く吸収されたことから、基準値超過に土壌の性質が影響したと考えられる。
- しかしながら、中通りのほ場の土壌に比べると、玄米の放射性セシウム濃度は同程度である一方、幼苗中の放射性セシウム濃度は半分程度となっており、旧太田村の基準値超過には、土壌以外の要素も影響している可能性が示唆された。

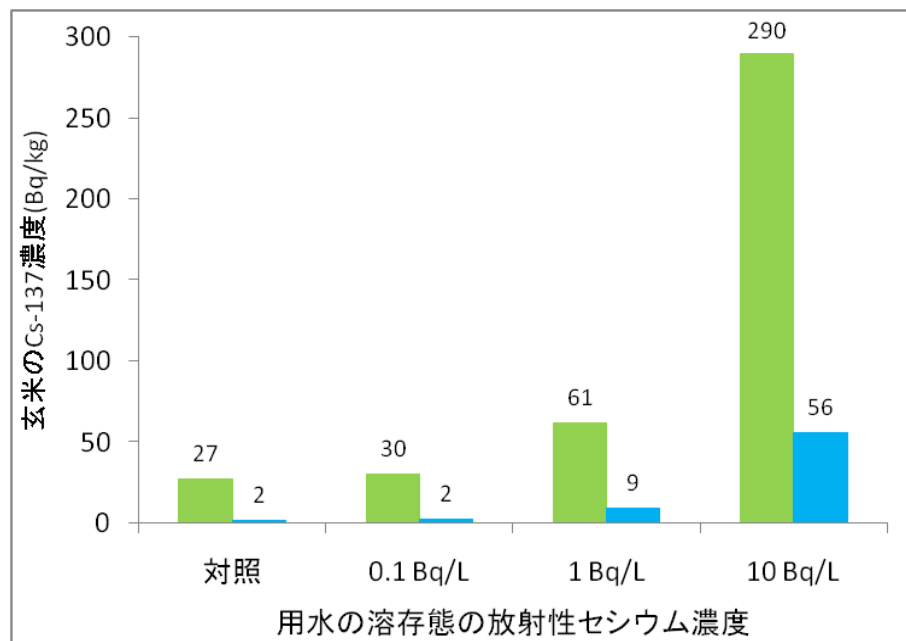
図4 用水の放射性セシウム濃度が玄米の放射性セシウム濃度に及ぼす影響

- 基準値超過がみられたほ場の土壌を用いてポット試験を行い、用水による米の放射性セシウム濃度への影響等の調査を進めており、移植1ヶ月後の稲体に含まれる放射性セシウム濃度を分析したところ、基準値超過がみられたほ場に流入する用水と水道水の間には有意な差はみられず、現在のところ用水の影響は確認されていない。

- 旧太田村で基準値超過がみられたほ場の土壌を用いて、灌漑水として水道水及び太田川から採取した水（溶存態0.17 Bq/L）をそれぞれ与えてポット試験を実施（移植は平成25年11月25日、稲体採取は同年12月25日）。
- 水道水を与えた区及び太田川から採取した水を与えた区の稲体中の放射性セシウム濃度には有意差はみられなかった。

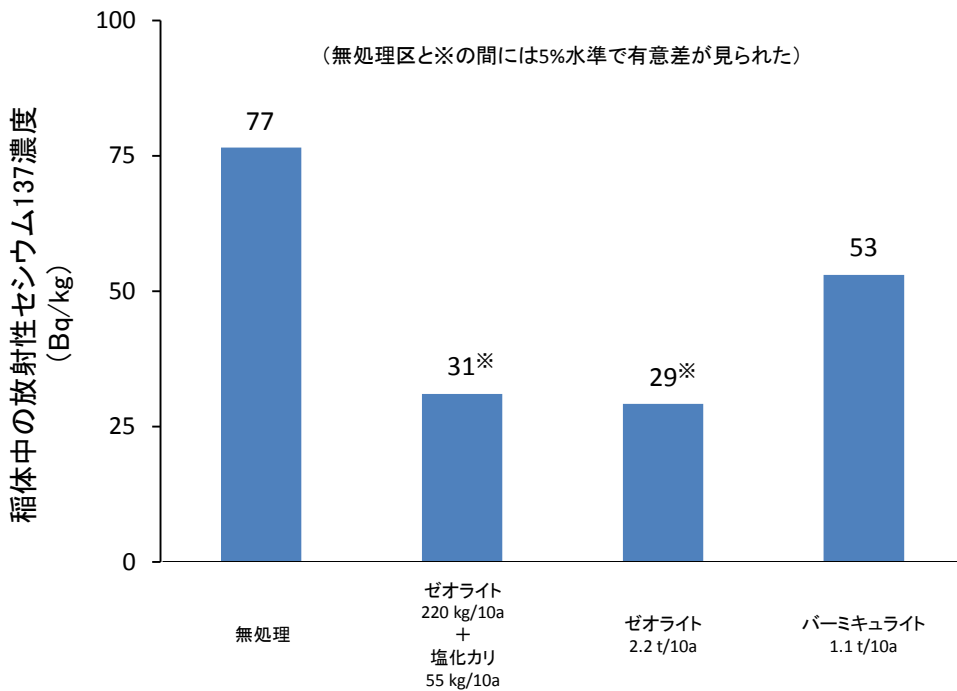
図5 基準値超過の米が生産された土壌を活用したポット試験の結果

- ゼオライトやバーミキュライトの施用、塩化カリの増肥に放射性セシウムの移行低減効果があるかを調べるため、25年度に基準値超過の米が生産された土壌を用いて、ポット試験を行った。灌水として、太田川の水を用いた。なお、供試土壌には25年産対策としてカリ肥料が投入されており、交換性カリ濃度が19.1 mg/100g と比較的高い状態であった。
- ポット試験の結果、ゼオライト220 kg/10a及び塩化カリ55 kg/10aを施用した場合、ゼオライト2.2 t/10aを施用した場合においては効果が見られた。一方で、バーミキュライト1.1 t/10a施用した場合においては効果が見られなかった。
- ゼオライト220 kg/10a及び塩化カリ55 kg/10aを施用した場合の効果とゼオライト2.2 t/10aを施用した場合の効果に違いは見られなかった。

- これまでの調査の結果、土壌の特性が一定程度影響していると考えられることから、基準値超過がみられた地域では、土壌からの吸収を抑制するため、放射性セシウムを固定する効果が期待されるゼオライトの施用、カリ肥料の増肥(基肥)を進めることとする。
- 具体的な施肥設計については、10a当たり塩化カリ50kg+ゼオライト1tを基本とし、さらに施用量の異なる複数の区を設け、効果的な対策の検証を行う。

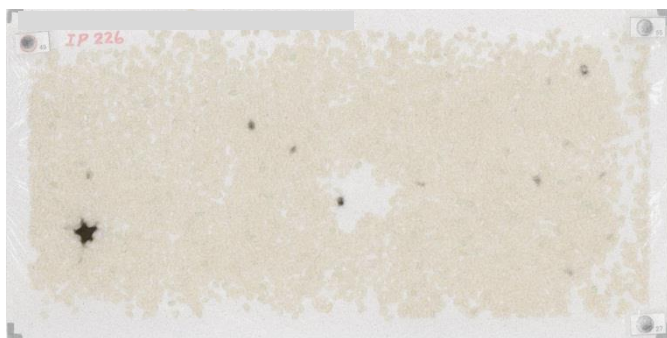
図6 旧太田村のほ場で生産された25年産米のイメージングプレートの検出結果
(玄米中の放射性セシウム濃度 160 Bq/kg)

- このほか、基準値を超過した米のサンプルを微量の放射線を検出するイメージングプレートで感光させたところ、米粒に濃淡があり高い濃度の米粒が一定程度含まれているとみられるサンプルが確認された。
- また、試験ほ場の稲穂をイメージングプレートで感光させたところ、稲穂に放射性物質が固まって付着している個体が見られた。
- こうしたことから、土壌からの吸収のほか、出穂後の稲穂への付着等、栽培期間中の稲体への放射性物質の直接付着が影響していた可能性が考えられるが、現段階ではその原因は不明である。
- なお、原子力規制庁にも相談したところ、地元のダストサンプラーの設置や原因究明についても協力するとのことであった。

イメージングプレート画像と可視画像を重ねたもの。
放射性物質の濃淡が見られる。

- 24年産の基準値超過玄米では、土壌中の放射性セシウムが根から吸収されたことから、イメージングプレートで米粒に濃淡は見られず、ほぼ均一であった。
- 他方、南相馬市原町区旧太田村で生産された25年産玄米では米粒の濃淡が明らかであり、また、小高区の試験ほ場では稲穂に1カ所に固まって付着する個体が見つかるなど、24年産とは異なるメカニズムで汚染されたことが示唆された。
- なお、旧太田村では収穫後の調製過程での交差汚染防止対策が実施されたことが確認されており、また、基準値超過玄米を水洗いしても放射性セシウム濃度は下がらなかったことから、交差汚染が要因とは考えられない状況。

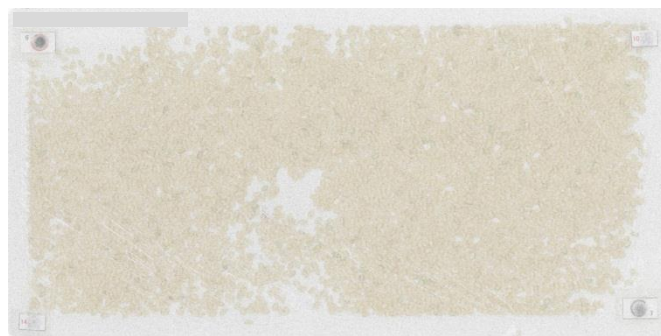
図7 中通りのほ場で生産された24年産のイメージングプレートの検出結果
(玄米中の放射性セシウム濃度 140 Bq/kg)

イメージングプレート画像と可視画像を重ねたもの。
放射性物質の濃淡は見られない。

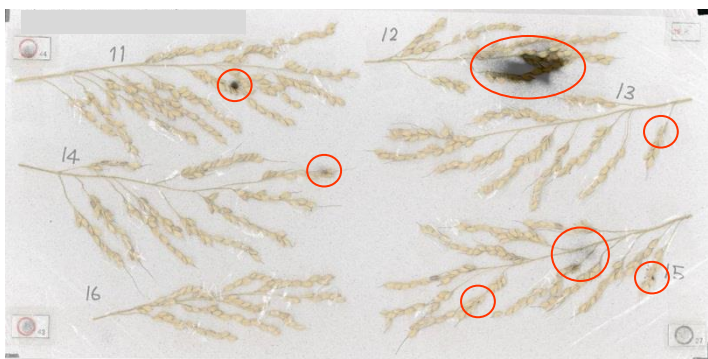
図8 小高区の試験ほ場で採取した稲穂のイメージングプレートの検出結果

イメージングプレート画像と可視画像を重ねたもの。
赤丸で囲った部分(黒点)に放射性物質の付着が見られる。
