### 4.2.2.3 日常管理調査票施設管理者版の使用例とQ&A

#### 4.2.2.4 日常管理調査票巡視員版の使用例とQ&A

#### 4.2.2.5 日常管理における点検項目

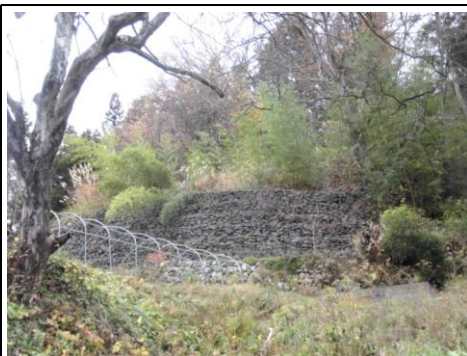
①全景(道路より見上げる)

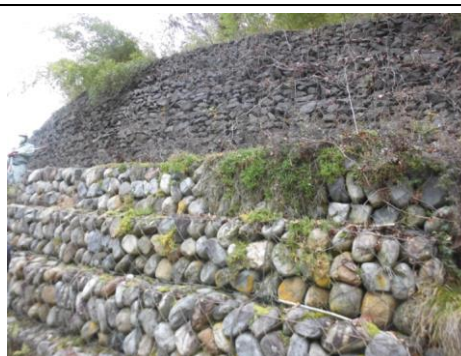
②近景(上5段:黒い石=中詰材は割栗石  
下3~4段:白っぽい石=中詰材は栗石)

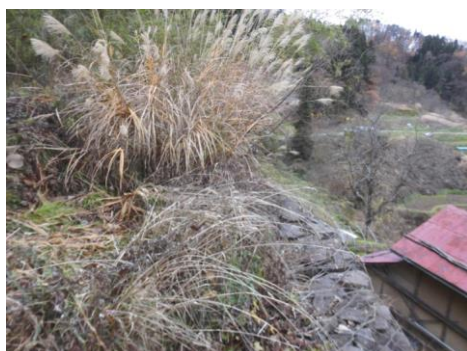
③擁壁の上部の状態(背面に隙間なし)  
(※植生があり、見通せない部分もあった。)

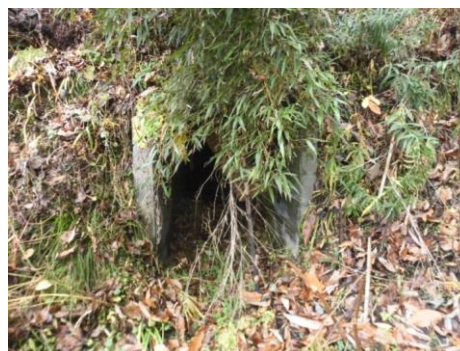
④施設横の空洞がある  
(※施設とは関係のない、室のようなものであった)

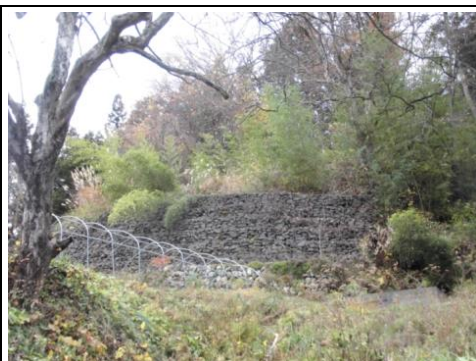
①全景(道路より見上げる)

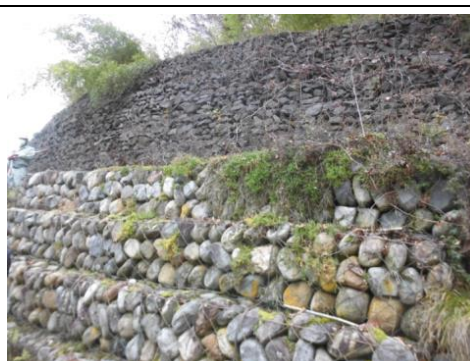
②近景(上5段:黒い石=中詰材は割栗石  
下3~4段:白っぽい石=中詰材は栗石)

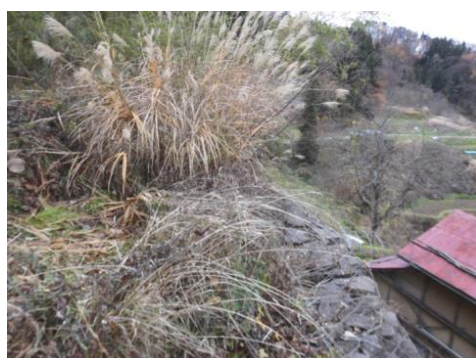
③擁壁の上部の状態(背面に隙間なし)  
(※植生があり、見通せない部分もあった。)

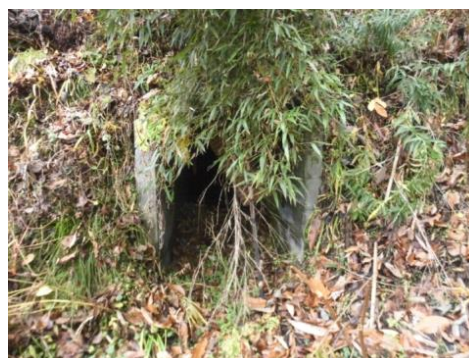
④施設横の空洞がある  
(※施設とは関係のない、室のようなものであった)

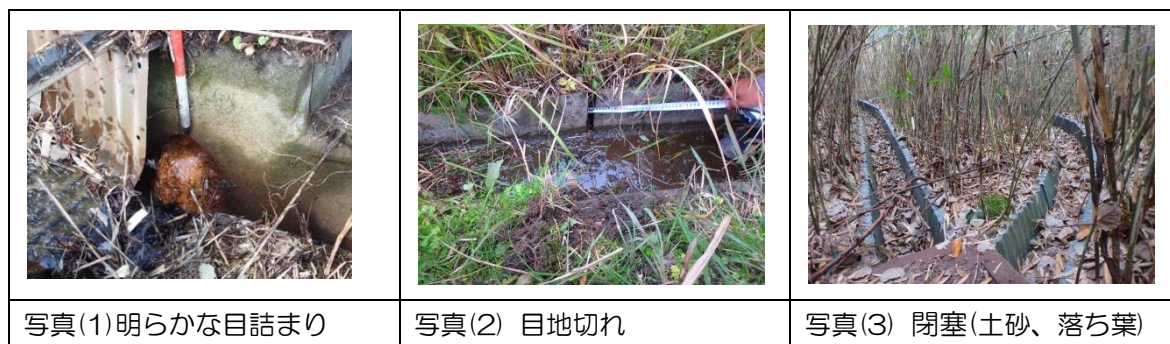
図 4.2.1 異常事例(暗きょ工・明暗きょ工)

部位	項目	説明
①暗きょ工	1 排水量がない	吐き口から水が出ていない
	2 吐き口の 明らかな目詰まり	吐き口が詰まっている(図 4.2.1 写真(1))
	3 吐き口の変形・破損	吐き口が曲がる、割れる
	4 吐き口の埋没	吐き口が集水升内等で埋まる
	5 吐き口の位置不明	吐き口が見つげられない
②排水路工	1 変形・破損	目地切れ(図 4. 2.1 写真(2))、ひび割れ、錆(腐食)
	2 閉塞・埋没	土砂や落ち葉などで水路が埋まる(図 4. 2.1 写真(3))
	3 流末位置不明	排水路工の末端(最下流側)が河川や道路側溝などに接続されているか不明
③集水升工・落差工	1 変形・破損	目地切れ、ひび割れ
	2 閉塞・埋没	土砂や落ち葉などで升等が埋まる
④周辺の状況	1 地表の変状	斜面の小崩壊や侵食(降雨や漏水で地表が削られる)が発生する。(沈下・隆起・洗掘・流出・崩落・押し出し・吸出し・亀裂等)が発生する。
	2 湿地の形成	水路等から漏れて水たまりや湧水等が発生する

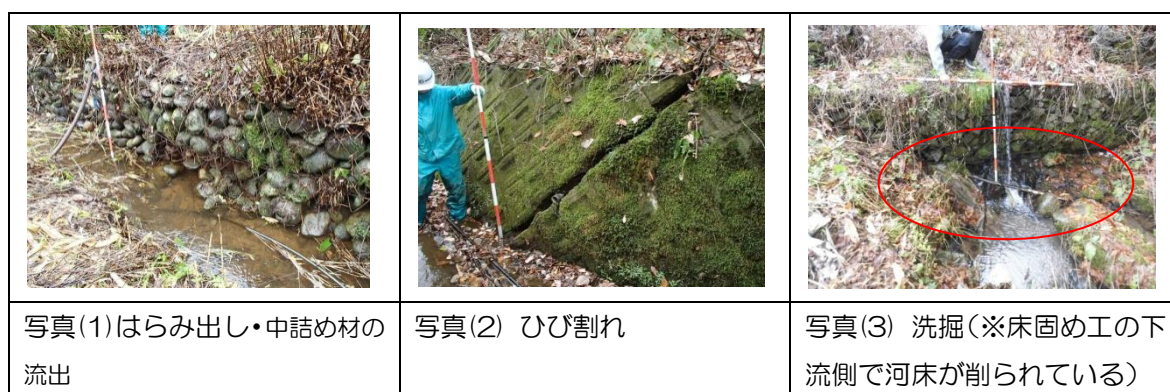
図 4.2.2 異常事例(溪流護岸工)

部位	項目	説明
①側壁護岸工	1 損壊	構造物がない、倒壊、脱落、中詰め材の流出(図 4.2.2 写真(1)) など
	2 変形	沈下、傾き、継ぎ目のずれ、はらみ出し(図 4.2.2 写真(1))等
	3 破損	ひび割れ(図 4.2.2 写真(2))、摩耗、欠損、鏽(腐食)等
	4 洗掘	特に河床面付近が土砂や水などによって削りとられた状態
②床固め工	1 損壊	構造物がない、倒壊、脱落、中詰め材の流出など
	2 変形	沈下、傾き、継ぎ目のずれ、はらみ出し等
	3 破損	ひび割れ、摩耗、欠損、鏽(腐食)等
	4 洗掘	特に河床面付近が土砂や水などによって削りとられた状態(図 4.2.2 写真(3))
③基礎地盤	1 沈下・隆起	施設を支える基礎地盤の状態を確認する
	2 洗掘	特に河床面付近が土砂や水などによって削りとられた状態
④周辺の状況	1 施設背面の変状	護岸の背後は通常地山や裏込め材などの土砂で満たされている。(吸出し・陥没・侵食・湧水・崩落・押し出し・亀裂等)
	2 構造物背面のすきま	ひび割れ等から背面の土砂が吸出され、構造物背面に「すきま」ができる
