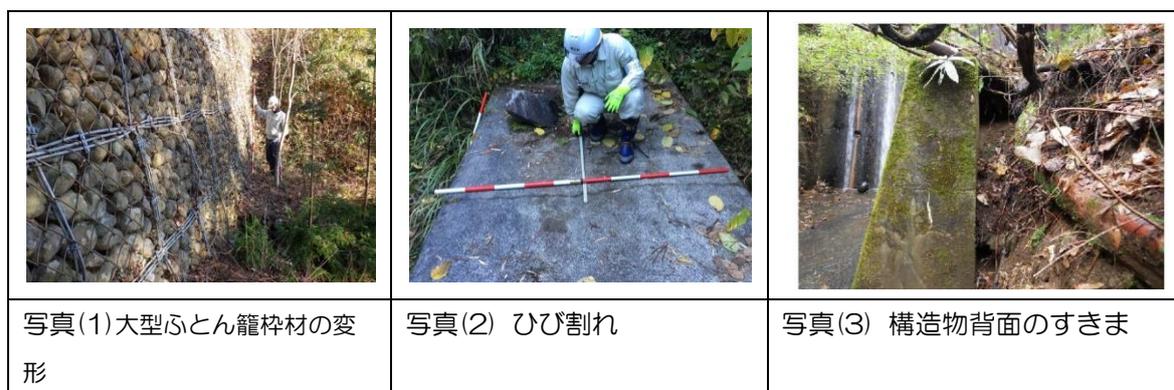
図 4.2.3 異常事例(渓流護岸工)

部位	項目	説明
①本体 (袖を含む) (本堤、副堤、 垂直壁を含む)	1 損壊	構造物がない、倒壊、中詰め材の流出等
	2 変形	沈下、傾き、継ぎ目のずれ、はらみ出し(図 4.2.3 写真(1))等
	3 破損	ひび割れ(図 4.2.3 写真(2))、天端摩耗、欠損、錆(腐食)等
	4 漏水	ひび割れ等の間からの水漏れが生じる場合もある
②側壁護岸	1 損壊	構造物がない、倒壊、脱落、中詰め材の流出など
	2 変形	沈下、傾き、継ぎ目のずれ、はらみ出し等
	3 破損	ひび割れ、摩耗、欠損、錆(腐食)等
③水叩き	1 摩耗	土砂や水などによって削りとられた状態
	2 ひび割れ	ひび割れている状態
周辺状況： ④本体周辺状況	1 基礎地盤の洗掘	基礎地盤が落水などで掘りこまれた状態
	2 袖部の侵食・崩壊	地山からの湧水や地表水で袖部に接する斜面等が削られたり、崩れたりしている状態
周辺状況： ⑤側壁護岸周 辺状況	1 基礎地盤の洗掘	側壁護岸工部分については渓流護岸工とほぼ同じの構造物であるので、渓流護岸工の説明欄と内容を共有する。(前頁を参照) 構造物背面のすきま＝背面の土が流出し構造物が不安定化(図 4.2.3 写真(3))
	2 施設背面の変状	
	3 構造物背面のすきま	
堰堤工上流側の堆砂状況(満砂/未満砂)		堰堤工は上流側に土砂を貯めることで、地すべり防止効果を更に発揮する場合がある。可能ならば確認する。

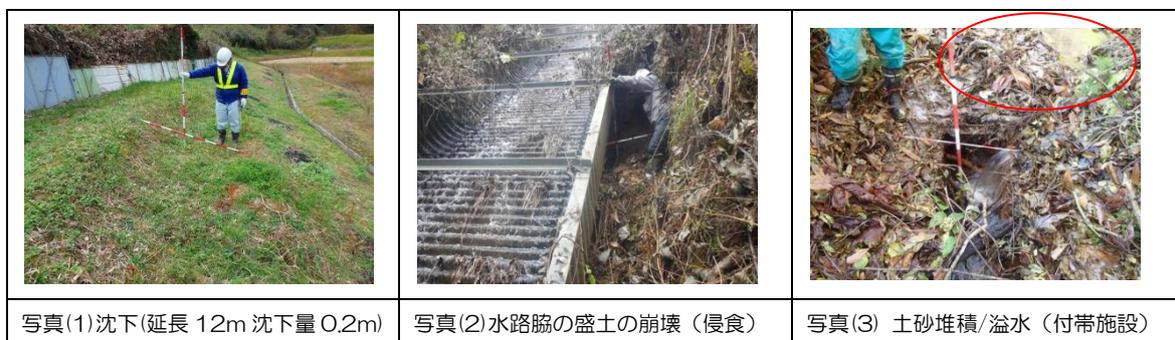
図 4.2.4 異常事例(押え盛土工)

部位	項目	説明
①本体	1 亀裂	法面に連続した割れ目がある(段差や開口を伴う)
	2 侵食・洗掘	降雨等で表面の削られ、盛土材が流出(図 4.2.4 写真(2))
	3 崩落	局所的に法面が崩壊する
	4 湧水	盛土内から地下水が流出する
	5 沈下・隆起	法面や小段が沈下(隆起)し、平らでない(図 4.2.4 写真(1))
	6 はらみ出し	法面の一部がふくらんだ状態になる
法面保護工 (有無を確認)	1 損壊	法面表面にある法面保護工が広く壊れている
	2 変形	法面保護工が膨らんだり、歪んだりしている
	3 破損	法面保護工に亀裂や一部欠けている
	4 育成不良	植生による法面保護工が育成不良で、効果がない
付帯施設： ②暗きょ工・ド レーン	1 ドレーン材の崩落	盛土内の地下水を排出するための部位であり、ドレーンから排水可能な量を超えて地下水等が供給されている場合、左のような異常として現れる場合が考えられる
	2 異常な出水痕跡	
	3 ドレーン周辺の洗掘	
	4 その他	閉塞等、その他の状況を示す。(「暗きょ工」参照)
③排水路工	<詳細は、「暗きょ・明暗きょ工」の排水路工を参照>(図 4.2.4 写真(3))	
④法尻の土留工	<詳細は、「擁壁(枠)工」を参照>	
⑤周辺の状況	1 沈下・隆起・押し出し・亀裂	盛土が施工された周辺の元の自然斜面の地盤状況や地下水状況次第では新たな地すべりが誘発されている可能性がある
	2 湧水	
	3 周辺斜面の崩落

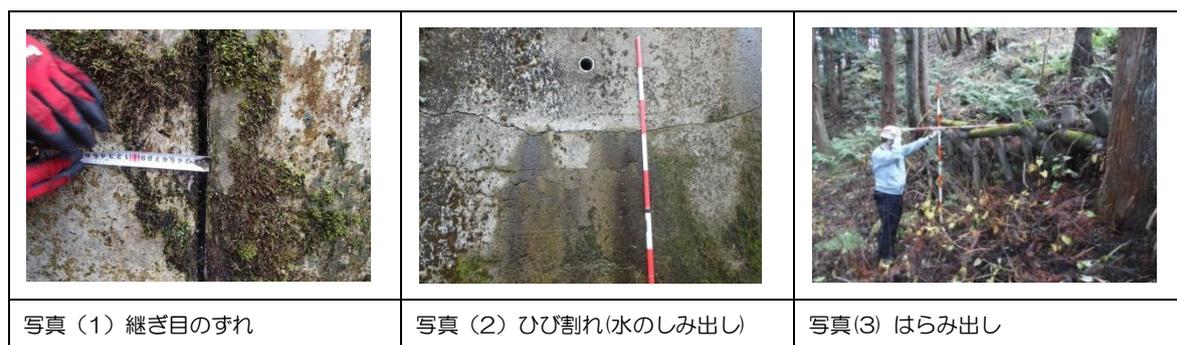
図 4.2.5 異常事例(擁壁(柵)工)

部位	項目	説明
①本体	1 損壊	構造物がない、倒壊、ブロック等の脱落、中詰め材の流出など (機能を失っている状態)
	2 変形	沈下、傾き、継ぎ目のずれ(図 4.2.5 写真(1))、はらみ出し(図 4.2.5 写真(3))等
	3 破損	ひび割れ(図 4.2.5 写真(2))、欠損、錆(腐食)等
	4 湧水	割れ目などからの水のしみ出し、流出がある ※ただし、水抜き管からの湧水は異常としない ※斜面上方に破損した水路等疑わしい供給源があれば自由記述欄にて報告すること
②付帯施設	1 損壊	落石防護柵、法尻水路、水抜き管等について、付帯施設であるので詳細に確認する必要はないが、遠目でわかる程の大きな異常があれば、記録する。
	2 変形	
	3 破損	
	4 閉塞・埋没	
③基礎地盤	1 沈下・隆起	基礎地盤が構造物の重さで沈んだり、地すべりなどの影響で隆起したりしている
④周辺の状況	1 施設背面の変状	護岸の背後は通常地山や裏込め材などの土砂で満たされている(吸出し・陥没・侵食・湧水・崩落・押し出し・亀裂等)
	2 構造物背面のすきま	ひび割れ等から背面の土砂が吸出され、構造物背面に「すきま」ができる

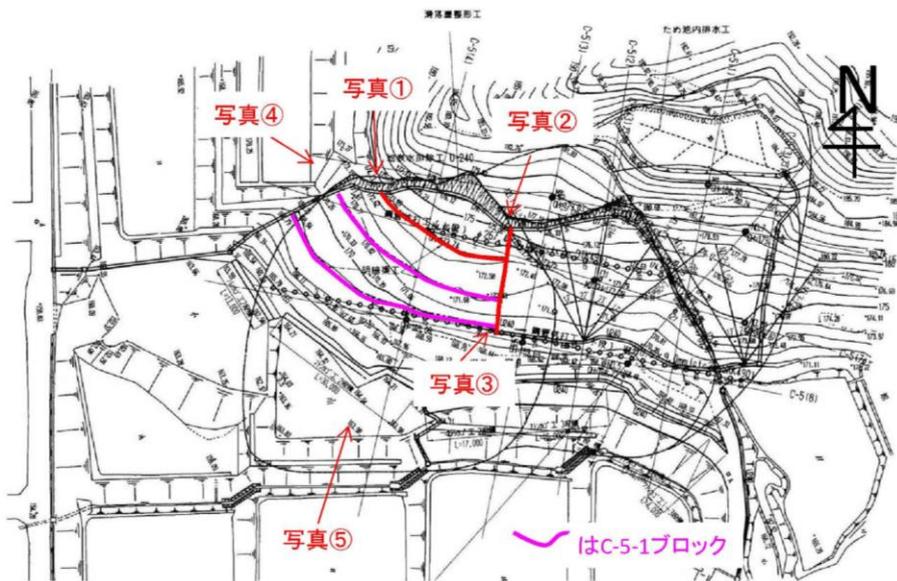
平面図(ブロック見取り図・写真撮影位置図)

- ・明暗きよ工は雑木林の中にあり、また笹竹が密生していることから全てを確認することができなかった。
- ・排水路工全体に落葉が堆積している。
- ・周辺地盤の状況はブロック内には顕著な変状は確認できなかった。
- ・落葉の堆積は定期的な清掃が望ましいが、軽微であり、定期的な監視が必要である。

番号	撮影対象	コメント
①	排水路工	排水路工に落葉の堆積がみられる
②	排水路工	排水路工に落葉の堆積がみられる
③	排水路工	排水路工に落葉の堆積がみられる
④	明暗きょ工の位置	雑木林の中に位置している
⑤	施設全景	全景(南側より)
⑥
