表 4.3.12 概査調査票 (3/4) の使用例その1

地すべり防止施設調査票(暗きょ工・明暗きょ工) 概査調査票(3/4)

地すべり防止施設調査票(堰堤工) 概査調査票(1/4)

施工位置	緯度 36.00 経度 135.00	点検者	□□□□(株) ○○○
区域名	△△△区域	地すべりブロック名	B
施設名	1号堰堤		
施工年度	H10年	構造/材質	フトンカゴ
高さ・堤長・勾配	高さ 3m・堤長 10m・勾配 —

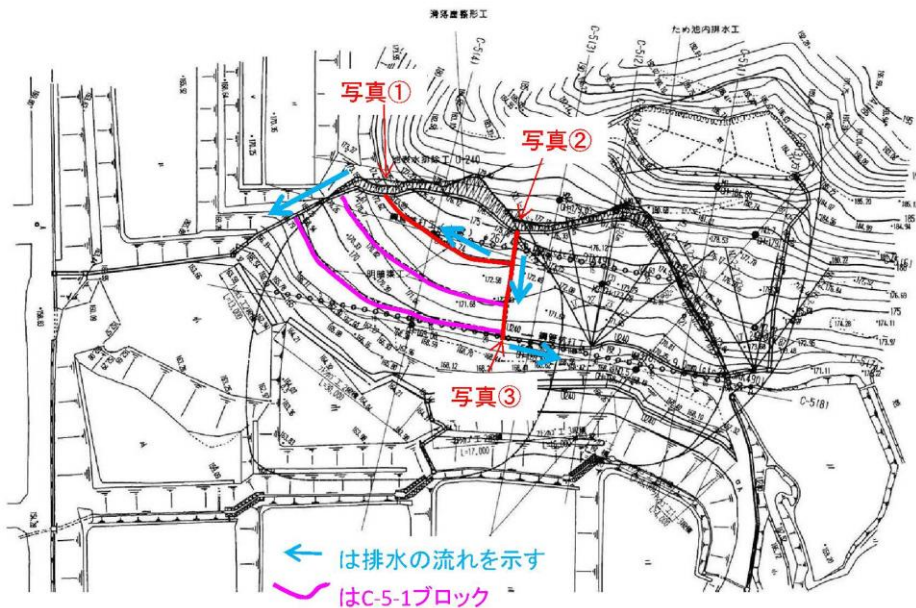
平面図・構造図等(異常箇所位置)

※ 水路全体に落ち葉の堆積がある。

※ 落ち葉の堆積と排水路の接続状況。

西側は閉塞されており、北からの水流は西側へ流れる構造となっている。

番号	箇所	確認・計測した変状	測定値等
①	排水路合流部	落ち葉の堆積	
②	排水路合流部	落ち葉の堆積	
③	排水路合流部	落ち葉の堆積と排水路の接続状況

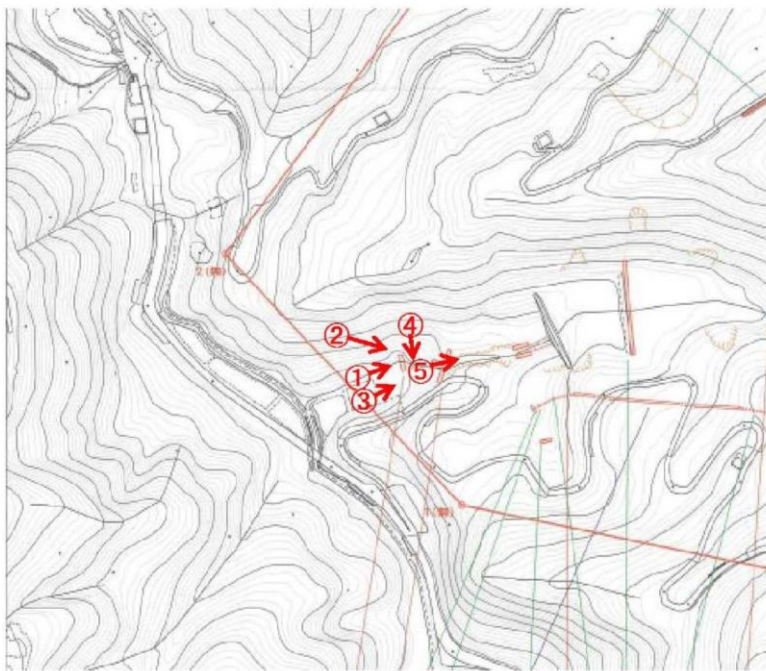
平面図(ブロック見取り図・写真撮影位置図)

基本情報調査による既往変状・活動履歴の有無
 ・特に記述を発見できなかった。施設台帳によると、「フトン籠が崩壊している」との記述がある。

番号	撮影対象	コメント
①	全景	フトンカゴの堰堤状況
②	袖部状況	右岸状況
③	袖部状況	左岸状況
④	露岩	堰堤上流側右岸露頭状況
⑤	上流状況	堰堤上流状況

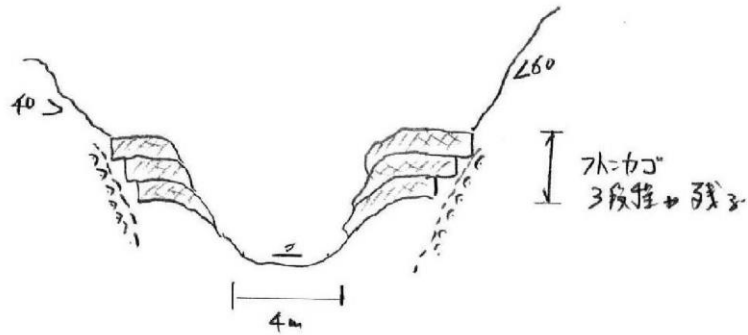
平面図・構造図等(異常箇所位置)

全体的に崩れている。
(前頁の写真全てが異常箇所となるため下記表は省略。)

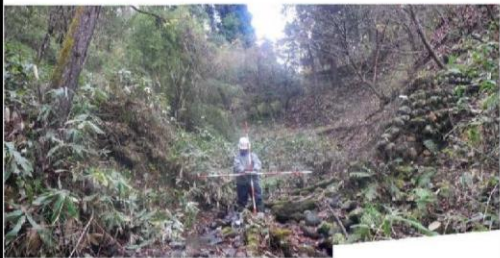
写真番号 ①	写真番号 ②

工種・部位	項目	状況	レベル	写真	コメント
堰堤工	<input checked="" type="checkbox"/> 本体 (本堤・副堤・垂直壁含む)	変形	a・b・c・d	1	崩壊し、元の形状なし
	<input checked="" type="checkbox"/> 本堤	破損・腐食	a・b・c・d	1	
	<input checked="" type="checkbox"/> 袖 (本堤・副堤・垂直壁含む)	変形	a・b・c・d	1	
	<input checked="" type="checkbox"/> 袖	破損・腐食	a・b・c・d	1	
	<input type="checkbox"/> 側壁護岸	変形	a・b・c・d		
	<input type="checkbox"/> 側壁護岸	破損・腐食	a・b・c・d		
施設周辺状況	<input checked="" type="checkbox"/> 本体周辺	基礎地盤の変状	a・b・c・d		
	<input checked="" type="checkbox"/> 袖部周辺	基礎地盤の変状	a・b・c・d		
	<input type="checkbox"/> 側壁護岸工周辺	基礎地盤の変状	a・b・c・d		
	<input type="checkbox"/> 側壁護岸工周辺	施設背面の変状	a・b・c・d		
	<input type="checkbox"/> 堆砂域内およびその周辺	地すべり・崩壊や土石流の発生状況	a・b・c・d		
その他状況	水通し幅 / 渓流内の常時流水の有無・水量 / 堰堤工上流側の堆積砂状況の詳細説明(未満砂の場合)等

- ・堰堤の形態を保っておらず、袖部のみ残る。上流側左岸には、堰堤袖部と同様な標高に平坦地形が残り、かつては土砂を貯めていたものと推定される。現在、河床の侵食はすすんでいるものと考えられる。
- ・堰堤としての機能は全く失われていることからレベル d と判断したが、地すべり滑動を示唆する変状は認められない。詳細調査として地すべり調査を行い、補修・更新の検討を行う必要があると考えられる。
