表 4.3.22 補足： 暗きょ工の「目詰まり」の指標の目安

表 4.3.23 各項目のレベル判定事例(暗きょ工・明暗きょ工 その2)

表 4.3.25 各項目のレベル判定事例(暗きょ工・明暗きょ工 その4)

表 4.3.31 各項目のレベル判定事例(溪流護岸工 その3)

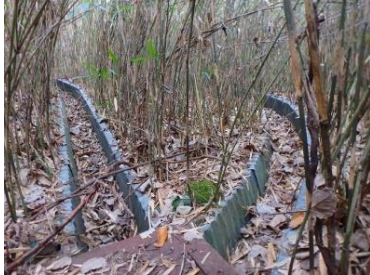
半ば落ち葉等に埋もれているが排水は維持されている。

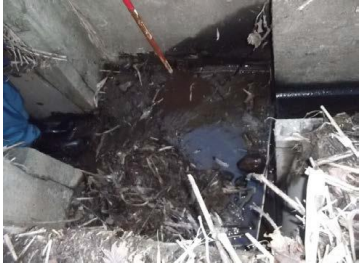
半ば土砂に埋もれているが排水は維持されている。
c	機能低下が見られるが簡単な補修等により機能回復が可能

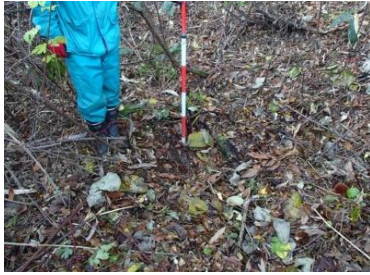
土砂堆積により、ほぼ完全に埋没

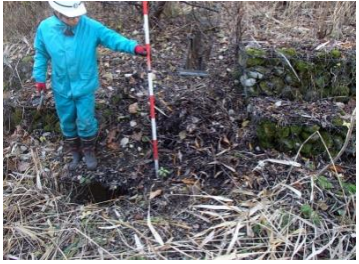
土砂堆積により、ほぼ完全に埋没
d	機能の著しい低下～機能喪失

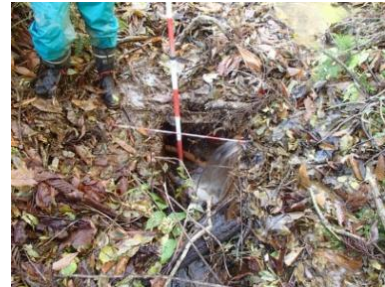
排水路工の埋没によって常時溢水が生じている例。現象的には「閉塞・埋没」の「c」だが、周辺への影響が大きいため、「d」とする。	(該当写真なし)

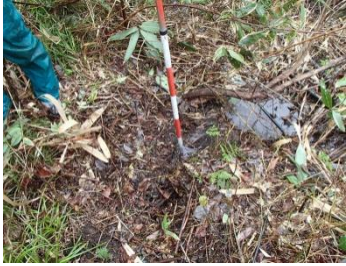
背面土砂の吸出し等は見受けられない
b	機能の軽微な低下

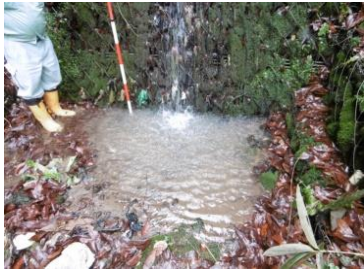
基礎部の洗堀

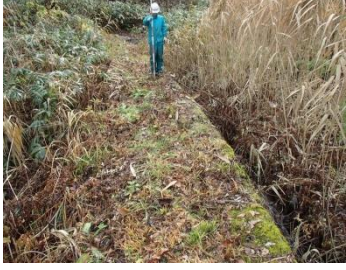
ブロックの背面土砂の吸出し
c	機能低下が見られるが簡単な補修等により機能回復が可能

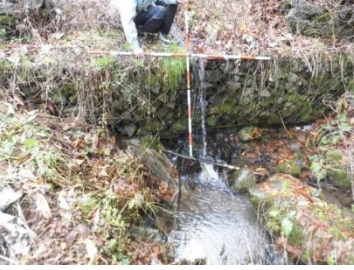
水叩き相当部分の先端に洗堀(底部露出)

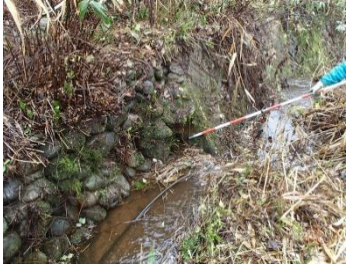
ブロック積背後空洞化(下部まで空洞化)
d	機能の著しい低下～機能喪失	(該当写真なし) ・施設の安定性を損ねるほどの洗堀

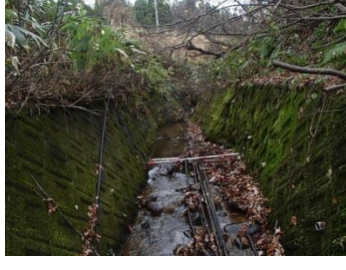
左岸斜面押出しによる河道の狭まり
