(3) 堰堤工

表 4.3.33 概査における点検項目(堰堤工)

表 4.3.34 各項目のレベル判定事例(堰堤工 その1)

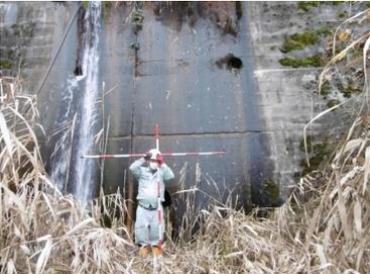
縦目地の開き、横目地破損

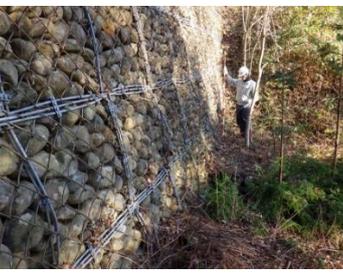
はらみ出し
c	機能低下が見られるが簡単な補修等により機能回復が可能	(該当写真なし) ・目地の開きが著しく、土砂流出が懸念される状態	(該当写真なし) ・局所的な中詰材の流出が見られる状態
d	機能の著しい低下～機能喪失	(該当写真なし) ・堤体の安定性が損なわれている ・上流側の堆砂高が低下している状態

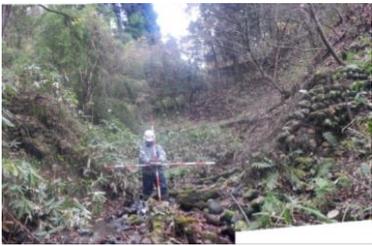
堰堤の形態を保っておらず袖部のみ残る

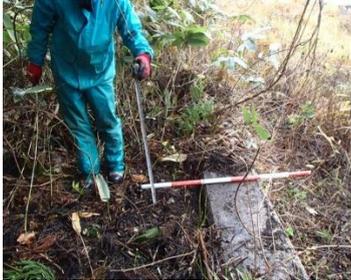
<p>施設背面の沈下</p>
c	機能低下が見られるが簡単な補修等により機能回復が可能	(該当写真なし) ・洗掘が構造物の基礎面に達している※

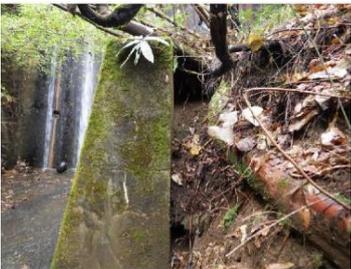
<p>施設背面の変状 吸出し</p>
d	機能の著しい低下～機能喪失

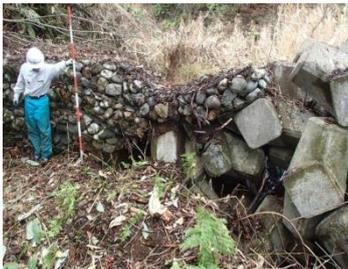
<p>洗掘によるブロック基礎部空洞化、ブロックの崩れ、ふとん籠の変形 (ブロック基礎部空洞化によって上流側の堆砂高が低下している事例)</p>

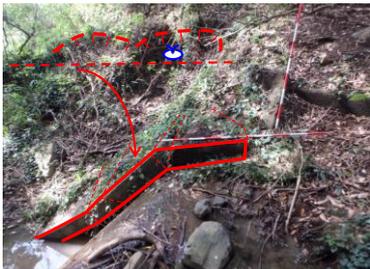
<p>右岸側に幅 30m、高さ 30m 程度の崩壊が確認され、その影響で右岸側壁護岸が傾倒・破損している。</p>

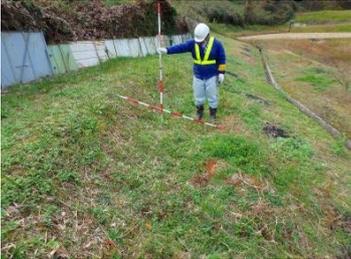
盛土本体の沈下(12mx0.2m)

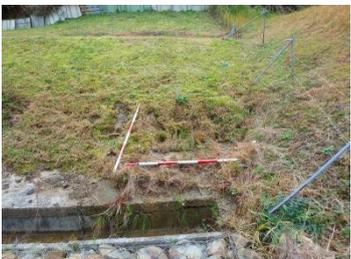
湧水による侵食(1mx1m)
c	機能低下が見られるが簡単な補修等により機能回復が可能	(該当写真なし)

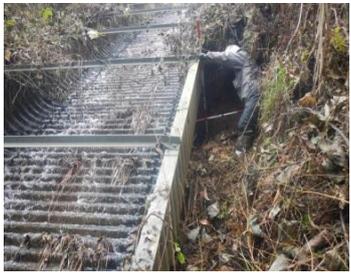
漏水・溢水が原因と考えられる洗掘による水路脇の盛土の崩壊(侵食)
d	機能の著しい低下～機能喪失	(該当写真なし)

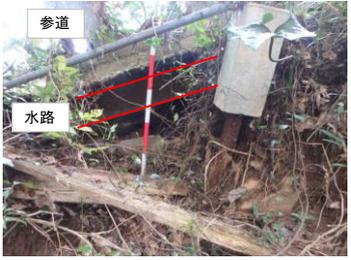
水路下部の土砂(盛土)が喪失し、水路が破断している。継続的に水路周辺の盛土が侵食されることが懸念される。

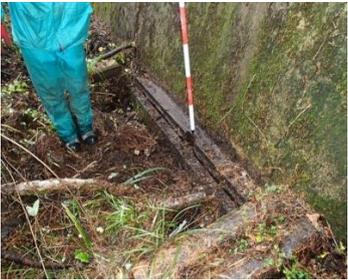
全面の地盤の沈下 (前面水路工接続部の開き)	<ul style="list-style-type: none"> 顕著な変形(はらみ出し、傾き、継ぎ目のずれ等)、顕著な沈下が確認される
d	機能の著しい低下～機能喪失	(該当写真なし)	<ul style="list-style-type: none"> 施設の安定性が損なわれている 施設背面を含めて崩壊している。

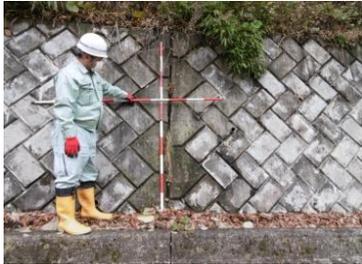
目地の開き(継ぎ目のずれ)

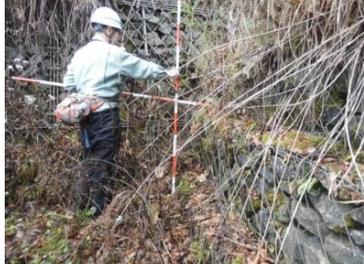
ややはらみ出している
c	機能低下が見られるが簡単な補修等により機能回復が可能

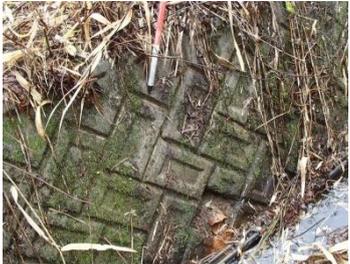
ブロック積目地開き、抜け落ち

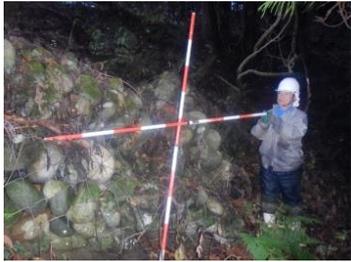
いん籠が 15m 区間で変形（はらみ出し・傾き）(広い範囲での現象の場合)

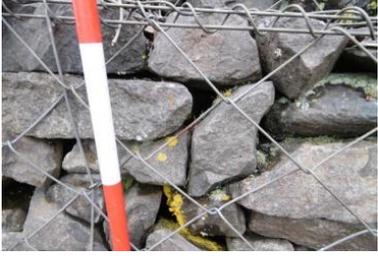
極めて局所的かつ軽微な腐食
b	機能の軽微な低下	(該当写真なし) ・はらみ出し、すれ等の変形が見られる。

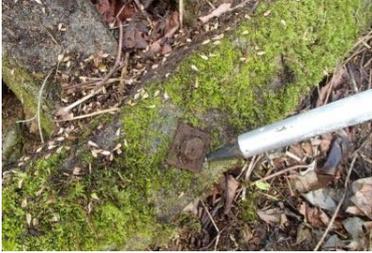
砕工のボルトの錆
c	機能低下が見られるが簡単な補修等により機能回復が可能	(該当写真なし) ・はらみ出し、砕材のすれ、脱落等によって、中詰材流失が生じている (局所的な現象の場合)	(該当写真なし) ・腐食等が原因となって、はらみ出し、砕材のすれ、脱落等を引き起こしている (局所的な現象の場合)
d	機能の著しい低下～機能喪失	(該当写真なし) ・はらみ出し、砕材のすれ、脱落等によって、中詰材流失が生じている (広範囲での現象の場合)	(該当写真なし) ・腐食等が原因となって、はらみ出し、砕材のすれ、脱落等を引き起こしている (広範囲での現象の場合)
