8 1. 青森県3例目（蓬田村）の事例

8 2. 北海道 3 例目（千歳市）の事例

83. 北海道4例目（千歳市）の事例

8 4. 北海道5例目（千歳市）の事例

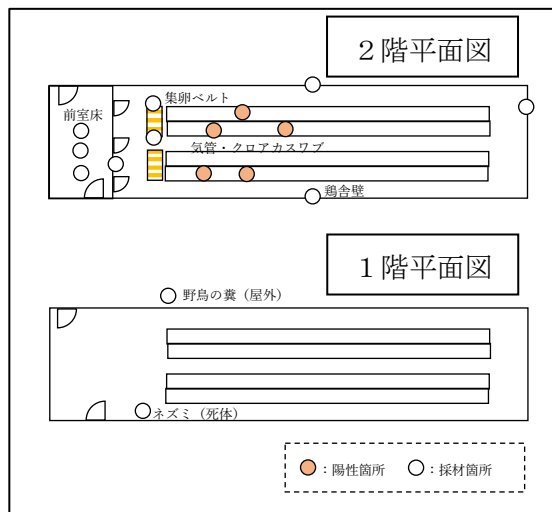
【発生鶏舎採材場の見取り図】

採材場所	採取したサンプル
発生鶏舎（12号舎）	前室床、鶏舎壁、集卵ベルト、 <u>気管・クローカスワブ</u> （死鳥1、死鳥2、死鳥3、死鳥4、死鳥5）、ネズミ（死体）、野鳥の糞（屋外）
更衣室	長靴裏
環境水	農場近隣のため池の水

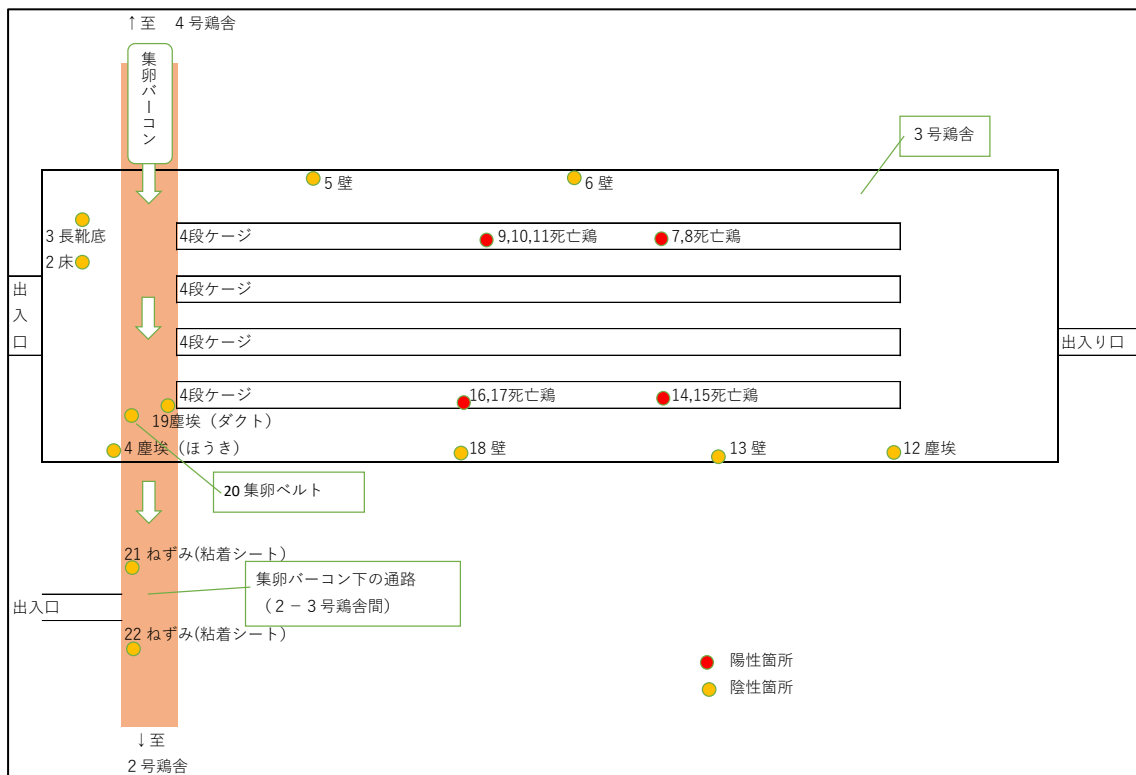
【発生鶏舎採材場所見取り図】

採材場所	採取したサンプル
発生鶏舎 (3号舎)	前室床、長靴底、出入り口付近ホウキに付着したほこり、壁、 <u>家きん (死体)</u>
未発生舎 (2号舎)	鶏舎壁
発生鶏舎と未発生鶏舎間 (2、3号舎間) 集卵ベルトの下の通路	ねずみ死体
農場内コンポスト舎近くにある灯油タンク防油堤水たまり	水

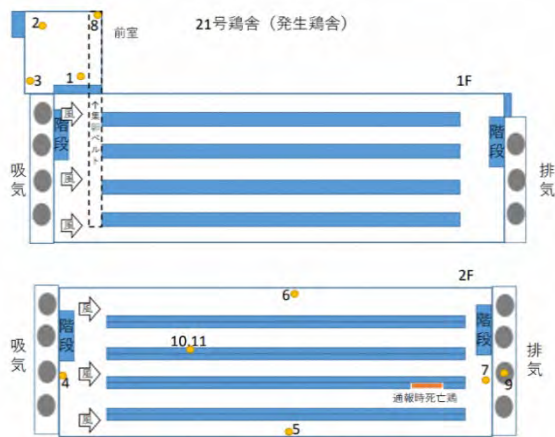
【発生鶏舎採材場所見取り図】

採材場所	採取したサンプル
発生鶏舎（21号舎）	前室床(1)、長靴底(2)、作業用手袋(3)、壁(4, 5, 6, 7)、集卵ベルト(8)、換気扇(9)、気管(死鶏、10)、クロアカ(11)
隣接舎（22号舎）	前室床(12)、長靴底(13)、作業用手袋(14)、壁(15, 16, 17, 18)、集卵ベルト(20)、 <u>換気扇(21)</u> 、 <u>気管(死鶏、22, 24, 27, 28)</u> <u>クロアカ(死鶏、23, 25, 26, 29)</u>
未発生舎（1号舎）	ネズミ死体(19)

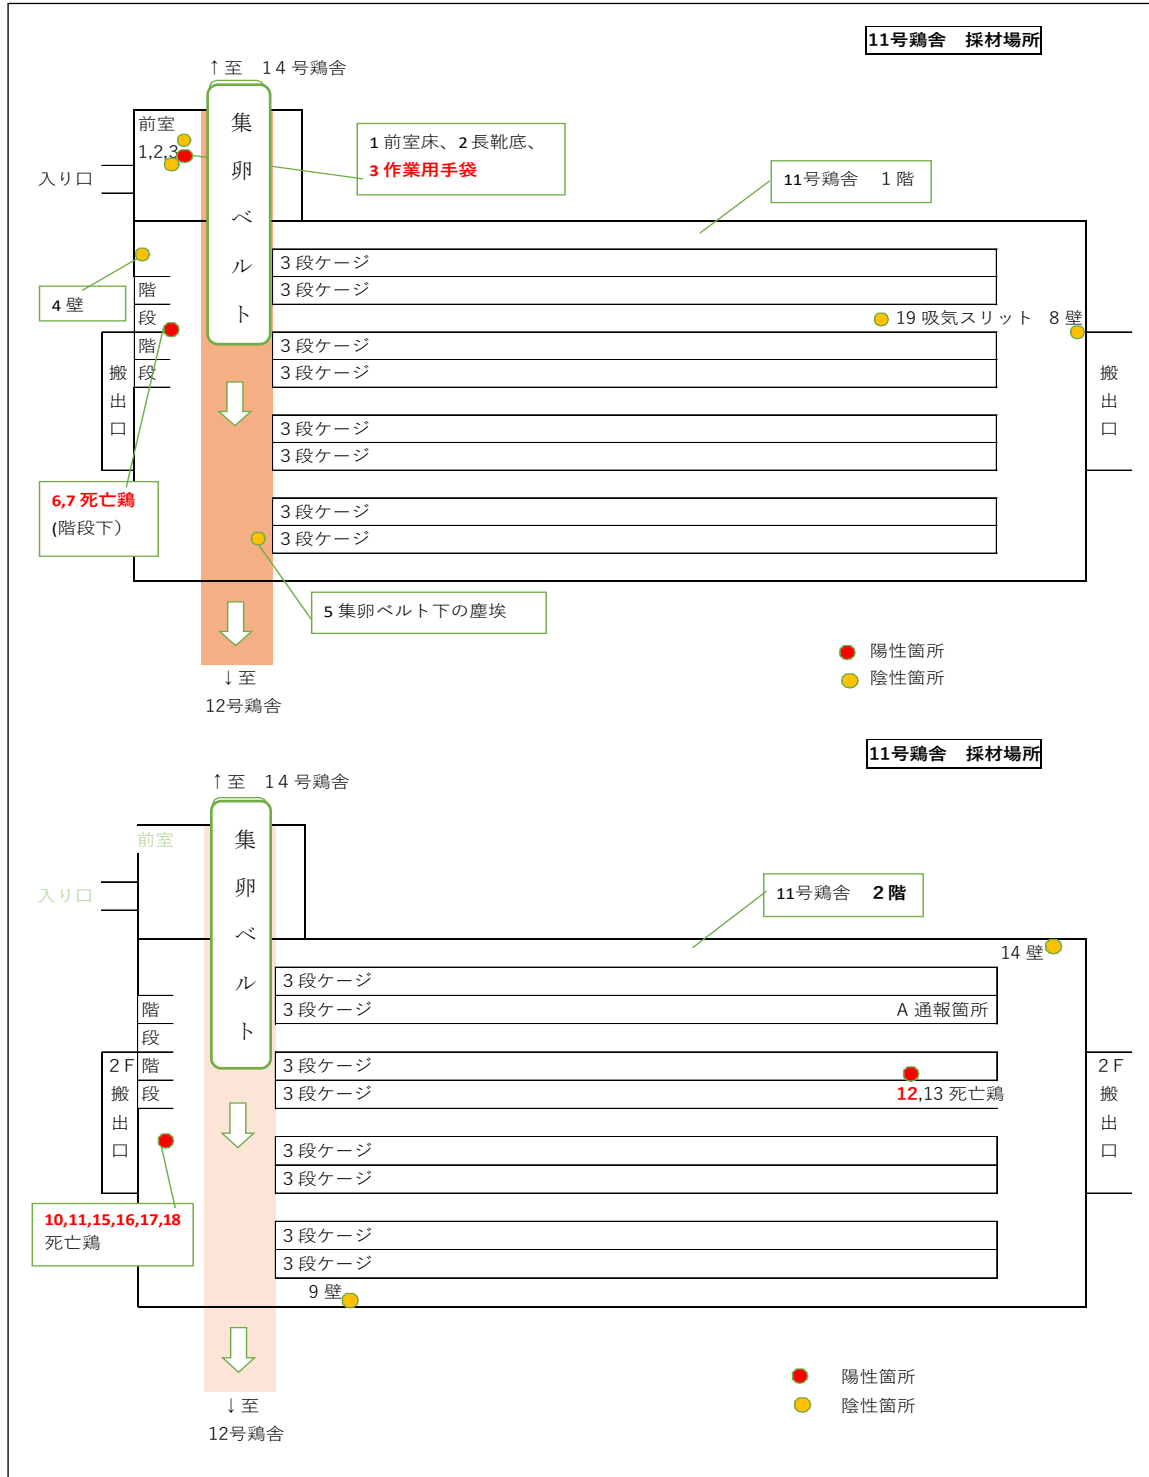
【発生鶏舎採材場所見取り図】

採材場所	採取したサンプル
発生鶏舎 (11号舎)	前室床、長靴底、 <u>作業用手袋</u> 、壁、集卵ベルト、 <u>死亡鶏 (気管、クローアカ)</u> 、1階床の吸気スリット
未発生舎 (14号鶏舎前)	ねずみ回収用ペール内のねずみ死体
