### 国営土地改良施設事故防止事業

「阿賀野川用水地区」

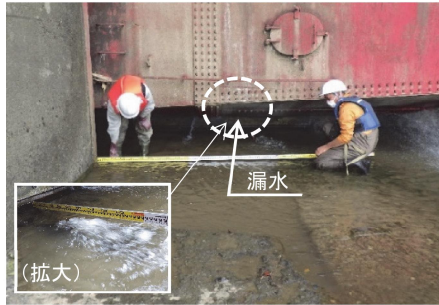
① 3号洪水吐下流エプロンの漏水

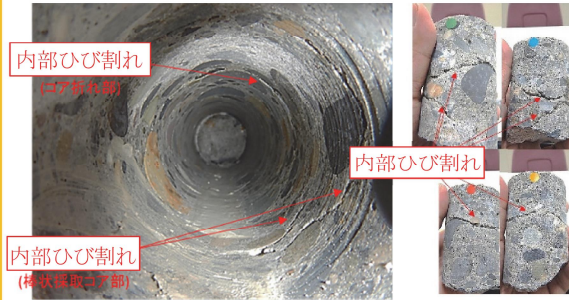
③ 堰柱コンクリートの内部ひび割れ

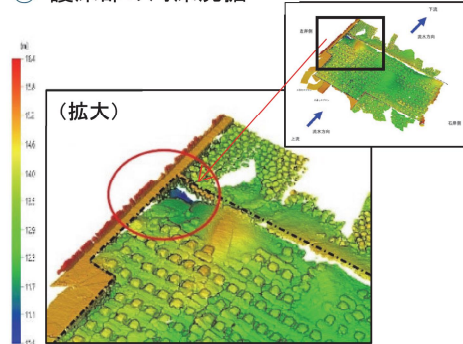
② 護床部の河床洗掘

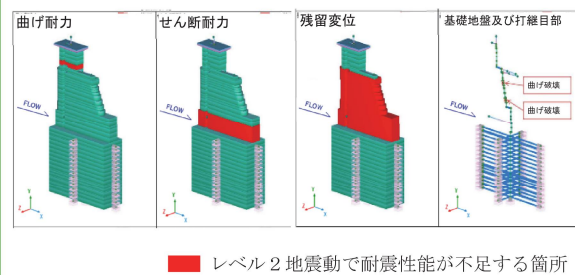
④ 頭首工の耐震性能不足

■ レベル2地震動で耐震性能が不足する箇所
