三古の水だより

〈発刊所〉  
信濃川左岸流域  
農業水利事業所  
〒940-0082  
新潟県長岡市千歳  
1丁目3番88号  
(長岡地方合同庁舎6F)  
TEL:0258-31-1011  
Fax:0258-37-0215

### R3年度完成工事

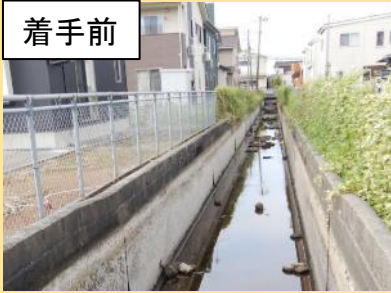
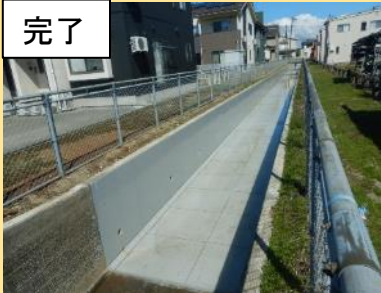
工事名：7号幹線用水路石動工区その2工事  
施工場所：長岡市石動町、宝地町及び喜多町地内  
水路表面に摩耗やひび割れが確認されたため、開水路部分の表面被覆等の補修工事を行いました。

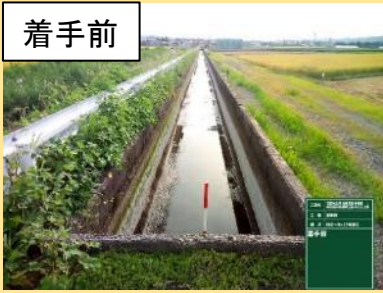
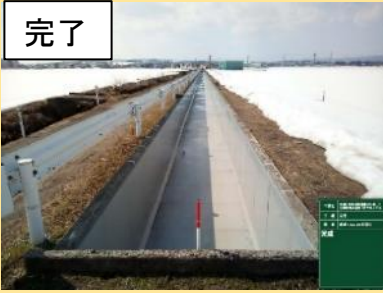
工事名：7号幹線用水路堺工区その2工事  
施工場所：長岡市堺町地内  
水路表面に摩耗やひび割れが確認されたため、開水路部分の表面被覆等の補修工事を行いました。

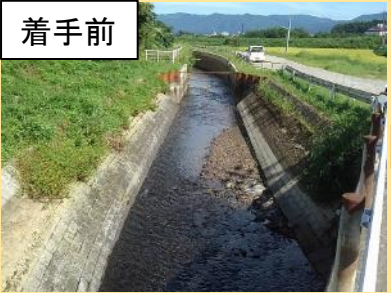
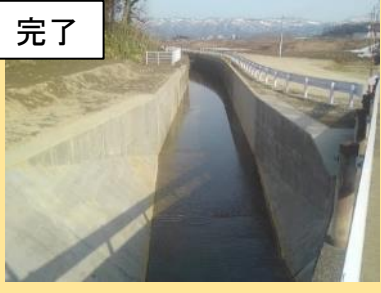
工事名：6号幹線用水路親沢工区その4工事  
施工場所：長岡市親沢町地内  
ブロック積水路において、欠損や漏水などが見られたため、既設水路を取り壊し、改修工事を行いました。

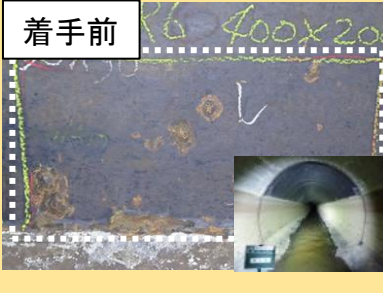
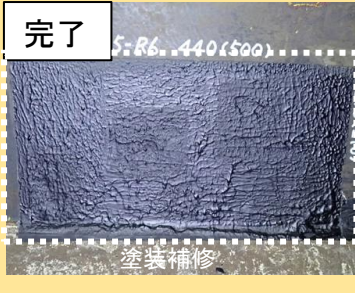
工事名：2号幹線用水路3号トンネル工事  
施工場所：小千谷市高梨町地内  
水路トンネル内の鋼板において、腐食や塗装の劣化が確認されたため、部分的な塗装補修工事を行いました。
