(13) 熊本県人吉市スギ(当年生)

表 5-87 植栽地情報(熊本県\_スギ)

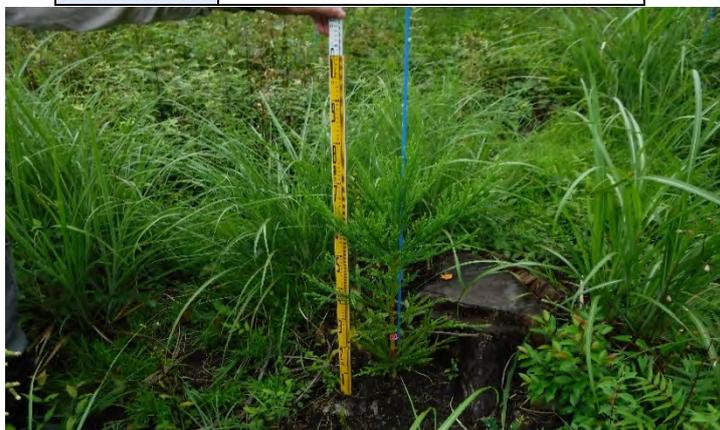
ススキが繁茂しているが、生育は良好である。被害木がないため全て健全木である（表5-91）。

写真 5-118 生育状況（生育木）

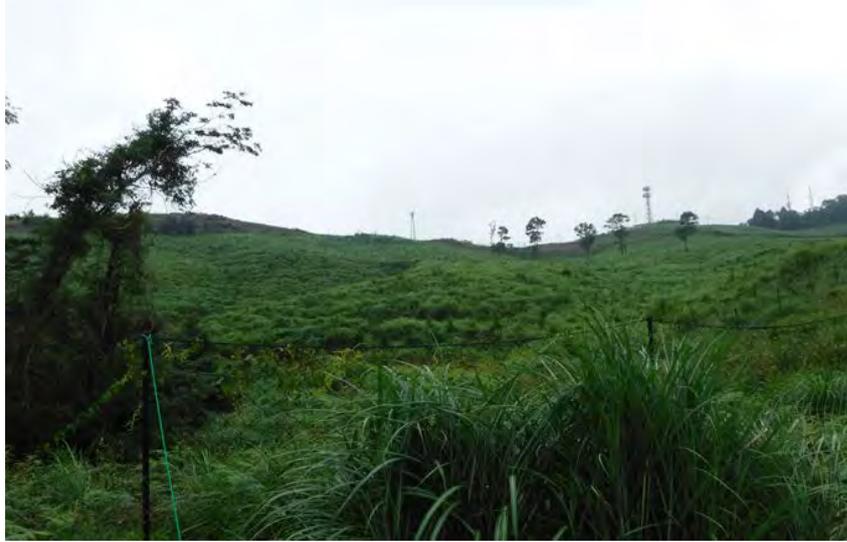
写真5-119 競合植生の状況

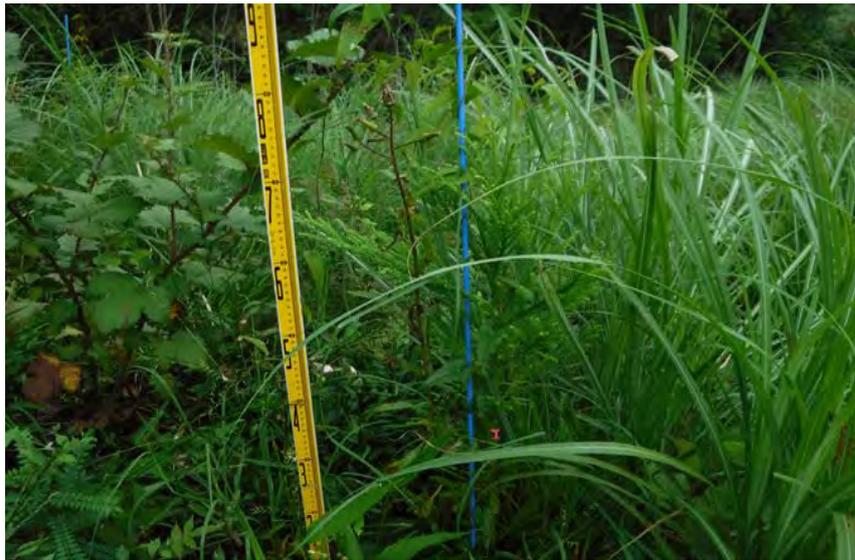
写真5-120 競合植生の状況（ススキとクマイチゴ）

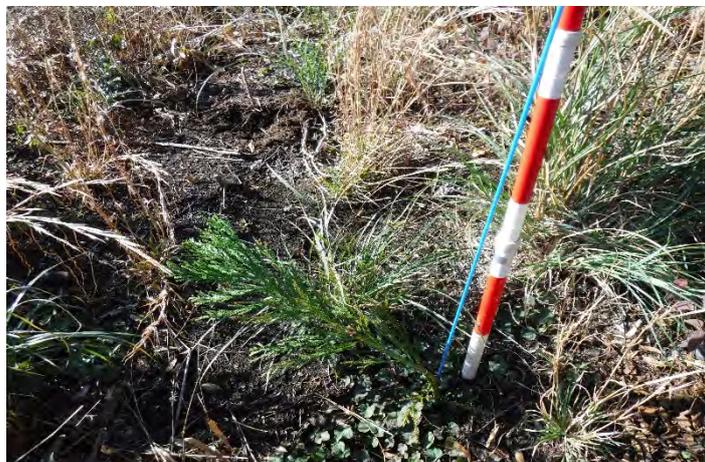
今季、主軸枯損木が1本あった（原因不明）。他の苗木の成長は良好である。被害木が1本のみであり、これを除いた健全木の成長は生育木の成長と変わりがなから、健全木のデータは省略した。

獣害	0本
枯死	0本
消失	0本
主軸枯損	1本（原因不明）

写真 5-121 生育状況（主軸枯損木）
