### 3.2 カキ礁の造成方法の開発

#### 3.2.1 着生材試験

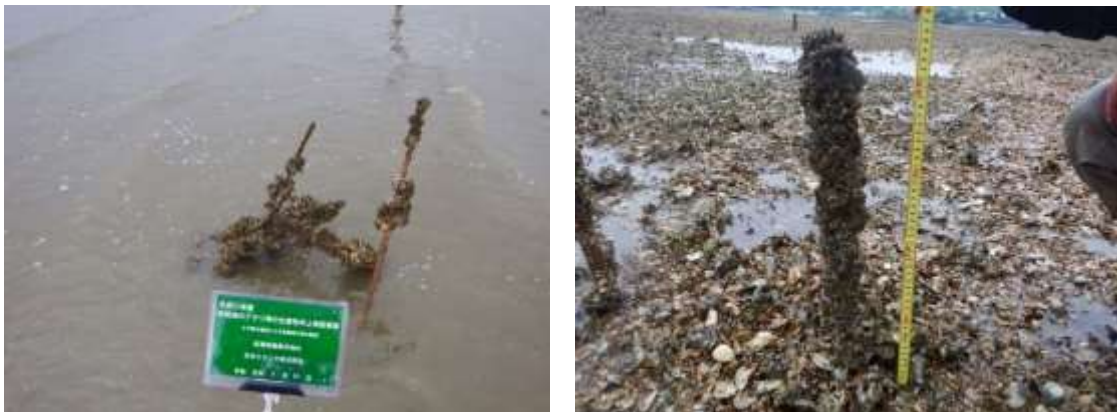
過年度設置した着生材のカキ着生量を表 8 に示す。平成 29 年度に設置したホタテ貝殻および、ネットは天然カキ礁とほぼ同等量までカキが着生していた。特に、ネットは最も多くのカキが着生しており、本事業の目標値である 20wet-kg/m<sup>2</sup>を概ね達成していた。一方で同時期に設置した女竹および、竹ほうきはそれぞれ 2.68、2.61wet-kg/m<sup>2</sup>にとどまった。この要因として図 21 に示すとおり、設置して 3 年の経過により、本来の形状をとどめず、着生材としての機能が低下していたためと考えられる。

図 21 女竹および竹ほうきの状況（令和元年 8 月時点）

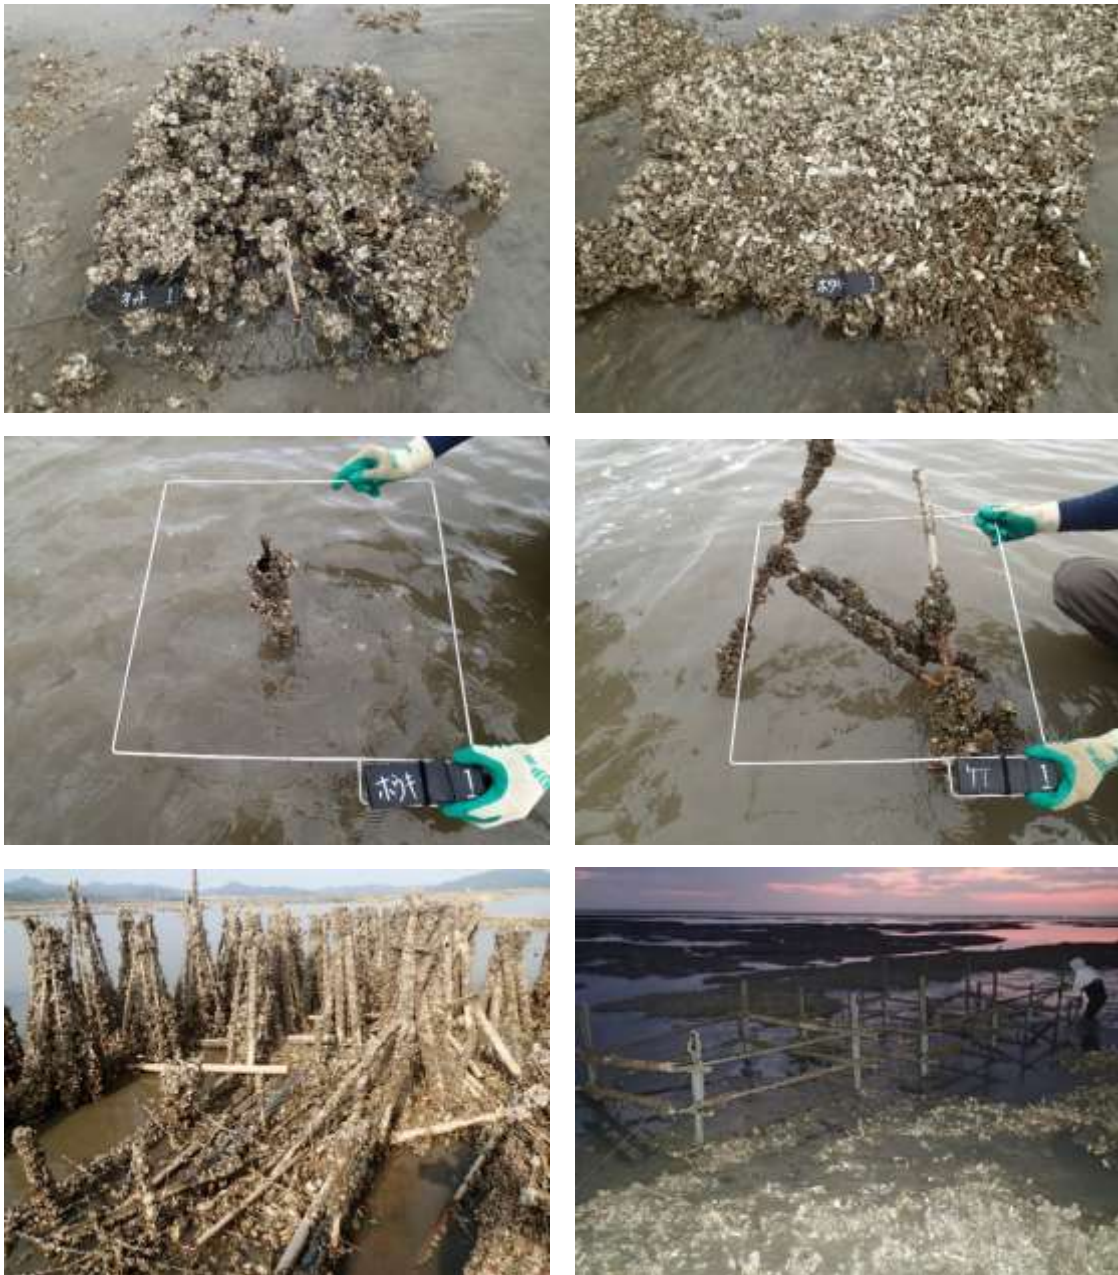
今年度は 8 月 29 日に発生した大雨による被害、また、9 月の台風 17 号等の影響により当該海域も甚大な被害を被った。特に塩田川等の河川からの出水やそれに伴う流木の流出は鹿島市浜漁港内にまで大量に流入し、漁業者全員が除去作業を強いられるほどであった。棚式着生材にも流木が引っかかるなどの被害は受けたが、漁業者と協力し速やかに除去作業を行ったため、流出までは至らなかった。その後の 10 月の調査において各着生材の残存率は表 9 の通りである。なお、残存数は少しでも着生材が残存している場合は計数したが、着生材の機能を有するかどうかは計数の基準には含まない。また、図 22 に令和元年 10 月

時点での各着生材の残存状況を示す。

図 22 着生材残存状況（上左：ネット、上右：ホタテ、中左：ほうき、中右：竹、下左：竹+竹ほうき、下右：棚式）
