### 【内の倉ダム】

### 【頭首工】

### 【用水路】

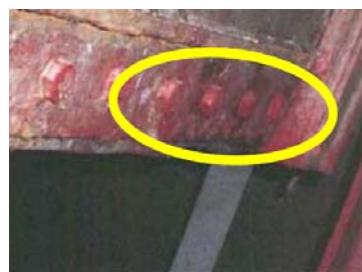
- ・建設後約40年が経過し、ゲートの腐食、消耗部品の損傷が進行。
- ・ダム監視設備や電気設備の機器の耐用年数の超過等により、維持管理に支障。

写真 20. 制水ゲートの劣化

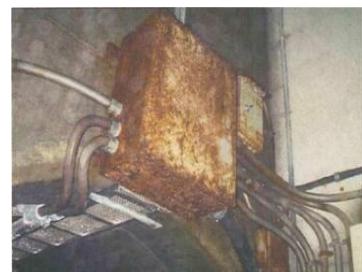
写真 21. 電気設備の劣化

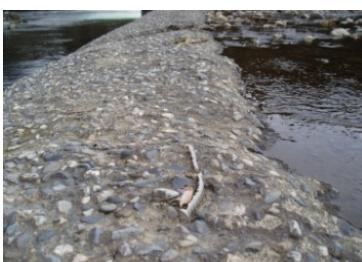
- ・各頭首工において、洪水吐堰柱のひび割れ、固定堰部の摩耗、ゲートの腐食や水密ゴムの損傷により水密性が保たれないなどの不具合が発生。

写真 22. 固定堰の摩耗  
(大庄屋江頭首工)

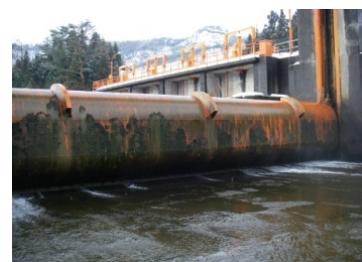
写真 23. 土砂吐ゲートの腐食  
(加治川第1頭首工)

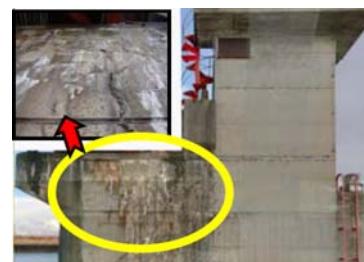
写真 24. 堤柱のひび割れ  
(加治川第2頭首工)

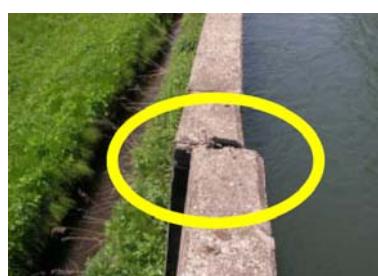
- ・継目のズレや目地の損傷、部分的なひび割れや摩耗が進行。

写真 25. 継目のずれ

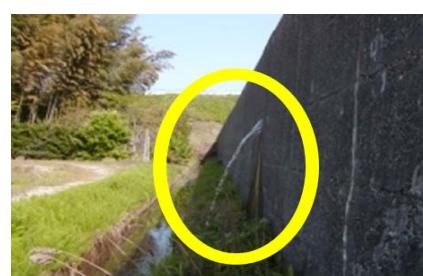
写真 26. 目地の損傷による漏水
