劣化状況評価個表 4-1：洪水吐き（コンクリート構造）の変状 (1/2)

劣化状況評価個表 4-1：洪水吐き（コンクリート構造）の変状 (2/2)

劣化状況評価個表 4-2 : 洪水吐き（非コンクリート構造）の変状 (1/2)

劣化状況評価個表 4-2 : 洪水吐き（非コンクリート構造）の変状 (2 / 2)

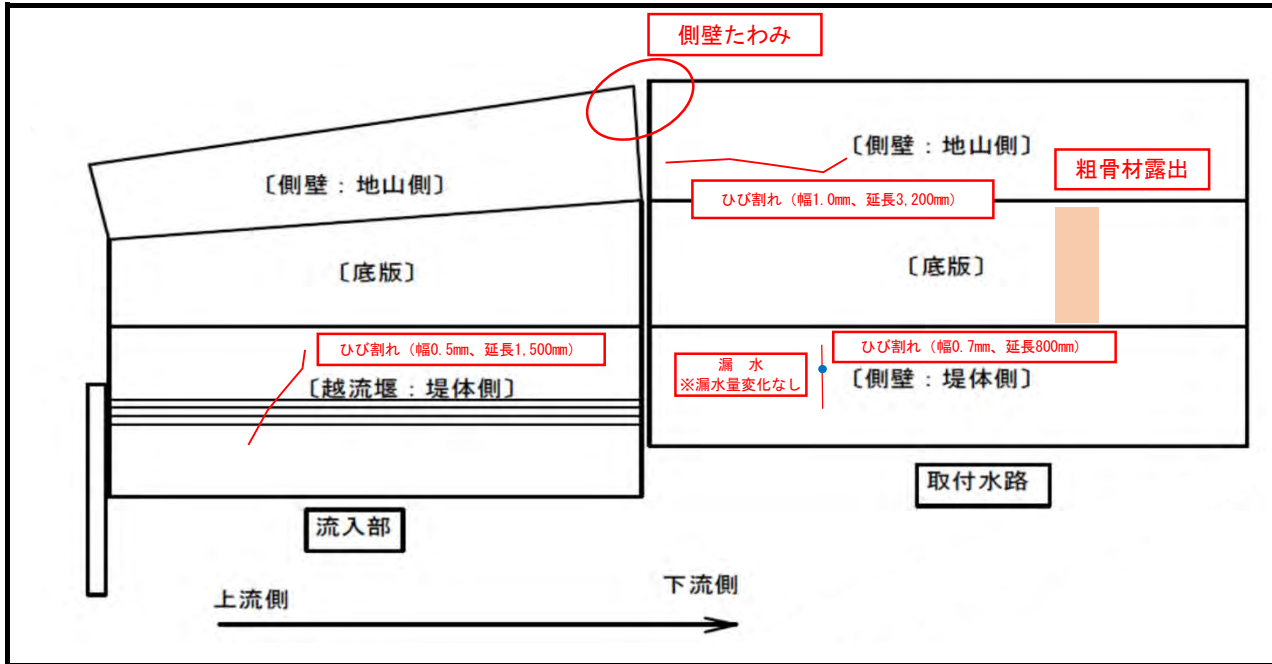
[変状の記録]

| <p>側壁のたわみ</p> | <p>側壁クラック（浸出水あり）</p> |
| <p>側壁がたわみ、目地が開いている</p> | <p>浸出水が認められる。少量で錆汁は確認されない。</p> |
| <p>洪水吐き越流部（雑草繁茂）</p> | <p>錆汁、エフロレッセンス</p> |
| <p>洪水吐き越流部</p> <p>洪水吐き水路 流下方向</p> <p>越流部に雑草が繁茂し、排水機能が低下している</p> | <p>錆汁</p> <p>エフロレッセンス</p> |

| 評価項目 | 評価区分 | | 施設状態 評価 |
|---|---|---|---|
| 【特記事項】 ひび割れは局所的に確認される。水路底部において粗骨材の露出・剥落が確認される。 | | | |

| 調査項目／状況 | 評価 |
|---|---|
| <input checked="" type="checkbox"/> 区分2：施設状態評価S-3 | 補修・経過観察 |

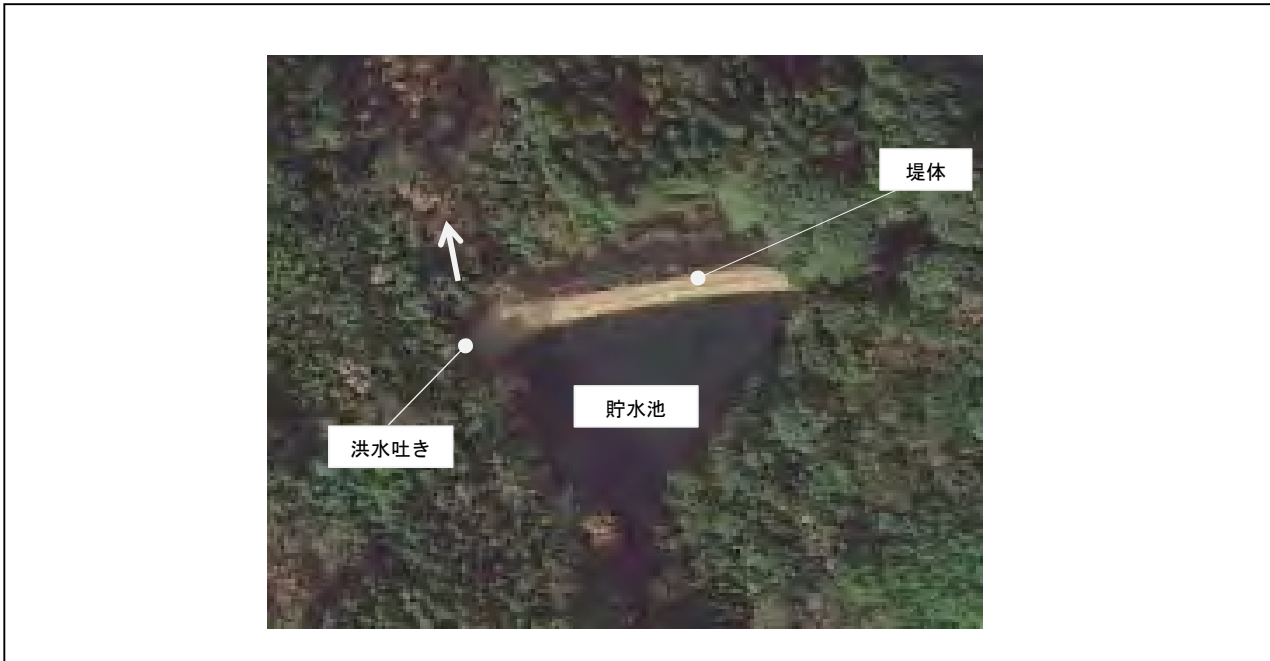
[変状の記録]

| 洪水吐き | 水路底面ブロックの破損 |
| <p style="text-align: center;">洪水吐き流入部（水路底素掘り+側壁石積み）</p> | <p style="text-align: center;">水路底が損傷しており洪水流下機能が低下している</p> |
| 水路側面のはらみ出し | |
| <p style="text-align: center;">地山から水路側にはらみ出している</p> | |

| 調査項目／状況 | 評価 |
|---|---|
| <input type="checkbox"/> 区分2：以下に該当する変状が一つ以上確認される <input type="checkbox"/> 水路と堤体又は地山の境界部の変状（部分的） <input checked="" type="checkbox"/> 水路法面の崩れ、洗掘（部分的） <input checked="" type="checkbox"/> 水路側壁、地山からの湧水・漏水（部分的） | 補修・経過観察 |
