劣化状況評価個表 3 : 堤体等からの漏水 (1 / 3)

記載例

ため池 ID・名称	00000000 ▲▲ため池
調査年月日	令和 年 月 日

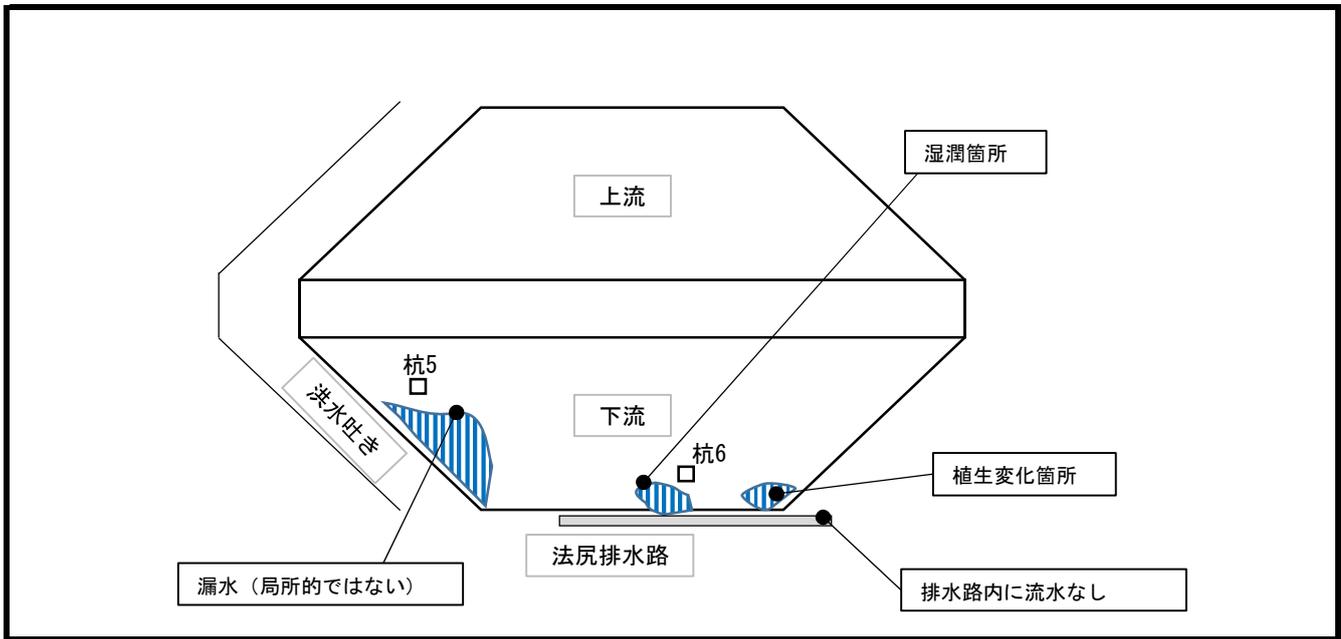
[変状箇所の記録]

所見欄 堤体下流側（右岸）の洪水吐きとの境界部に漏水が認められる（漏水量は基準値未満）。また、法尻部に一部湿潤箇所が認められる。いずれも経年的に変状が拡大しておらず、経過観察とする。

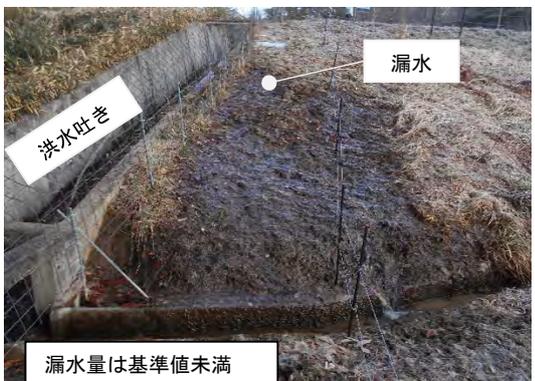
<p>堤体下流面左岸からの漏水</p>	<p>法尻部湿润箇所</p>

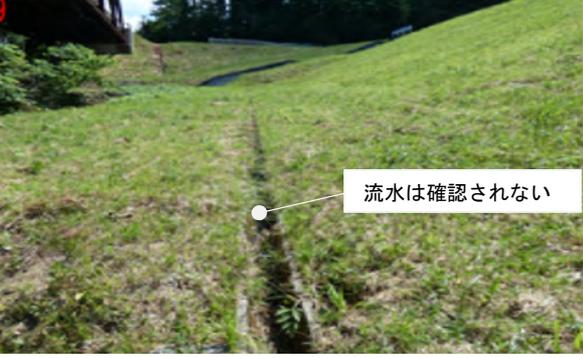
<p>法尻排水路 (流水なし)</p>	<p>植生変化箇所</p>
