劣化状況評価個表 2 : 堤体の変形に関する変状 (②断面変形率以外)
(1 / 2)

記載例

ため池ID・名称	00000000 ▲▲ため池
調査年月日	令和 年 月 日

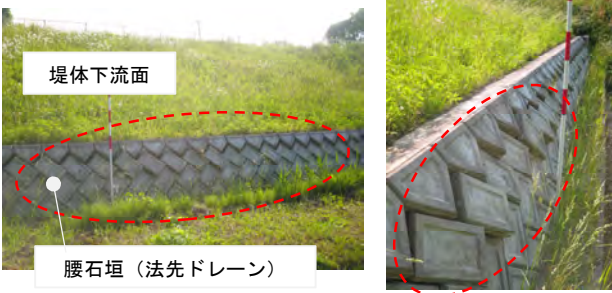
<p>はらみ出し</p>

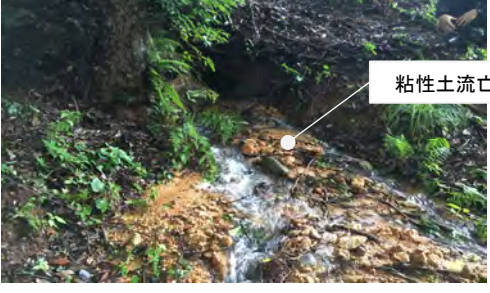
<p>陥没+漏水</p>

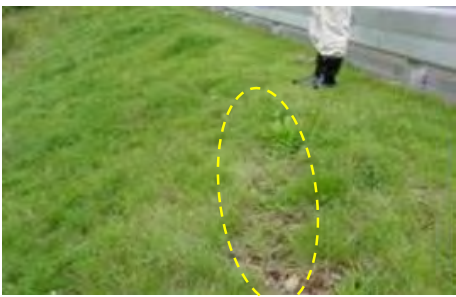
<p>堤体クラック</p>
