(別冊)参考写真

写真リスト

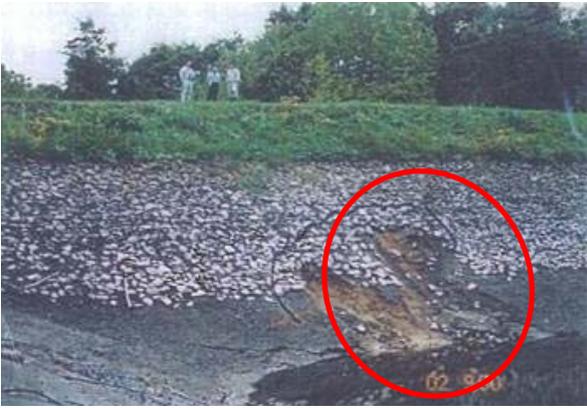
<p>写1 堤体上流法面の陥没</p>	<p>写2 堤体上流法面の侵食</p>
<p>堤体深部の破損・欠損に起因して、表面保護材の陥没が目視確認される場合がある。</p>

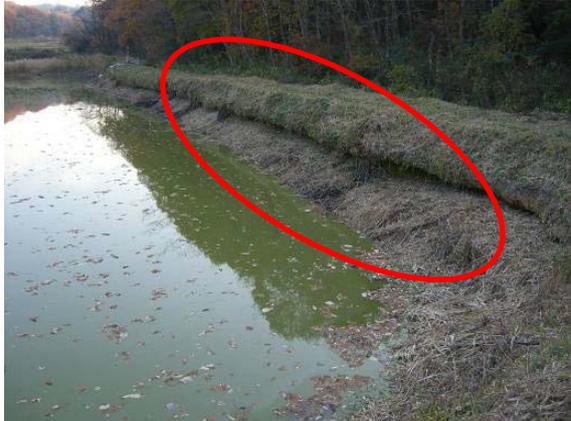
<p>ため池内の波浪により、上流斜面保護工の破損や斜面侵食が発生し、堤体の弱体化又、堤頂幅不足等、安全性を欠くこととなる。</p>

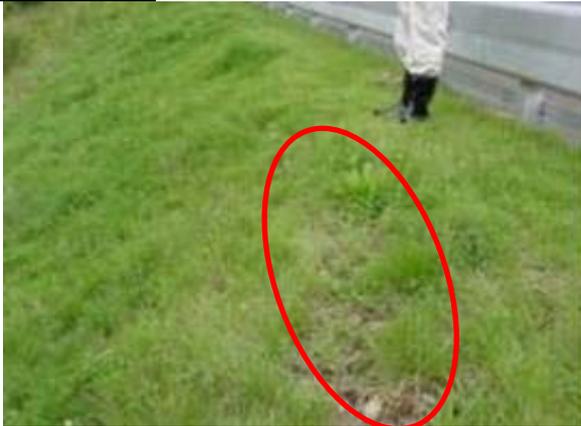
<p>写3 堤体下流法面のクラック</p>	<p>写4 堤頂部(天端舗装)の連続した線状クラック</p>
<p>クラックは法面表面のみでなく、堤体深部に及ぶ場合がある。堤体深部のクラックは通常の見点検では発見しにくい場合が多いため、<u>材料の露出と併せて確認する。</u></p>

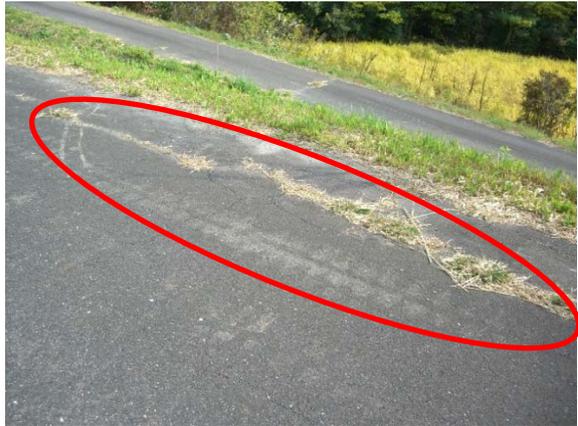
<p>堤体の不等沈下や他の外力（雪、地震、車両等活荷重）により、堤体天端舗装のクラックが発生する。</p>

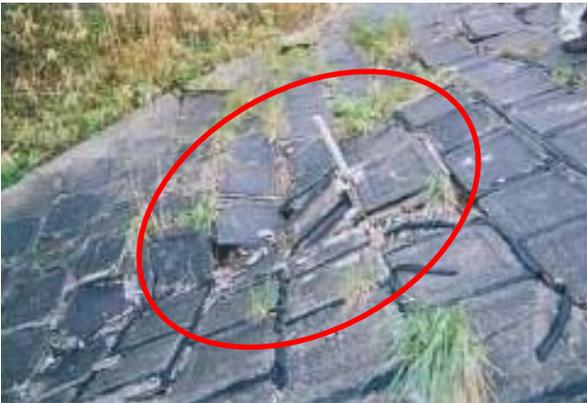
<p>写5 堤体法面張ブロックの損傷</p>	<p>写6 堤体下流面での植生変化</p>
<p>表面保護材のみの変状か、堤体盛土の劣化・変形に起因する変状かを見極め、後者の場合は①堤体盛土の変形、損傷の項目にも加える必要がある。</p>

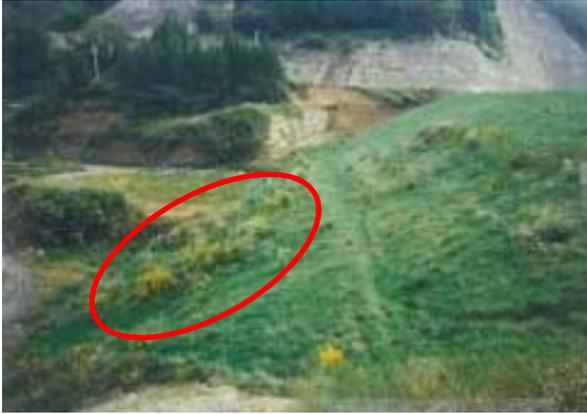
<p>堤体の浸潤線が高いことや左右地山地下水の影響等を原因として、堤体の浸潤が発生する。堤体の安定上直ちに問題となる可能性は小さいが、日常点検では<u>継続的に観察することが望ましい。</u></p>

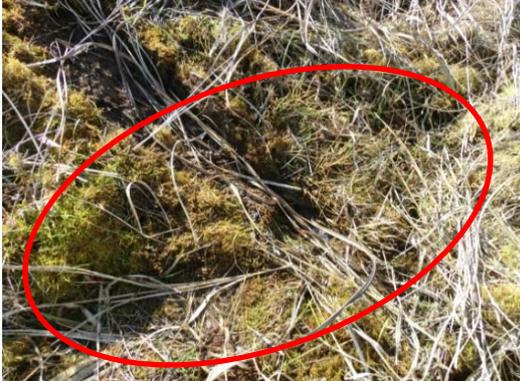
<p>写7 堤体下流法面でのコケ繁茂</p>	<p>写8 堤体法尻からの漏水</p>
<p>堤体の浸潤線が高いことや左右地山地下水の影響等を原因として、堤体の浸潤化が発生する。堤体の安定上直ちに問題となる可能性は小さいが、日常点検では継続的に観察することが望ましい。</p>

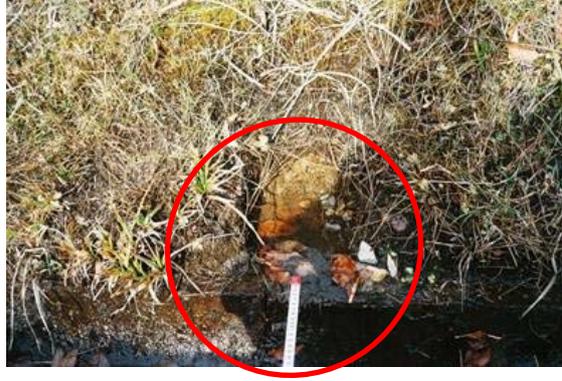
<p>経時的にパイピング等に至る可能性があり、特に底樋等の構造物との境界部が顕著である。このような変状が確認された場合には、詳細調査を実施し、浸透経路の特定と対策の有無を検討する。</p>

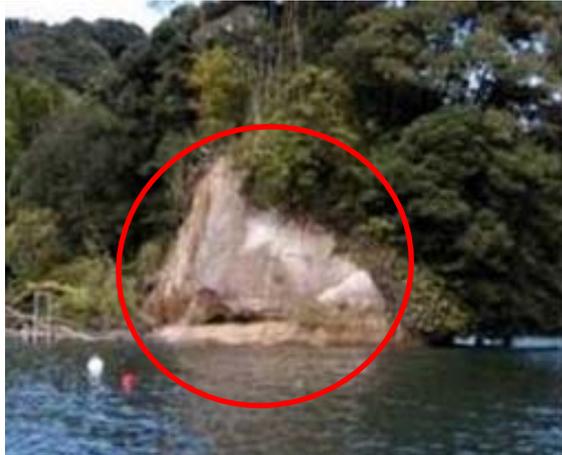
<p>写9 貯水池斜面の崩落</p>	<p>写10 堤体付近の法面崩落</p>
<p>貯水池内地すべりの発生原因は、貯水位の上昇・下降（特に水位急低下時）による地山の安定性低下、地層境界の水が流動することによる土塊の移動、さらには大規模な進行性地すべりの経時的な進行など様々である。</p>

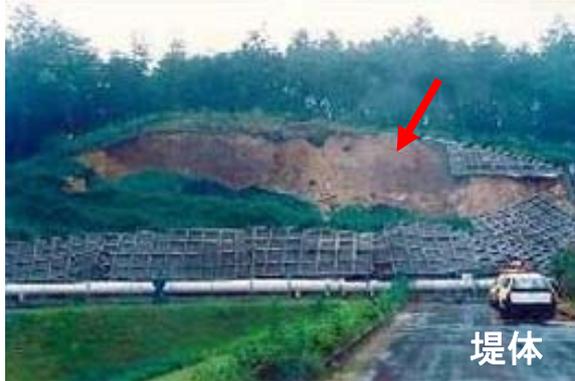
<p>法面保護工の崩落は、外力（土圧、地下水圧等）、経年劣化（コンクリート等）、一時的な外圧（地震）等が原因となる。このような状況が確認された場合は、詳細調査の実施が必要である。</p>

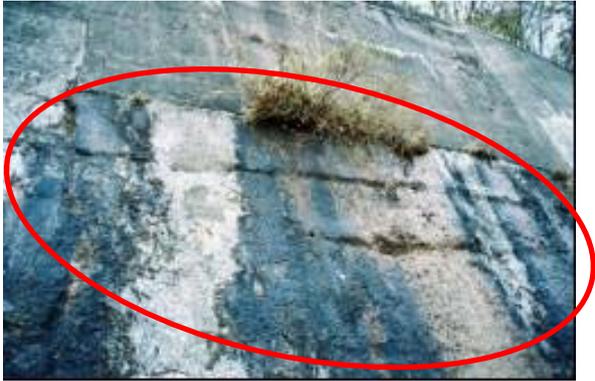
<p>写11 水路側壁 クラックからの漏水</p>	<p>写12 部材の損傷・鉄筋の露出</p>
<p>背面の地下水位が高いこと等により、クラック、打ち継ぎ目、目地部等から漏水が発生する。</p>

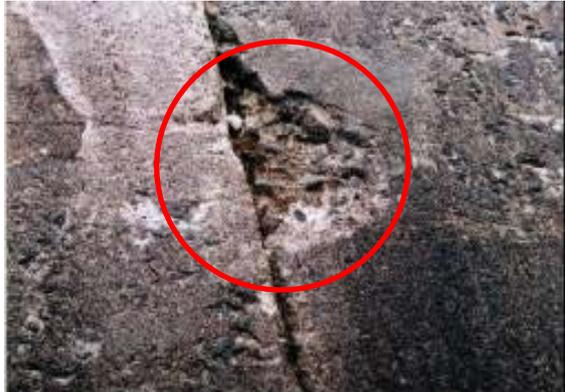
<p>コンクリートの経年劣化や鉄筋の腐食等により、かぶり部のコンクリート部材が損傷して鉄筋が露出する。</p>

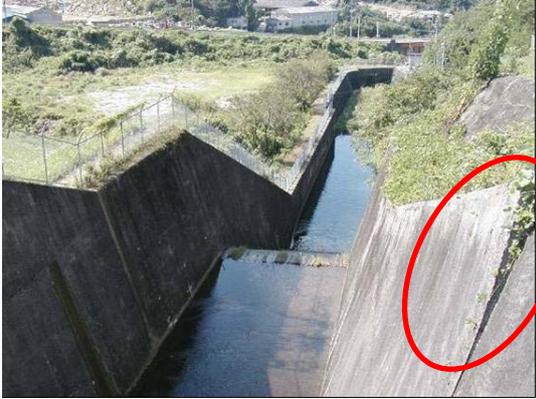
<p>写 13   水路側壁のたわみ</p>	<p>写 14   水路底版の損傷</p>
<p>側壁背面の過荷重・偏荷重等により、開水路側壁ブロックごとのたわみに差が発生し、目地部に段差が発生する。</p>

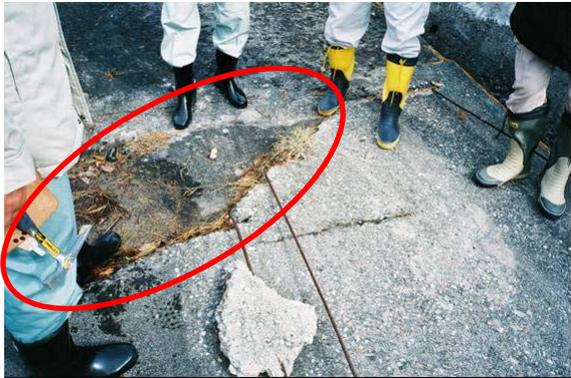
<p>不同沈下等による地圧の変状、水路内転石等により、水路内底版の損傷が発生する。</p>

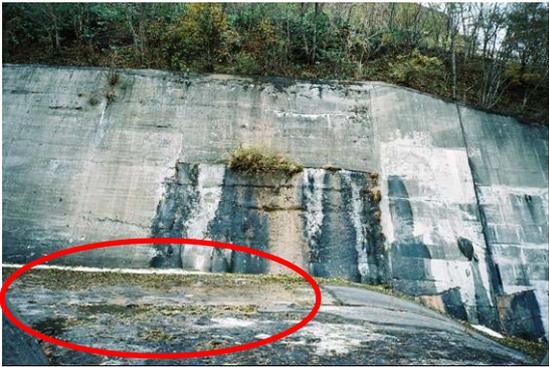
<p>写 15   水路底版のすりへり</p>	<p>写 16   コンクリートと堤体の境界に隙間</p>
<p>水路内の転石、礫の転がり等により、水路底版が摩耗してすりへりが発生する。</p>

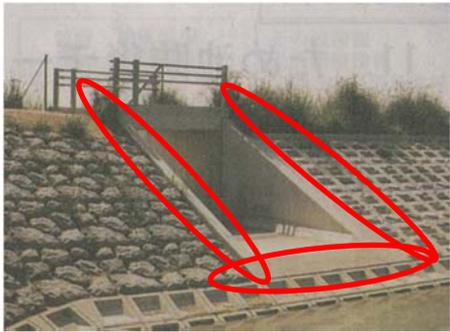
<p>堤体上流斜面の洪水吐周辺が浸食されていたり、護岸ブロック等で覆われている場合でも、ブロックの隙間からブロック裏側の土が流出する場合に、境界部に隙間が発生する。</p>

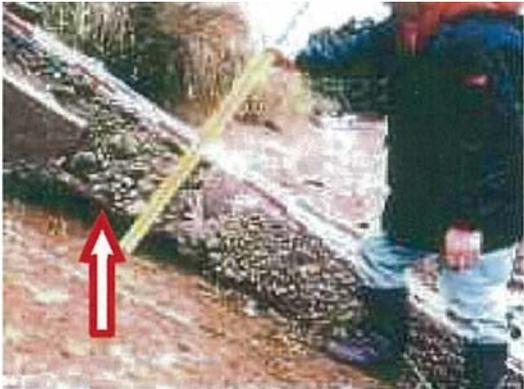
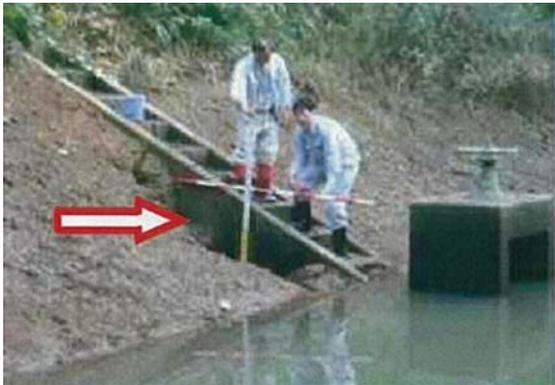
<p>写 17   斜樋底部堤体の沈下</p>	<p>写 18   斜樋側面堤体の流出</p>
<p>性質の異なる材料の境界部である取水施設周辺部が変状（劣化）の進行しやすい弱部となり、堤体上流斜面の取水施設周辺が浸食される。</p>

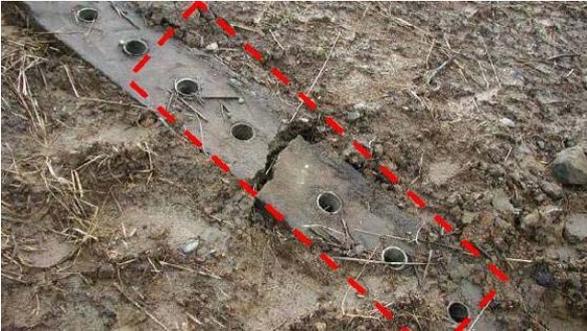
<p>写 19   斜樋の変形・損傷</p>	<p>写 20   ゲート周りの漏水</p>
<p>構造物（斜樋）周辺の<u>堤体盛土侵食</u>により、斜樋の変形・損傷が発生する。</p>

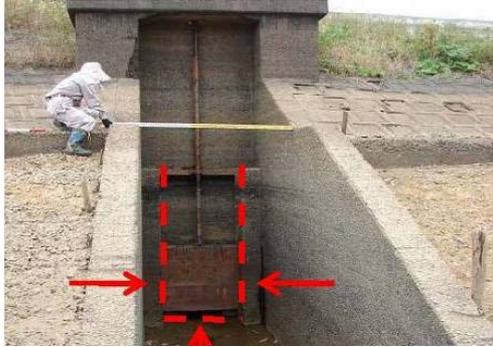
<p>取水施設は石材やコンクリート等で構築されており、性質の異なる材料の境界部が変状（劣化）の進行しやすい弱部となって、底樋周辺部の堤体盛土侵食により、漏水が発生する。</p>

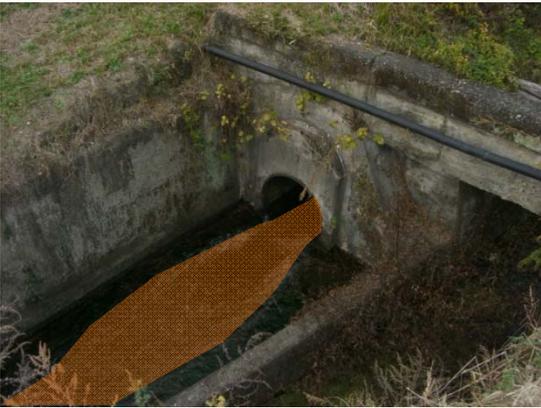
<p>写 21   泥水の流出</p>	<p>写 22   乾燥収縮ひび割れ</p>
<p>取水施設は石材やコンクリート等で構築されており、性質の異なる材料の境界部が変状（劣化）の進行しやすい弱部となって、底樋周辺部の埋戻し土の土粒子が流されている可能性がある。</p>

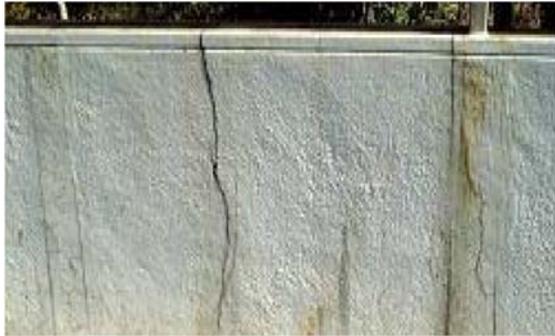
<p>長いスパンでコンクリートが打設されている場合、乾燥による収縮を吸収しようとして、<u>目地間の中央とその中間部にひび割れが発生する</u>。開水路の側壁のように下部が拘束され上部が開放されている場合、乾燥収縮によるひび割れは、<u>開放されている天端から垂直に発生する</u>。</p>

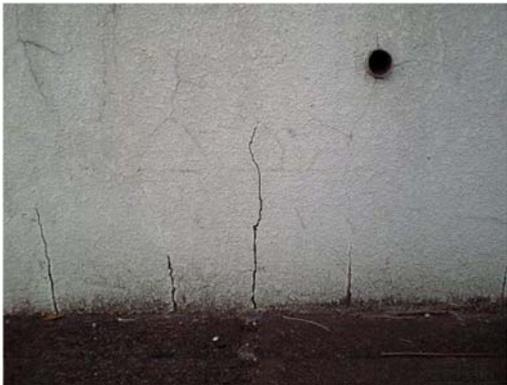
<p>写 23   温度ひび割れ</p>	<p>写 24   アルカリ骨材反応（ASR）</p>
<p>水和熱等によるコンクリート温度上昇による膨張と、その後の温度降下による収縮が起きる場合は、<u>下部拘束面から垂直にひび割れが発生する</u>。</p>

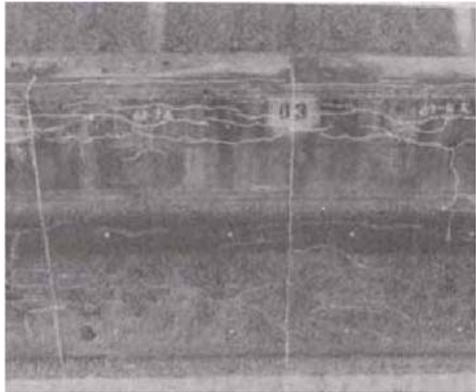
<p>細骨材に海砂使用等の原因により、アルカリ骨材反応を促進に伴う<u>格子状・亀甲状等のひび割れが発生する</u>。</p>

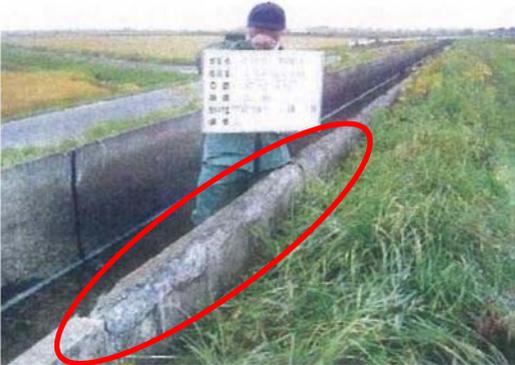
<p>写 25   凍害</p>	<p>写 26   曲げひび割れ（縦断方向、地圧）</p>
<p>コンクリート中の水が凍結することにより<u>体積膨張</u>をおこしコンクリートを割ってしまう現象で、凍結と融解の繰り返しが激しい構造物ほど凍害を受けやすい。</p>

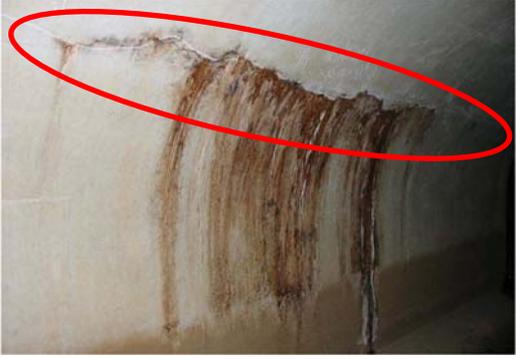
<p>地圧によりトンネル縦断方向にひび割れが発生する。乾燥収縮によっても縦断方向にひび割れが入るので、進行性（地圧）か非進行性（乾燥収縮）を経年調査で把握することが望ましい。横断方向のひび割れは、不同沈下や縦断方向の地圧の偏圧等によって生じる。</p>

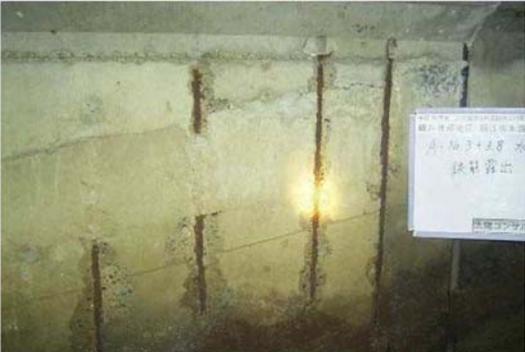
<p>写 27   中性化（鉄筋かぶり不足箇所のひび割れ剥離）</p> <p>CO<sub>2</sub> がセメント水和物と炭酸化反応を起こし、細孔溶液中の pH を低下させることで、鋼材の腐食が促進され、コンクリートの鉄筋に沿ったひび割れやはく離、鋼材の断面減少を引き起こす劣化現象。中性化は、鉄筋の被り不足や塩害との複合作用で起きるため、塩害と同じような変状を示すことが多い。</p>

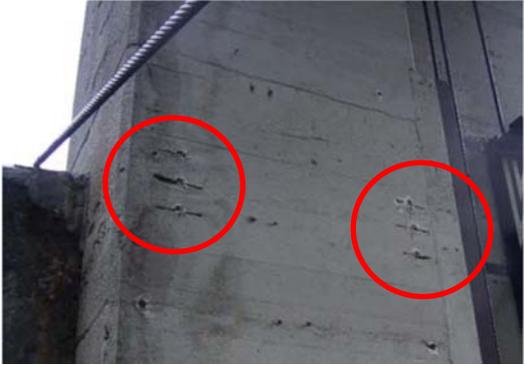
<p>写 28   塩害</p> <p>コンクリート中の鋼材の腐食が塩化物イオンにより促進され、コンクリートの鉄筋に沿ったひび割れやはく離、鋼材の断面減少を引き起こす劣化現象。一般には鉄筋に沿ってひび割れが発生し、中性化と同じような形状を示すので、塩害を起こしやすい条件下にあるかどうかを検討して判断する。なお、他の劣化要因と複合した場合には、それぞれの劣化要因の特徴も示す。</p>

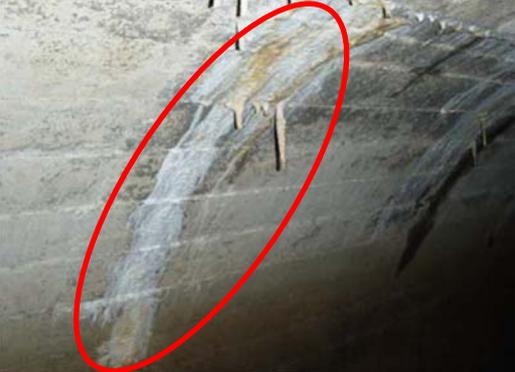
<p>写 29   エフロレッセンス</p> <p>コンクリート中の炭酸カルシウム（石灰石CaCO<sub>3</sub>）などの成分が水分に溶け出してコンクリート表面に達し、水分が蒸発した後に残る<u>白色や明褐色の物質</u>。「白華」ともいう。</p>

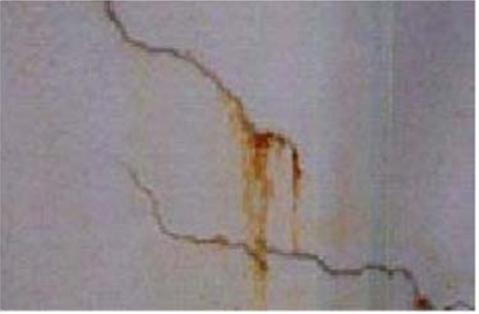
<p>写 30   錆汁</p> <p>ひび割れの発生により内部の鉄筋の腐食が進行し、ひび割れより赤茶色の錆汁が流出する。</p>

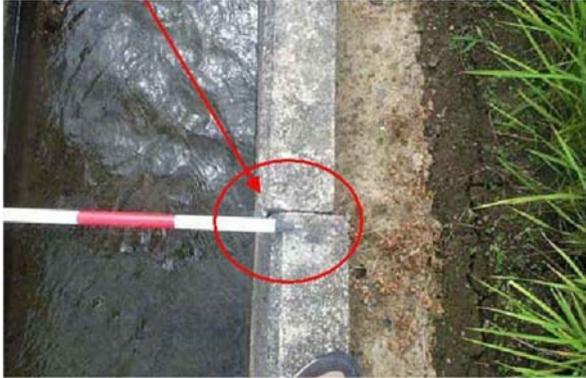
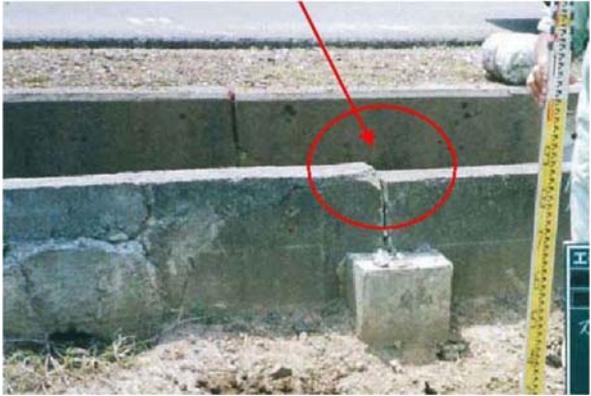
<p>写 31   目地部水平段差</p>	<p>写 32   目地部垂直段差</p>
<p>側壁背面に過荷重・偏荷重がなくとも、地盤に対するブロックごとの不同沈下により、開水路目地部に段差が発生する。</p>

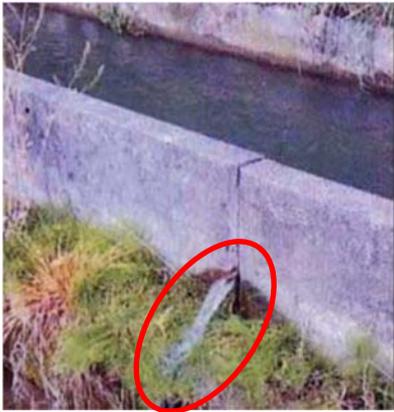
<p>写 33   目地部漏水</p>	<p>写 34   目地部コンクリート欠損</p>
<p>開水路ブロックごとの不同沈下等により、目地部に隙間が発生し漏水する。</p>

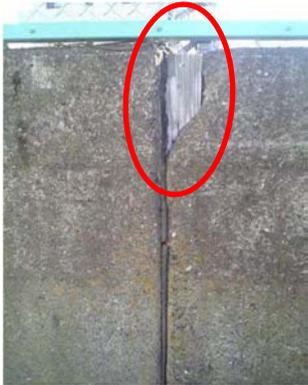
<p>開水路ブロックごとの不同沈下等により、目地部のコンクリートが欠損する。</p>
