2.5 各工法の特徴及び工法選定

2.5.1 補強工法

2.5.2 復旧(補修)工法

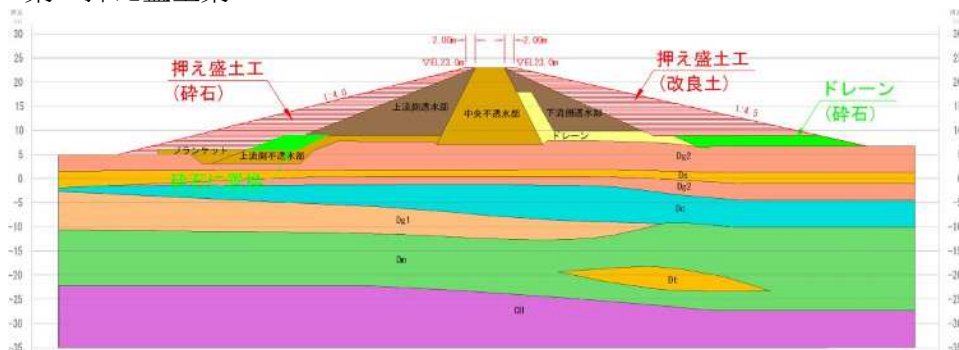
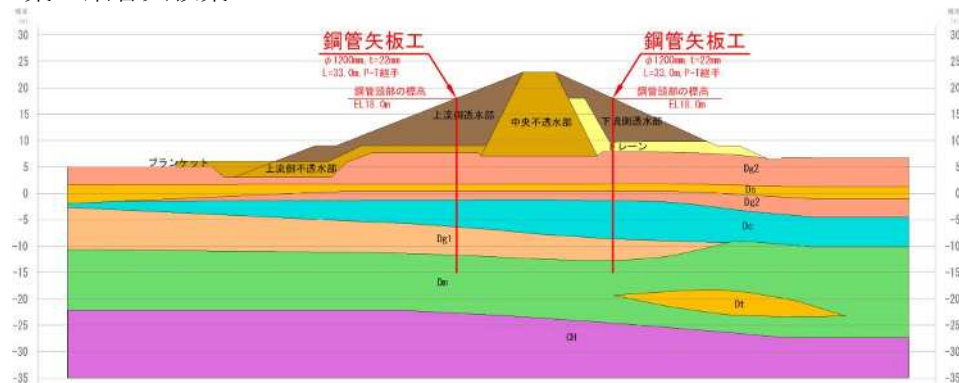
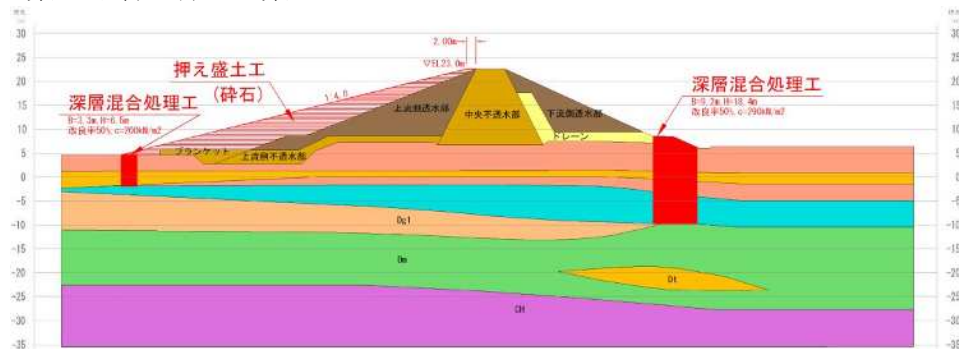
図-2.5.1-5 補強工法比較検討図（初立池）

堤体の耐震補強は、L1 地震動に対する堤体の安定性確保を目的（震度法 $K_h=0.15$ の安定計算の結果、所要の安全率 ($F_s \geq 1.2$) を確保出来ていない）としたもので、また、補強工法の選定は、L2 に対して、基礎及び堤体の液状化の低減並びに堤体の変形抑制を合わせて行うものである。

耐震補強工法の選定にあたっては、既存の補強事例から工法を 3 つ抽出し、この中から、経済性（直接工事費）より、第 1 案（押え盛土工法）を選定した。

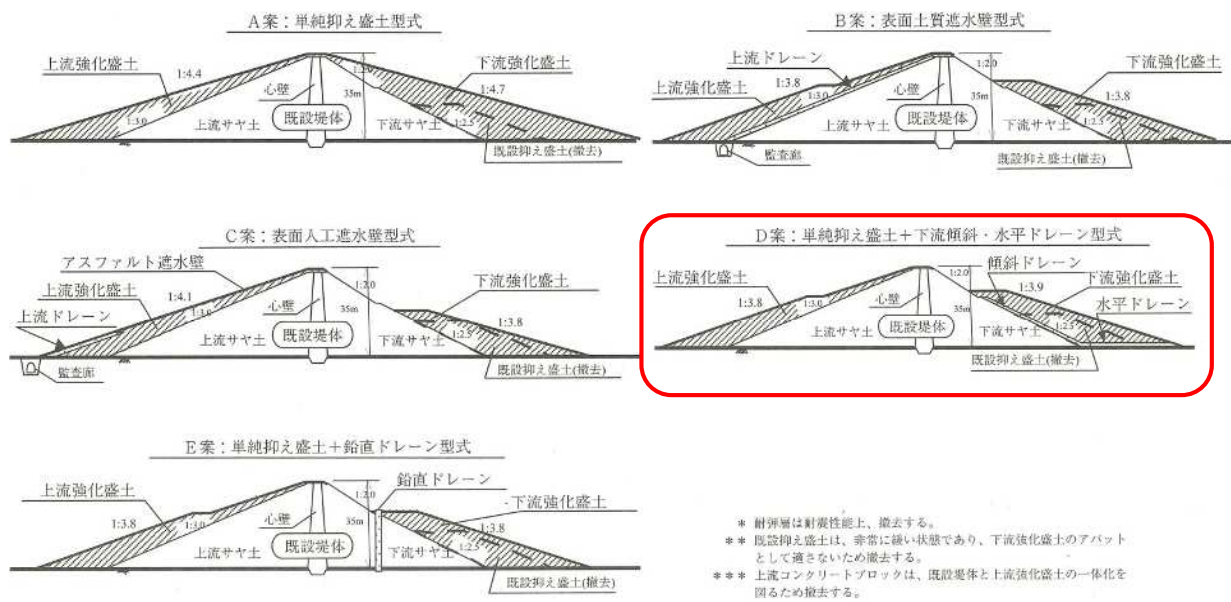
図-2.5.1-6 補強工法比較検討図（山口貯水池）

平成7年に発生した阪神・淡路大震災を契機に水道施設の耐震性の見直しが行われ、耐震照査の結果、L2地震（南関東地域直下型地震M7.9（推定））が発生した際に、堤頂部で1,000gal程度に増幅、1m強の沈下が生じることが予測された。このため、堤体の補強を行ったものである。

現況堤体、基礎地盤の遮水性、水理的的安全性に問題はないが、現況堤体は断面不足であり、浸潤線が高いことにより安定性が低いことが判明した。

そこで、堤体補強工法は、「断面の増厚によりすべり抵抗性を高める工法」、「浸潤線を下げて有効応力を増すことによりせん断抵抗を高める方法」、これらを組み合わせた工法として比較検討を実施し、「単純押え盛土+下流傾斜・水平ドレーン形式」を選定した。

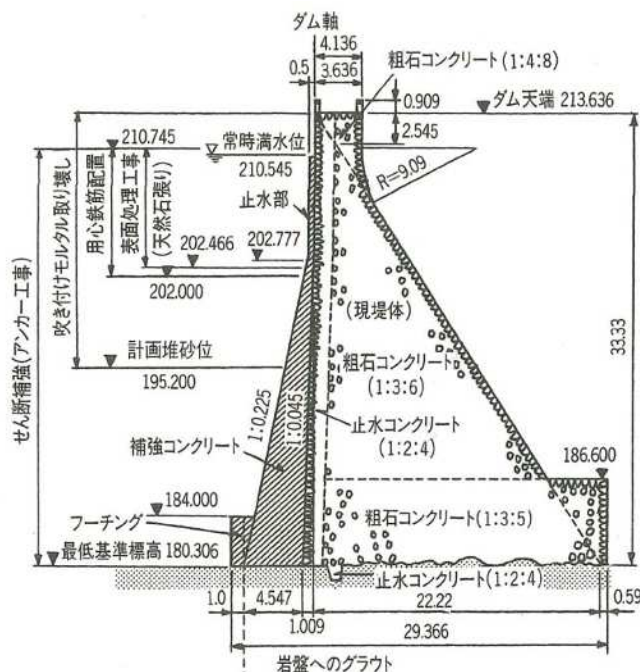
図-2.5.1-7 補強工法図（布引五本松ダム）

水平震度は、常時満水時地震時ではダム設計基準に則り、 $K_h=0.12\sim 0.15$ の上限である $K_h=0.15$ とした。計算の結果、満水時地震時の場合、堤踵部で -1.89kgf/cm^2 （引張応力）が発生し、また滑動安全率も $F_s=3.15 < 4$ であり設計基準を満たさなかった。

そのため、①発生する引張応力に対して鉄筋による補強、②プレストレスの導入による引張応力の解消、③堤体の増築による補強、について検討し、技術面及び維持管理上の点から③堤体の増築による補強とした。

増築位置は、常時満水位以下となって乾燥収縮等の問題が少なく、かつ歴史的景観に配慮して上流側とした。増築部分のコンクリート打設は、現堤体への影響を考慮して、表面の石張りを撤去せずに行うこととしたため、新コンクリートと現堤体の間知石の一体化が問題になった。そのため、増築部の接触面に発生する応力分布状態を有限要素法で解析し、堤体下部の打継面にアンカー筋でせん断補強することとした（補強筋不要範囲もメッシュ間隔を大きくして補強筋を配置）。

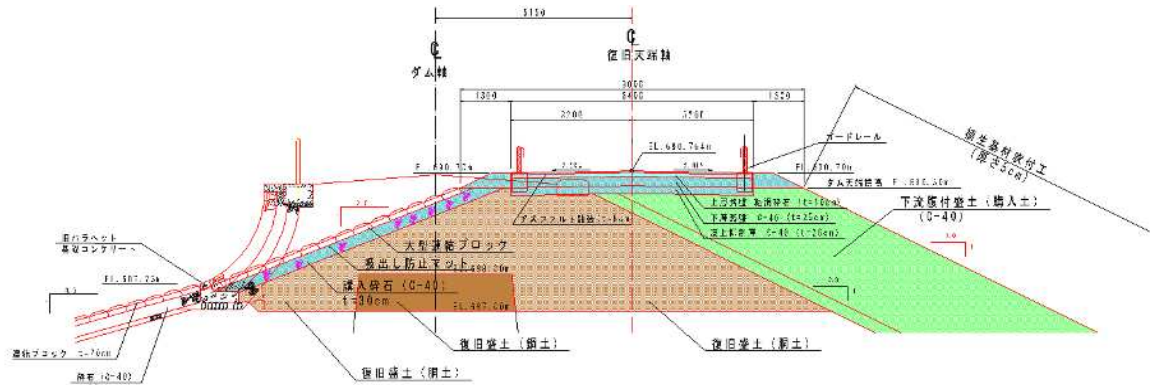
図-2.5.2-3 羽鳥ダム復旧(補修)横断図

羽鳥ダム(福島県:東北農政局)	
被災地震	2011(H23).3.11 東北地方太平洋沖地震(M9.0)
被災内容	天端アスファルトの開口クラック、上流波返工(パラペット)目地の開き、堤体下流法面の開口クラック、堤体上流法面(連結ブロック)の割れ
復旧方法	堤体天端上流部の波返工(パラペット)を撤去し、波返工(パラペット)撤去後の形状として、上流側を1:2.5勾配で復旧を行い、不足する堤長幅確保のための下流腹付け盛土を行う

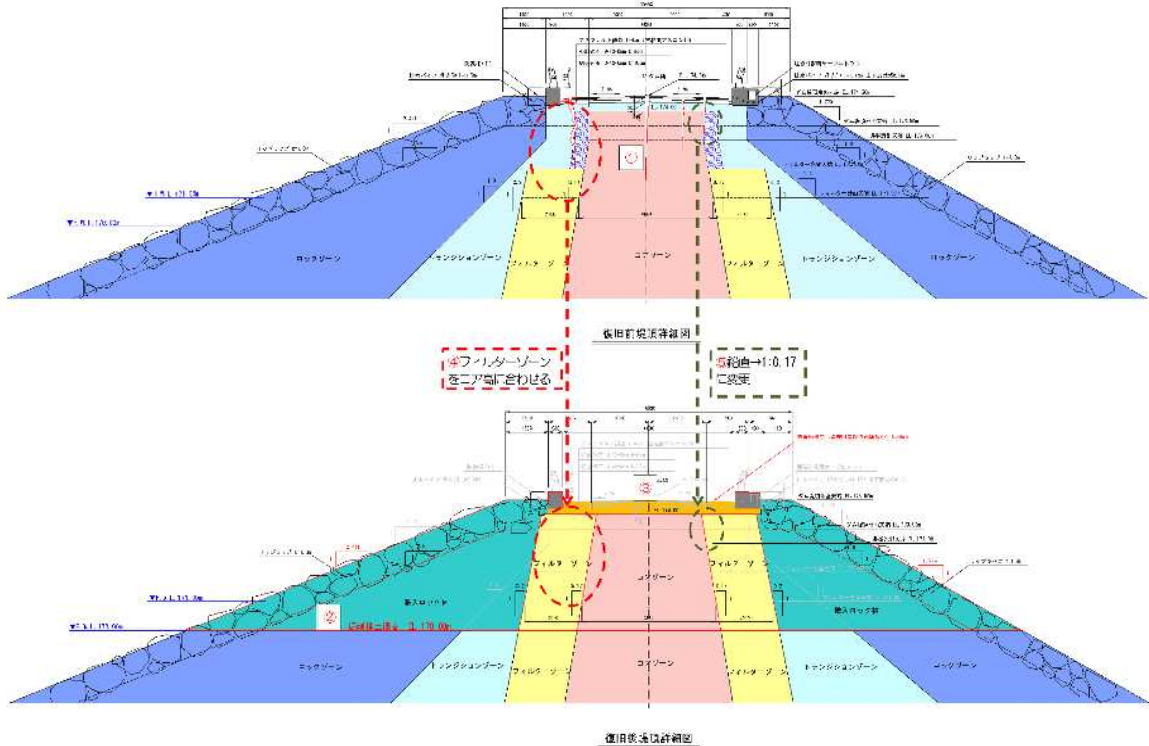
図-2.5.2-4 大柿ダム復旧(補修)横断図

大柿ダム(福島県:東北農政局)	
被災地震	2011(H23).3.11 東北地方太平洋沖地震(M9.0)
被災内容	上流地幅脇の開口クラック、ダム軸付近の開口クラック、下流地幅脇の開口クラック、雁行状クラック、上下流地幅の上流側への移動
復旧方法	ダム天端部は天端クラック深度+コーン貫入不可深度まで掘削除去し、再盛土を行い、上流斜面は法面保護層(玉石、裏込材、斜面平行盛土)を全面撤去し、購入砕石による盛土を行う

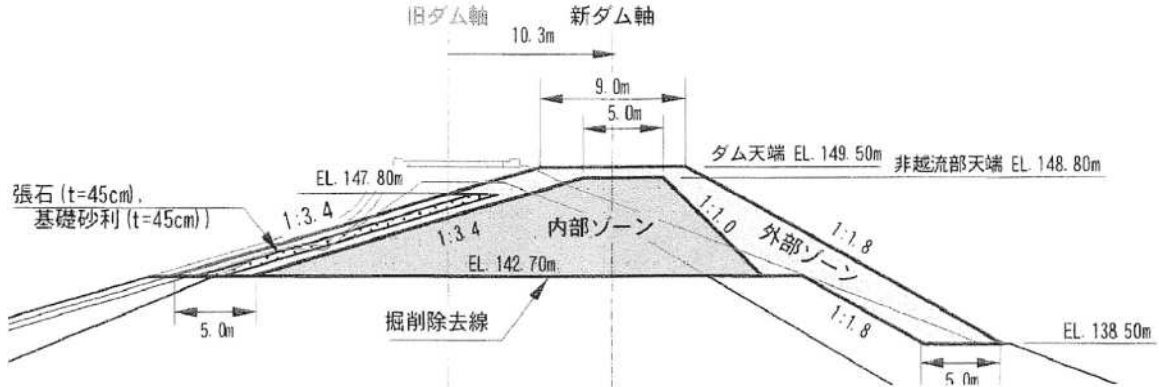
図-2.5.2-5 衣川1号ダム復旧(補修)横断面図

衣川1号ダム(岩手県)	
被災地震	2008(H20).6.14 岩手・宮城内陸地震(M7.2)
被災内容	天端付帯構造物の損傷、天端アスファルト面の亀裂、上流法肩崩落、左岸洪水吐～堤体取付部の段差、下流法面の開口クラック
復旧方法	波返工(パラベツ)を撤去し、上流法面を一律勾配で再盛立する(撤去再盛立範囲は地震によって損傷した範囲及び重機施工のための支持力が得られる範囲)

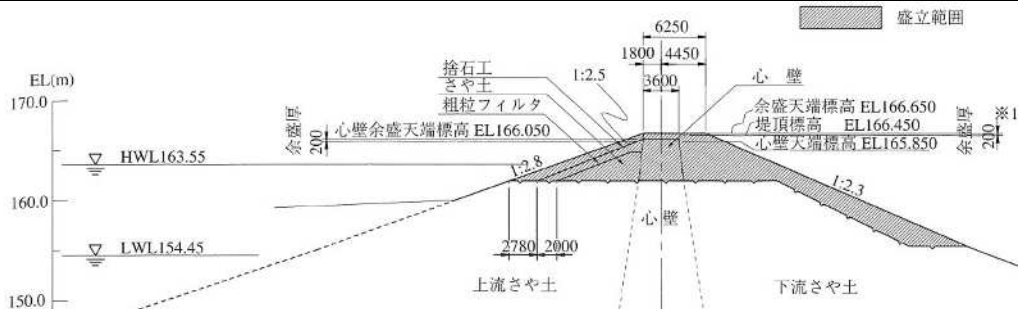
図-2.5.2-6 浅河原調整池復旧(補修)横断面図

浅河原調整池(新潟県:東日本旅客鉄道株式会社)	
被災地震	2004(H16).10.23 新潟県中越地震(M6.8)
被災内容	天端に亀裂が発生(天端のほぼ全長にわたり、ダム軸方向に数条発生。中央部では下流側から上流側に向けて階段状の段差地形となる。)
復旧方法	復旧形状は原形復旧を基本としたが、高さは河川管理施設等構造令に準拠し、心壁の高さを0.9m上げた。

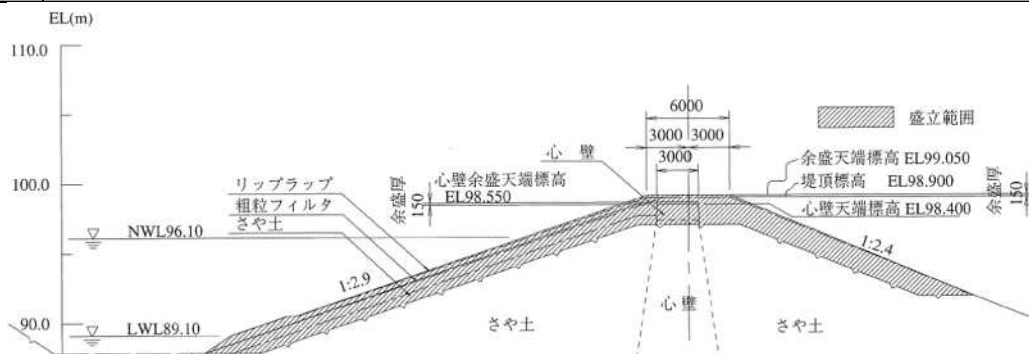
図-2.5.2-7 山本調整池復旧(補修)横断面図

山本調整池(新潟県:東日本旅客鉄道株式会社)	
被災地震	2004(H16).10.23 新潟県中越地震(M6.8)
被災内容	堤体上流法面の変状(円錐状の段差がほぼ同じ標高で発生。噴砂が7箇所発生)。
復旧方法	・上流面の掘削・再盛立はLWL以上の全延長にわたり実施 ・被害の原因と考えられるリップラップ下の粘性土、砂分の多い層は全て剥ぎ取り、再盛立して基本断面を回復させた ・復旧形状は原形復旧を基本としたが、高さは河川管理施設等構造令に準拠し、心壁の高さを1.3m、堤高も0.4m上げた

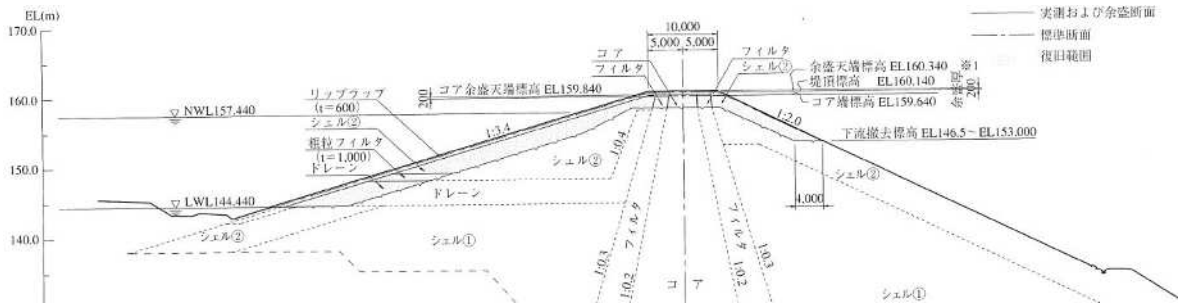
図-2.5.2-8 山本第二調整池復旧(補修)横断図

山本第二調整池(新潟県:東日本旅客鉄道株式会社)	
被災地震	2004(H16).10.23 新潟県中越地震(M6.8)
被災内容	上流法面に段差及び噴砂が発生(特に左岸側)。下流法面の上部から高さ2m程度下の位置に、ダム軸と平行に亀裂が生じ、一部はらみ出し。堤体天端の埋設計器コード設置用のH形鋼が突出、堤体中央部がより多く沈んだ(横断的にV字型)。
復旧方法	<ul style="list-style-type: none"> ・原形復旧を基本とし、基盤標高が0.64m隆起したため、設計標高は全て0.64m高とした。余盛は堤体高さの0.5%とした ・ドレーン層表層に細粒分が増加したため、排水機能を損なう可能性があり、堆泥のほかドレーン層上部のシェルからの移動も考えられたため、この移動を防ぐ粗粒フィルタを新設した ・堆泥によりドレーン機能が低下した範囲(上流面から20m)は掘削除去・再盛立した ・中央部のダム軸方向820m区間は、変状箇所を全て除去する目的で上流面から10m範囲を掘削除去した ・下流面は亀裂の入った部分を掘削幅4mで除去・再盛立した

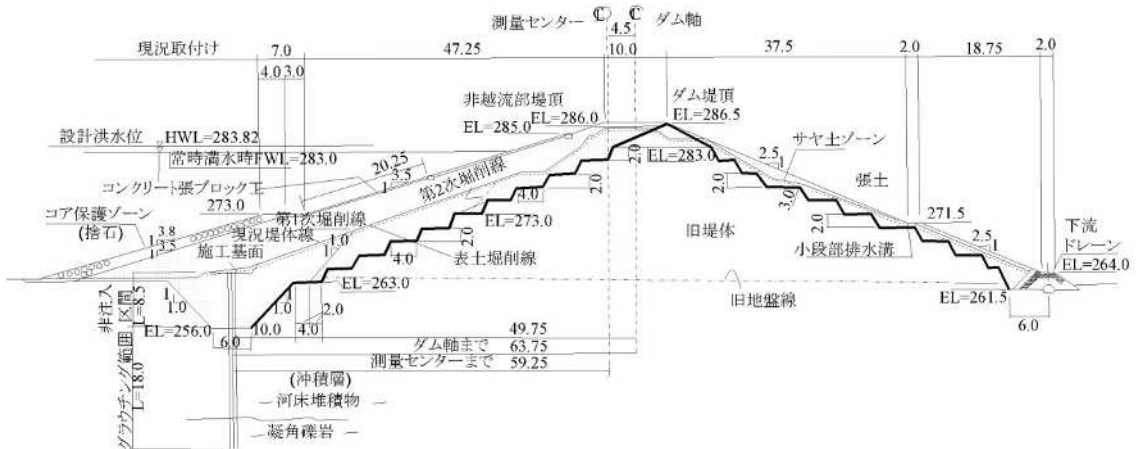
図-2.5.2-9 蛭沢ダム復旧(補修)横断図

蛭沢ダム(山形県)	
補修理由	堤体の老朽化及び激しい漏水
補修方法	<ul style="list-style-type: none"> ・下流は、既設堤体を表層だけ掘削し、置換盛土 ・上流は、緩勾配(1:3.5)の傾斜コアゾーンを押し盛土的に築造(既設堤体は遮水性不足であったものの安定していた)した ・基礎地盤表層は止水性に欠ける箇所があったため、約8.5m掘り込んだ止水トレンチから深度18mまでグラウチング行った

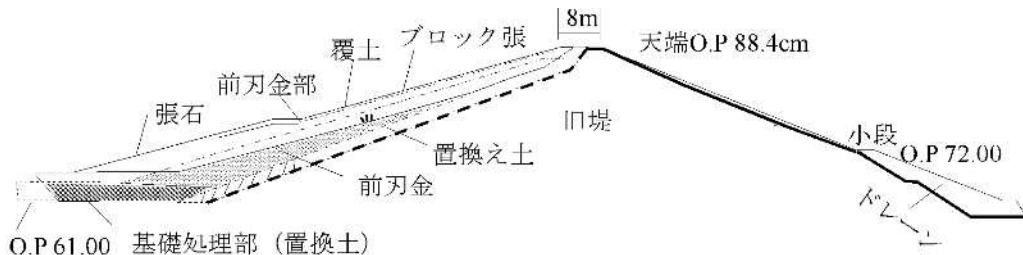
図-2.5.2-10 光明池復旧(補修)横断図

光明池(大阪府)	
補修理由	堤体の老朽化及び漏水
補修方法	堤体上流側に表層部を平均幅約10m掘削除去してから補強と漏水防止のために小段付きの傾斜コアゾーンを築造し、堤体下流側法先に浸潤面を低下させるためのドレーンを設置

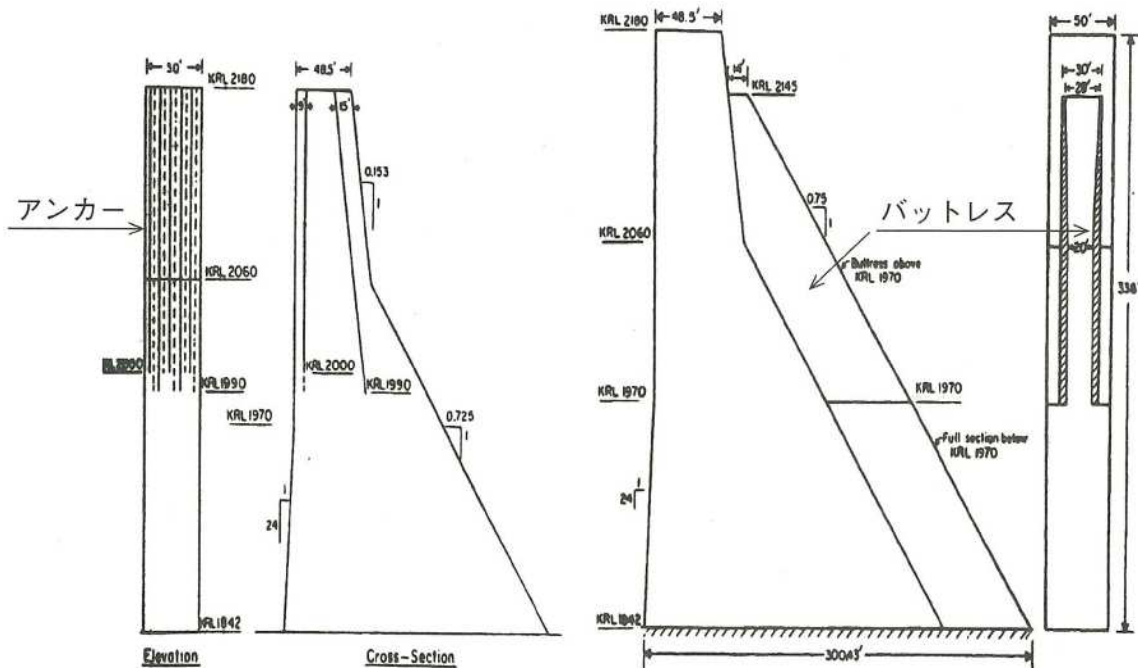
図-2.5.2-12 Koyna ダム復旧 (補修) 横断図

※当初の設計がミドルサードの条件を満足していなかった。

地震後の変状は、堤体下流面の勾配変化点付近に水平方向のクラックが発生し、中段及び基礎部監査廊にもクラックが発生した (基礎より 10m 上部の監査廊で記録された地震動の最大加速度は、ダム軸方向 : 0.63G、上下流方向 : 0.49G、鉛直方向 : 0.34G であった)。

また、浸透量が通常の 2 倍程度に増加した。

復旧 (補修) 工法は、①アンカー (ポストテンション方式、クラック位置から 20m 下まで、25MN の引張力) を各ブロックに 8~10 本挿入、②クラック箇所にはエポキシグラウト補修、③横継目箇所にはセメントグラウチング施工、④非越流部最大断面のブロックにはバットレスが設置された。

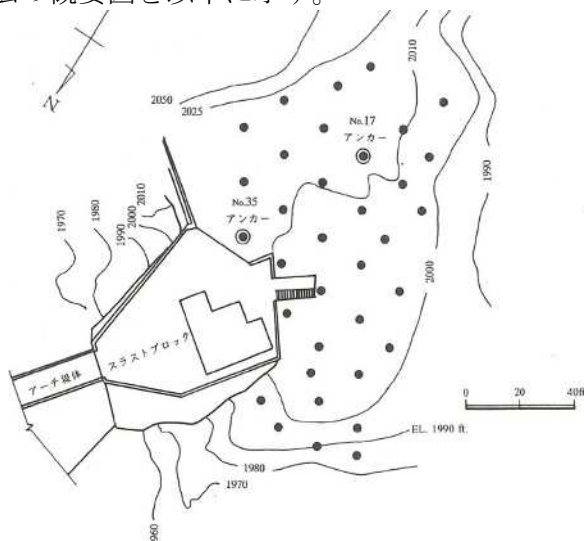
図-2.5.2-13 Pacoima ダム 左岸アバットメントのアンカー位置図（単位：ft）

※建設当時の設計荷重は貯水圧のみで地震荷重を考慮していない。1967～68年にかけてダムの安全性の再評価を行った結果、左岸アバットメント部のすべり安全率向上のため、グラウト補強が行われた。

地震後の変状は、①弦長 2.5cm 短縮、左右岸で 3.8cm の高低差の発生、②ダム堤体と左岸スラストブロックの継目が 16m の区間にわたり 0.6～1cm 開口、③左岸の地盤に亀裂発生、であった（ダム天端より 16m 高い標高のアバットで観測された地震動の最大加速度は、水平方向：1.25G、鉛直方向：0.7G であった）。

復旧（補修）工法は、①堤体とスラストブロック間のジョイントの開き及びスラストブロックのクラックには、スラストブロックを削孔し、グラウト施工、②変位を生じた左岸アバットメントには、35本のロックアンカー（ポストテンション方式）を施工、③グラウトカーテンを補修するため、基礎とアバットメントに追加グラウト施工、④左岸上部にコンソリデーショングラウチングを実施した。

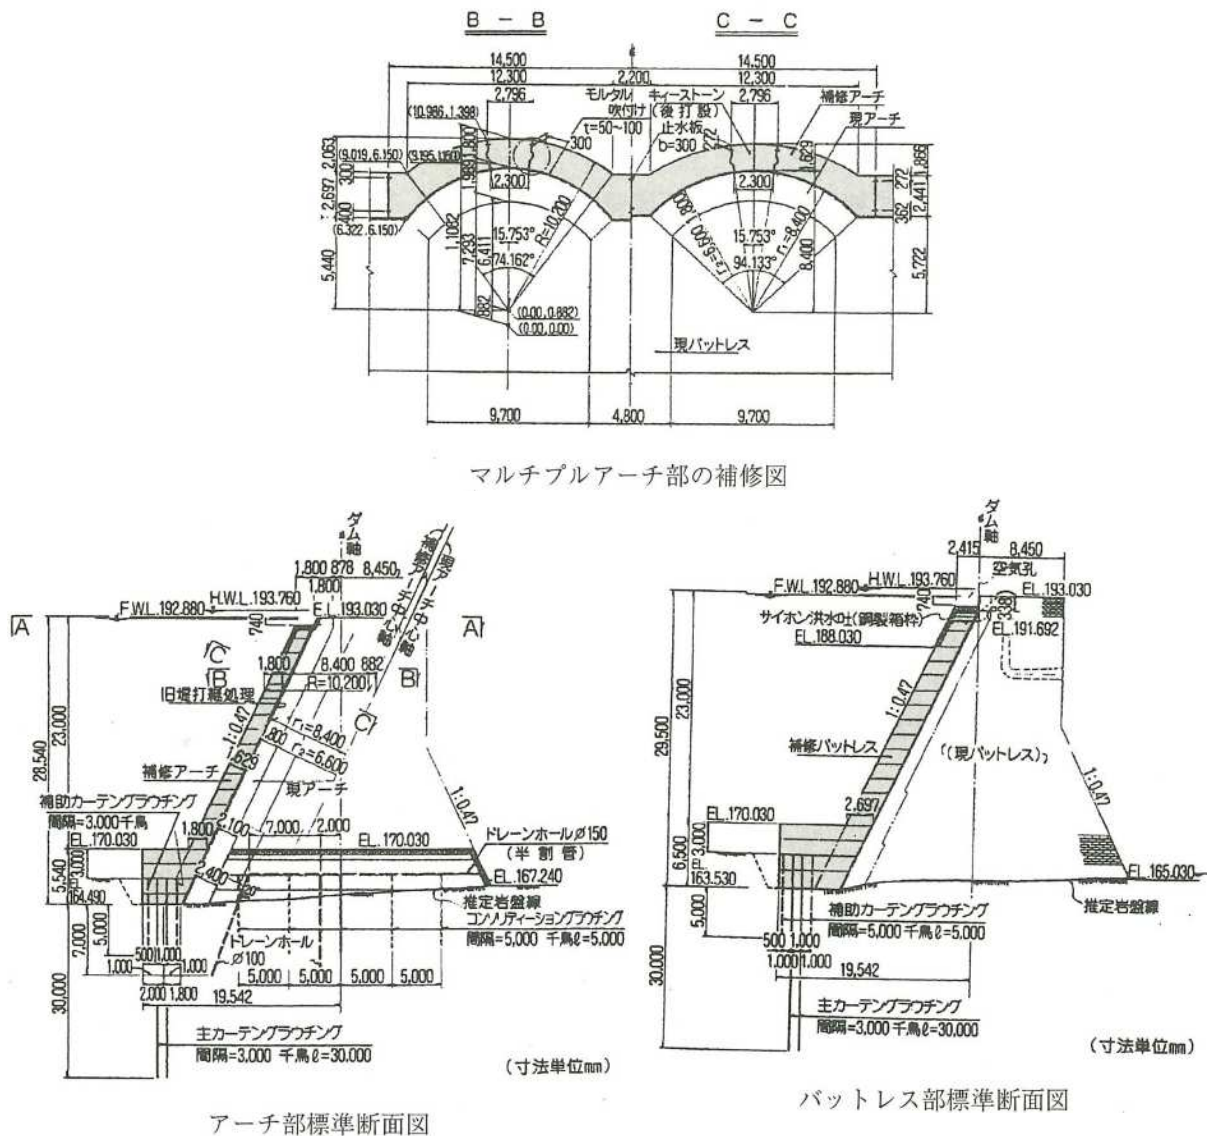
図-2.5.2-14 豊稔池ダム補修概要図（網掛け部：上流新設コンクリート）

変状は、老朽化によるものであり、間詰モルタルの剥離、間知石の分離、基礎岩盤からの湧水であった（昭和5年3月完成）。

復旧（補修）工法は、①堤体からの漏水を防止するため、堤体前面に無筋コンクリートを打設、②基礎部を補強するため、堤体背面バットレス間にコンクリートフーチングを設ける、③基礎からの漏水を防止するため、カーテングラウチング工事を実施した。
