《斜面災害調査ケーススタディ》

<ケース 1：豪雨により生じた規模の大きな地すべりの調査事例>

～地すべり防止区域に隣接して生じた地すべり災害事例～

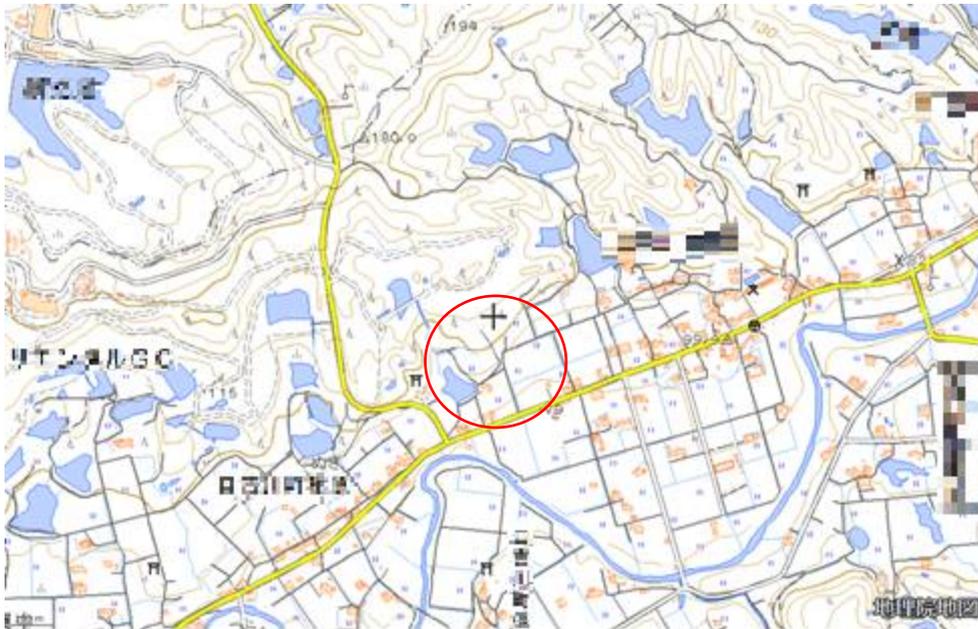
地すべり発生箇所
(地理院地図)

低地沿いの丘陵地で、斜面の比高差はあまりないと想定される。周辺に池が点在していることから、地下水等の影響を受けやすい状況にあると推察される。

斜面上部はゴルフ場として利用されており、地形が人工改変されている可能性が高い。

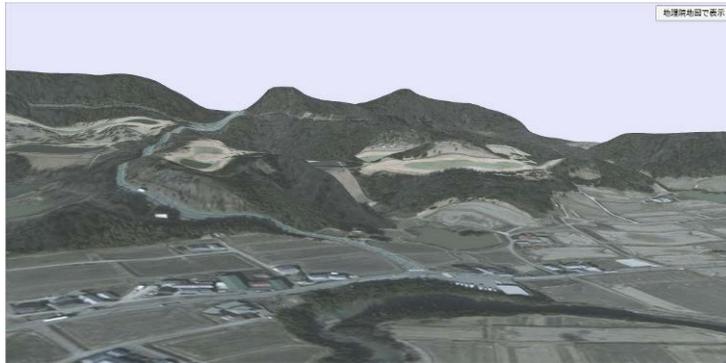
空中写真(3D)
(地理院地図 Globe)

空中写真を3D(高さ方向の倍率=2.0)で確認した。地すべり発生箇所は、広い集水地形を呈しており、大規模な人工改変が行われている状況が確認できた。

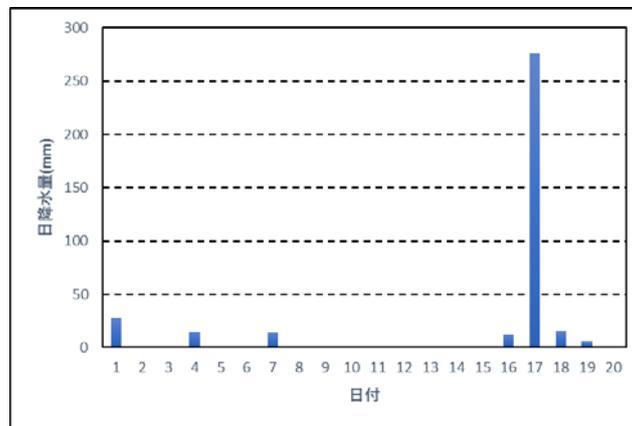
災害発生日前後の日雨量
(アメダス観測所のデータ)

台風による集中豪雨で斜面災害が生じたため、直前の降雨状況を確認した。7月17日に日最大降水量275mmの記録が見られ、かなりの降雨があったことが確認できた。

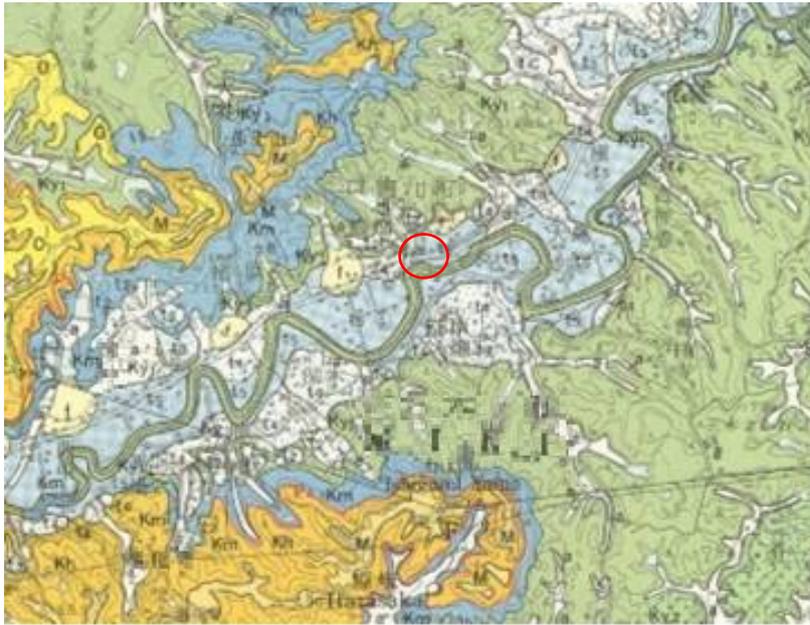
調査地周辺の地質分布
1/5万地質図
(地質調査総合センター地質図類ダウンロードサイトから)

調査地周辺は、古第三系に属する地層が基盤をなしており、砂岩や泥岩などで構成されていると想定できる。また、周辺には段丘堆積物も分布している。

ただし、斜面が人工改変(切土や盛土)されていることに留意が必要と思われる。

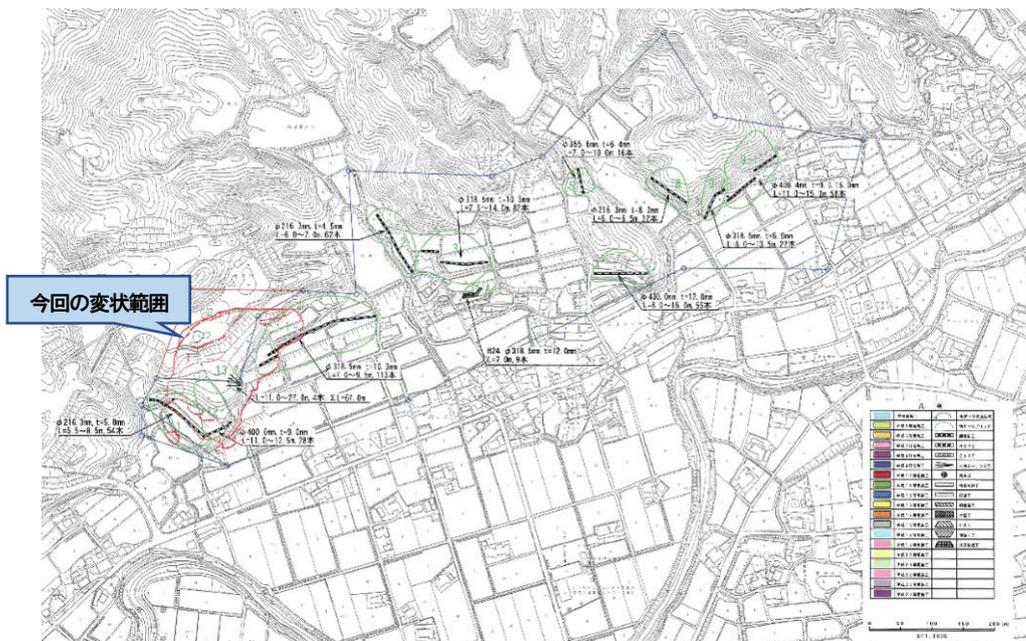
地すべり防止区域図

地すべり防止区域に隣接していることから、既往資料を基に周辺の地すべり特性について事前に情報収集した。周辺にも地すべりが多く分布しており、似たような地すべりの素因がある可能性が高い。
