【参考様式 - 4 定期点検記録様式(トンネル2/2)】

■定期点検記録様式 変状写真台帳

| フリガナ<br>名称 | | 路続名 | | 国道〇〇号 | | 定期点検業者 | | 定期点検年月日 | |
|---|---|---|--|---|---|---|--|---|--|
| 〇〇トンネル<br>〇〇トンネル | | 〇〇河川国道事務所 | | 〇〇河川国道事務所 | | 〇〇〇〇 | | 2019年8月1日 | |

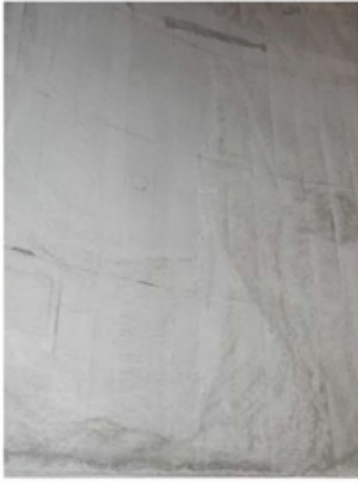
| フリガナ<br>名称 | | 路続名 | | 国道〇〇号 | | 定期点検業者 | | 定期点検年月日 | |
|---|---|---|--|---|---|---|--|---|--|
| 変状<br>番号 | 1 | | | 変状<br>番号 | 1 | | | | |
| 対象<br>箇所 | 覆工 | | | 対象<br>箇所 | 覆工 | | | | |
| 変状<br>部位<br>区分 | 右側壁 | | | 変状<br>部位<br>区分 | 右アーチ | | | | |
| 変状<br>種類 | 外力 | | | 変状<br>種類 | 材質劣化 | | | | |
| 健全性 | 応急措置前<br>III | | | 健全性 | 応急措置前<br>I | | | | |
| 変状の発生範囲の規模 | | 3.5mm×5m | | 変状の発生範囲の規模 | | 0.5m×0.5m | | | |
| 前回定期点検時の状態 | | 幅2.0m長さ4.5m | | 前回定期点検時の状態 | | 閉合ひび割れ、健全性II | | | |
| メモ | | 幅3.5mm長さ5.0mのひび割れ。ひび割れ進行性あり。 | | メモ | | 0.8m×1.5mのうき | | | |

| フリガナ<br>名称 | | 路続名 | | 国道〇〇号 | | 定期点検業者 | | 定期点検年月日 | |
|---|---|---|--|---|---|---|--|---|--|
| 調査方針 | | ひび割れ進行調査 | | 調査方針 | | なし | | | |

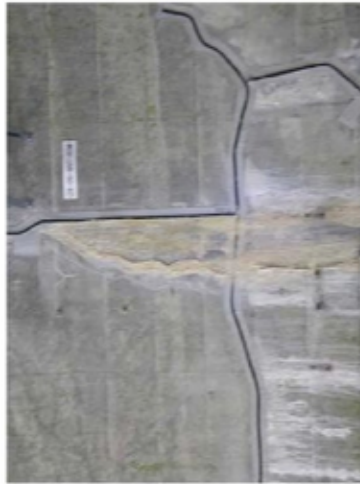
| フリガナ<br>名称 | | 路続名 | | 国道〇〇号 | | 定期点検業者 | | 定期点検年月日 | |
|---|---|---|--|---|---|---|--|---|--|
| 変状<br>番号 | 1 | | | 変状<br>番号 | 2 | | | | |
| 対象<br>箇所 | 覆工 | | | 対象<br>箇所 | 覆工 | | | | |
| 変状<br>部位<br>区分 | 左アーチ | | | 変状<br>部位<br>区分 | 左アーチ | | | | |
| 変状<br>種類 | 湧水 | | | 変状<br>種類 | 材質劣化 | | | | |
| 健全性 | 応急措置前<br>II | | | 健全性 | 応急措置前<br>II | | | | |
| 前回定期点検時の状態 | | 目地部からの湧水、湧水、健全性II | | 前回定期点検時の状態 | | なし | | | |
| メモ | | 目地部からの湧水、湧水 | | メモ | | 目地部の材質劣化によるうき、はく離、叩き落しによる応急措置 | | | |

| フリガナ<br>名称 | | 路続名 | | 国道〇〇号 | | 定期点検業者 | | 定期点検年月日 | |
|---|---|---|--|---|---|---|--|---|--|
| 調査方針 | | 湧水調査 | | 調査方針 | | なし | | | |

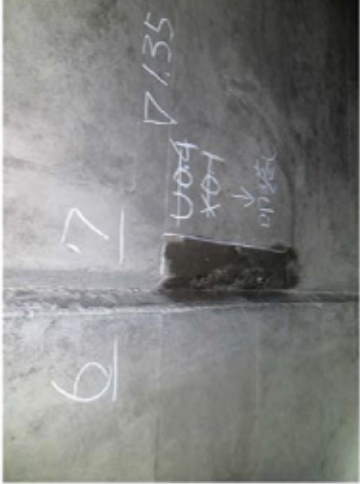
| フリガナ<br>名称 | | 路続名 | | 国道〇〇号 | | 定期点検業者 | | 定期点検年月日 | |
|---|---|---|--|---|---|---|--|---|--|
| 変状の発生範囲の規模 | | - | | 変状の発生範囲の規模 | | 0.4m×0.1m | | | |
