8-2. 管路施設のチェックリスト

8-3. 管路施設のチェックリスト (記入例)

表-8-3-1 緊急点検・緊急調査チェックリスト

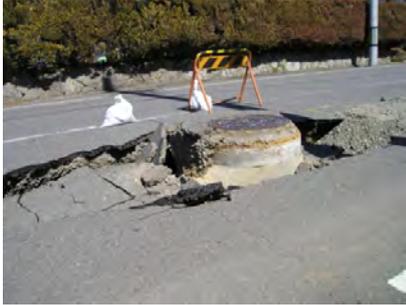
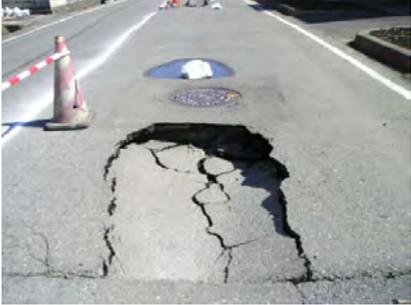
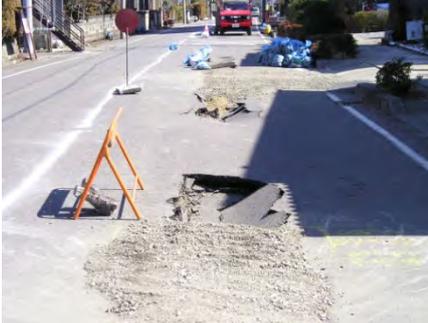
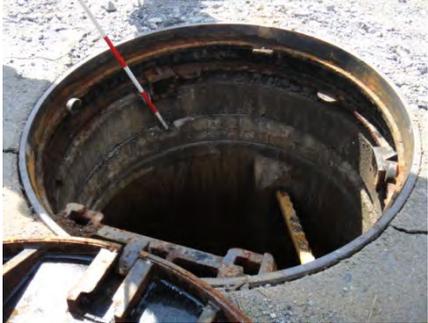
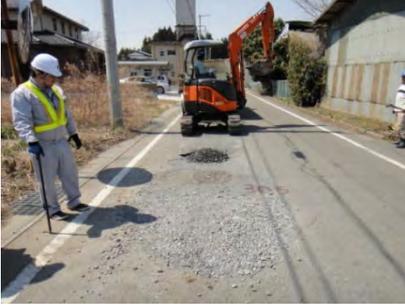
調査日時	平成23年3月14日(月)	記録者	集排 太郎		
地区名	0000	図面番号	B-15	人孔番号	3-4
道路種別	国道・県道・ <u>市町村道</u> ・私道・砂利道・農道 その他( )			管理者	
占用位置	<u>車道</u> ・歩道・その他( )				写真No 19~ 22
調査項目	路面との段差	段差なし・ <u>段差あり</u> (浮上約 10cm、沈下約 cm)			
	周辺路面状況	異常なし・ <u>陥没</u> ・ <u>隆起</u> ・亀裂・噴砂・噴水・その他 ( )			
	蓋の状況	<u>異常なし</u> ・破損・ずれ・その他 ( )			
	車両通行の可否	<u>可</u> ・非(人孔浮上、路面陥没のため車両通行困難)			
	マンホールから溢水	<u>溢水なし</u> ・溢水あり バキューム車 <u>不要</u> ・必要			
	中継ポンプ	異常なし・停電による停止・機器の故障による停止			
	真空弁ユニット (マンホール内)	異常なし・異常あり			
	真空ステーション	異常なし・異常あり			
緊急措置及び応急復旧の有無	無・ <u>有</u> <u>安全柵設置</u> ・路面すり付け その他( )				
被災状況、 緊急措置及び 応急復旧工事 状況写真

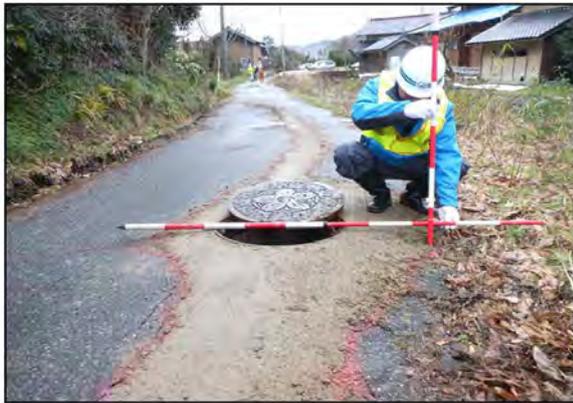
No.24 隆起t=10cm  
\_\_\_\_\_  
\_\_\_\_\_  
\_\_\_\_\_  
\_\_\_\_\_  
\_\_\_\_\_  
\_\_\_\_\_
