4. 発生事例の詳細

1) 青森県1例目（青森市）の事例

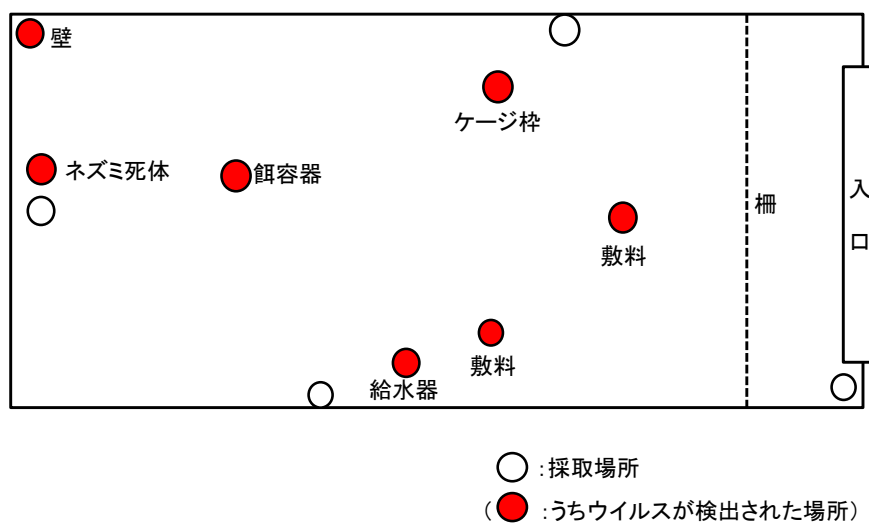
<発生家きん舎(6号舎)における疫学サンプル採取場所>

防疫措置の消毒直前の発生家きん舎内の拭き取り、軟卵、家きん舎内で回収したネズミの死体について、鳥取大学においてウイルス検査を実施した。敷料（もみ殻）、ケージ枠、飲水器、餌容器、家きん舎の壁、軟卵、ネズミの死体から高病原性鳥インフルエンザウイルスが検出された。なお、ネズミの死体からは、直腸、鼻甲介及び体毛からのみウイルスが検出され、口腔、肺、心臓、脳等からは検出されなかった。

採材場所	採取したサンプル
発生家きん舎 (6号舎)	入口付近：敷料（もみ殻）、壁、ケージ枠 中央部：飲水器、餌容器、壁の穴 奥：敷料（もみ殻）、壁の穴、ネズミ死体（口腔、 直腸、肺、心臓、鼻甲介乳剤、脳、体毛）、軟卵 (表面、黄身、白身)

※下線部はウイルスが検出された検体

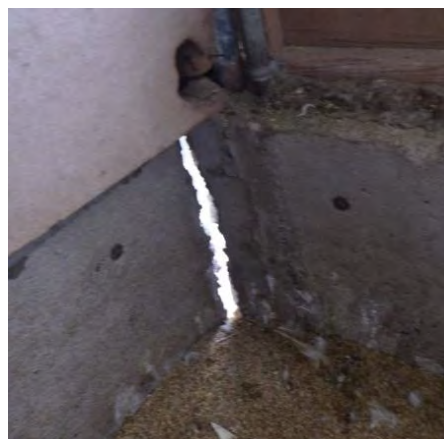
- （ア）家きん舎の側面は二重の金網（網目は1辺2.5cmの六角形）によって囲まれ、さらにその外側にロールカーテンが設置されている。ロールカーテンは、冬期には原則として降ろされているが、朝は空気の入替えのために開けられる。
- （イ）基礎の部分にひび割れがあるなど、所々野鳥を含む小型の野生動物が侵入可能な破損が認められたが、管理人によると、家きん舎内で野鳥等を見かけたことはないとのことであった。管理人によると、ネズミ対策として、家きん舎内に殺鼠剤を混ぜた餌やトラップを設置していたが、現地調査時に、ネズミの死骸や生きた個体が認められた。

<発生家きん舎の基礎部の割れ目>

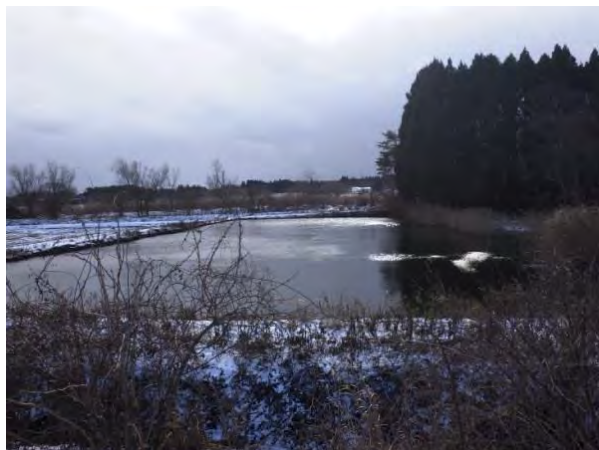
<発生家きん舎近くのため池>

現地調査時、付近のため池や水田に水鳥は観察されなかったが、管理人によると、隣接するため池で今シーズンもカモの飛来を確認したとのことであった。また、発生農場から10数kmの距離にある野木和湖にはカモ類（カルガモ、マガモ、ヒドリガモ、オナガガモ、ホシハジロ）300羽程度が観察された。

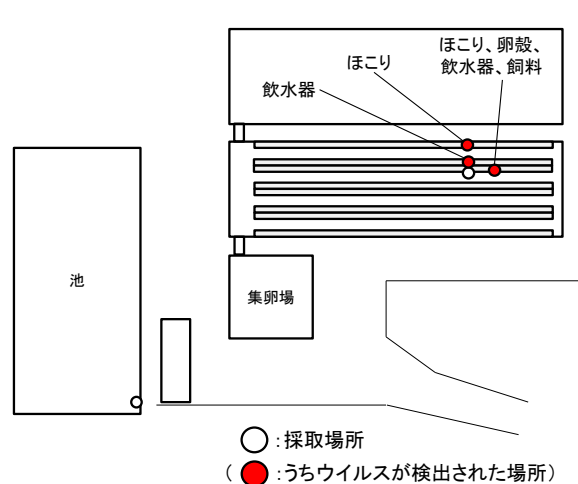
＜発生鶏舎(第1成鶏舎)における疫学サンプル採取場所＞

防疫措置の消毒直前の鶏舎内の拭き取り、農場近くのため池の水、ため池の水際で採取した哺乳類のものと思われる糞便等の合計19検体を採取し、鳥取大学においてウイルス検査を実施したところ、発生鶏舎内のほこり、卵殻、飼料、飲水器の計6検体から高病原性鳥インフルエンザウイルスが検出された。

採材場所	採取した環境サンプル
発生鶏舎 (第1成鶏舎)	発生場所：ほこり、卵殻、飼料 発生場所5m奥： <u>ほこり</u> 、 <u>卵殻</u> 、 <u>飲水器</u> 、 <u>飼料</u> 発生場所から窓側に2m： <u>ほこり</u> 、 <u>卵殻</u> 、 <u>飲水器</u> 、 <u>飼料</u> 発生場所から窓側に5m： <u>ほこり</u> 、 <u>卵殻</u> 、 <u>飲水器</u> 、 <u>飼料</u>
農場周辺	池の水、ネコ及びその他ほ乳動物の糞便、小型野鳥の糞便

※下線部はウイルスが検出された検体

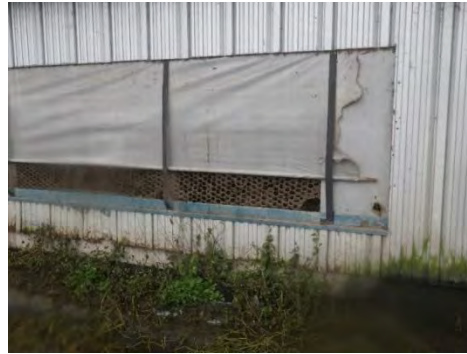
- (ア) 高床式成鶏舎の側面は、外側から、ロールカーテン、金網（マス目の直径は約5cm）、ビニールカーテンが設置されている。
- (イ) 農場全体としては野鳥等の侵入防止は図られていたが、鶏舎を囲む金網の破れ等の野鳥を含む野生動物が内部に侵入可能と考えられる箇所も確認された。
- (ウ) 管理人によると、殺鼠剤によりネズミ対策を行っている。

＜発生鶏舎側面の金網の破れ＞

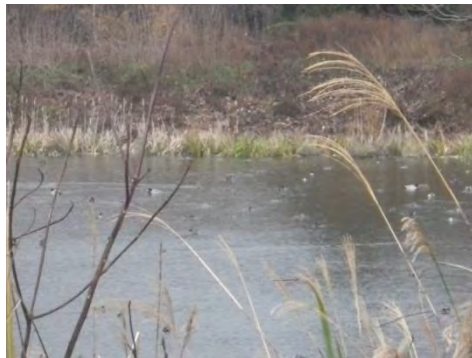
＜発生鶏舎近くのため池＞

現地調査時、農場に隣接するため池には、数種類のカモ類（主にマガモ、コガモ）が約500羽確認された。また、荒川の堰堤には、数種類のカモ類（主にマガモ、コガモ）が1,000羽以上確認された。このほか、農場に隣接するため池の水際で、哺乳類のものと思われる糞が複数確認された。

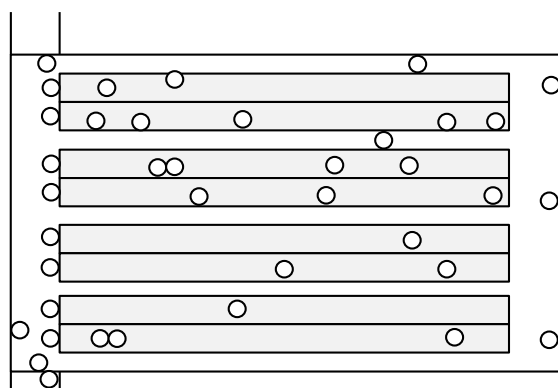
＜発生鶏舎（第8鶏舎）における疫学サンプル採取場所＞

○：採取場所
(すべて陰性)

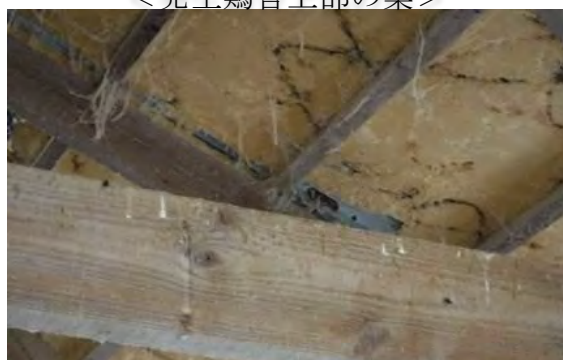
＜発生鶏舎上部の梁＞

- （ア）開放鶏舎の側面は、外側からロールカーテン、金網（マス目の直径は約5cm）が設置され、ロールカーテンは気象状況に応じて開閉するとのことであった。
- （イ）発生農場全体としては野鳥等の侵入防止は図られていたが、一方で、鶏舎を囲む金網の破れや壁の破損等が確認された。また、金網には、ホコリがついておらず、小動物が通過していると考えられる部分が見られた。
- （ウ）現地調査時、発生鶏舎の天井に、ネズミがかじった跡と考えられる傷が確認された。また、鶏舎上部の梁に動物（鳥類）の糞と考えられる白いシミが確認された。
- （エ）管理人によると、ネズミ対策として、ペストコントロール業者に駆除を委託しているとのことであった。

※動物（鳥類）の糞と考えられる白いシミあり

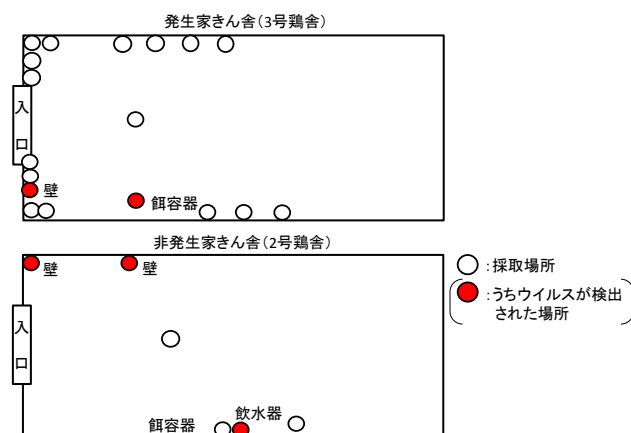
<疫学サンプル採取場所(3号舎及び2号舎)>

発生家きん舎の餌容器、壁、隣接する家きん舎の壁、飲水器及び発生家きん舎裏のたまり水から高病原性鳥インフルエンザウイルスが検出された。なお、発生家きん舎裏のたまり水については、発生家きん舎内から流出した水から材料を採取したため、家きん舎内にあったウイルスが検出されたものと考えられた。

採材場所	採取したサンプル
発生家きん舎 (3号)	入口付近：敷料（もみ殻）、 <u>壁</u> 中央部：壁、支柱、 <u>餌容器</u>
	家きん舎外側から採取： 壁のスワブ、網に付いていた糞、おがくず、糞、屋根の穴
非発生家きん舎 (2号)	入口付近： <u>壁</u> 中央部：壁、 <u>飲水器</u> 、壁
家きん舎外	<u>家きん舎裏側の水たまり</u> 、家きん舎入口付近の沼、家きん舎入口付近の川

※下線部はウイルスが検出された検体

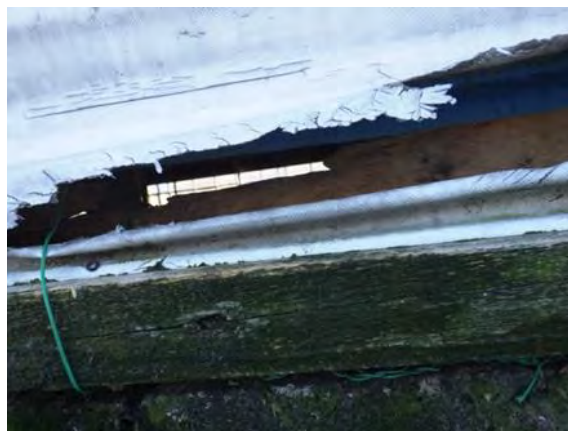
（イ）農場全体として野鳥等の侵入防止対策を講じ、破損箇所を補修するなどの取組がなされていたが、金網を支える木材の一部が破損し、隙間が生じているなど、野鳥を含む小型の野生動物が侵入可能な箇所が認められた。管理人によると、家きん舎内で野鳥を見かけたことはないが、ネズミの侵入があり、殺鼠剤入りの餌の設置等の対策を実施しているとのことであった。

<発生家きん舎内側面の金網を支える木材の破損>

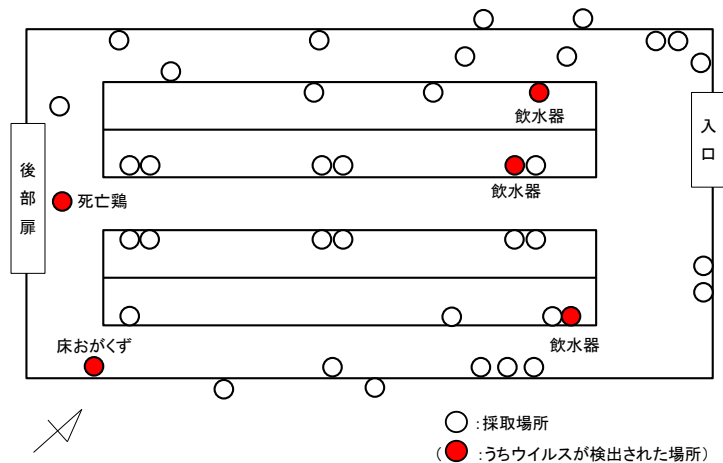
＜発生鶏舎(新鶏舎4号舎)における疫学サンプル採取場所＞

その結果、発生鶏舎の飲水器3検体、床おがくず1検体、死亡鶏のクロアカ1検体から高病原性鳥インフルエンザウイルスが検出された。

採取場所	採取した疫学サンプル
発生鶏舎 (新鶏舎4号舎)	入口付近：壁、床おがくず、糞、 <u>飲水器</u> 、餌容器、死亡鶏のクロアカ、 中央：壁、飲水器、餌容器、糞、 後部：壁、飲水器、餌容器、 <u>床おがくず</u> 、ネズミ死体の体表、 <u>死亡鶏のクロアカ</u> 発生鶏舎の外壁
農場周辺	発生鶏舎付近の水路

※下線部はウイルスが検出された検体

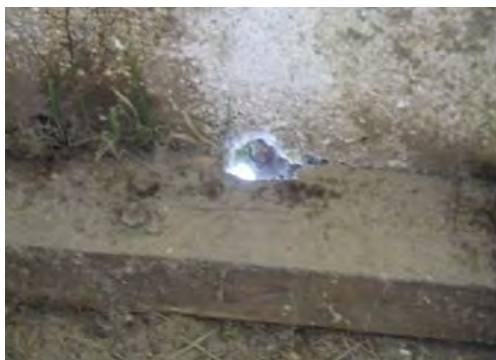
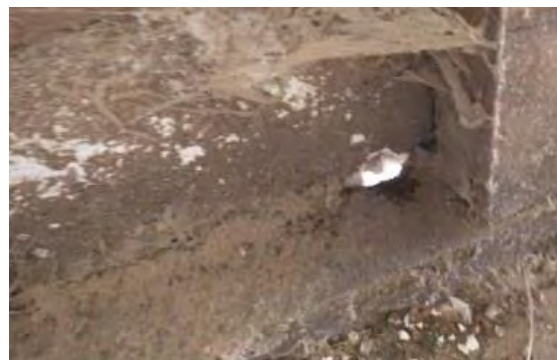
＜発生鶏舎の写真＞

- (ア) 発生鶏舎は、金網の外側にさらに防鳥ネットを設置するなど野鳥等の侵入防止対策が講じられていたが、壁の一部が破損し、床との間に小型の野生動物が鶏舎内部に侵入可能と考えられる隙間が複数箇所確認された。また、周囲にホコリがついていない隙間もあり、動物の通過の可能性が考えられた。
- (イ) 現地調査時、発生鶏舎内でネズミの死骸が確認された。
- (ウ) 管理人によると、ネズミ対策として、鶏舎内に殺鼠剤入りの餌を設置する、業者に駆除作業を依頼するなどの対策を実施していたとのことであった。

※壁が一部破損し、床との間に隙間を確認。

(右の写真は、隙間の周囲にホコリがついておらず、動物の通過が考えられる。)

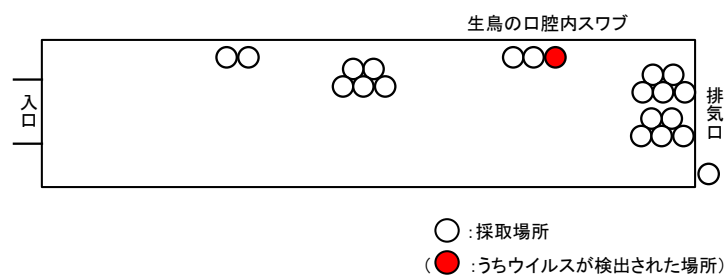
<発生鶏舎(787号舎)における疫学サンプル採取場所>

防疫措置の消毒実施前に鶏舎内外の環境サンプル及び死亡鶏・生鶏の気管の拭き取り及び鶏血清等、合計27検体を採取し、鳥取大学においてウイルス検査及び抗体検査を実施したところ、発生鶏舎の奥北側にいた生鶏1検体から高病原性鳥インフルエンザウイルスが検出された。

採材場所	採取した疫学サンプル
発生鶏舎 (787号舎)	入口付近：敷料、飲水器の水、給餌器、金網、死亡鶏の口腔内
	中央部：敷料、飲水器の水、給餌器、壁、ファンの枠
	奥：敷料、給餌器、飲水器、ファン、壁、死亡鶏の口腔内、 <u>生鶏の口腔内</u> 、鶏血清
発生鶏舎周辺	鳥類の羽根

※この他、鶏舎最奥部において鶏血清を5検体採取(いずれも抗体は検出されず)

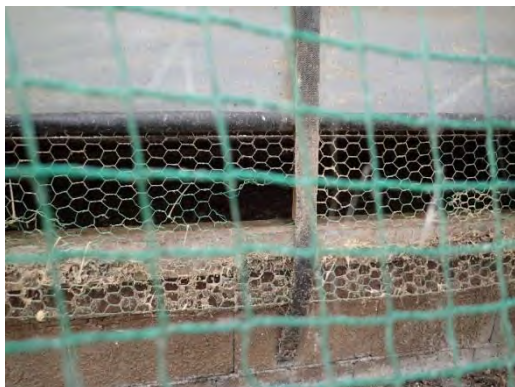
<発生鶏舎>

(エ) 金網とともに、さらに編み目の小さい防鳥ネットを設置するなど、発生鶏舎を含め農場全体として野鳥等の侵入防止対策を講じていたが、防鳥ネットや金網の一部が破れている等、野鳥を含む小型の野生動物が侵入可能と考えられる箇所が確認された。

※南側側面に金網の破損
(直径約10cm)

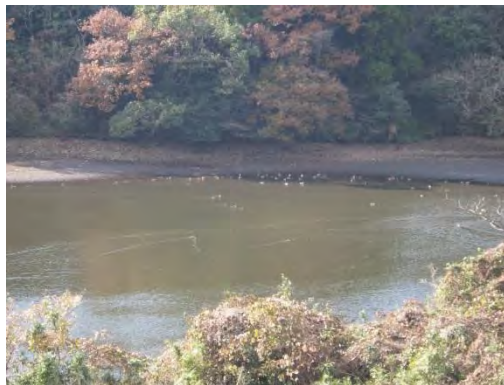
<須田久保池>

※発生鶏舎の東側約50mの距離に位置
