### ③ 施設の現状と整備計画

#### 鹿妻穴堰頭首工

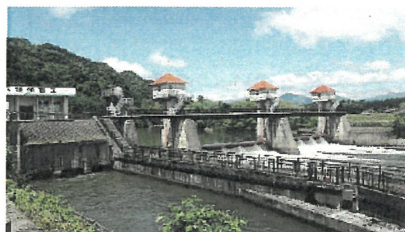
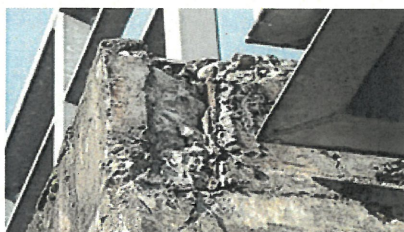
【現状】コンクリートのひび割れや摩耗等による機能低下、各ゲートの部品等の劣化が見られ補修が必要となっています。また、本施設は地区の最重要施設であり、大規模地震が発生した場合にも洪水吐、土砂吐の堰柱が損壊しない構造とする必要があります。

【整備計画】コンクリートのひび割れや摩耗を補修。ゲートの再塗装や補修整備を実施。また、堰柱は耐力不足が確認されていることから、耐震化対策を実施します。(コンクリート補修完了後のイメージ)

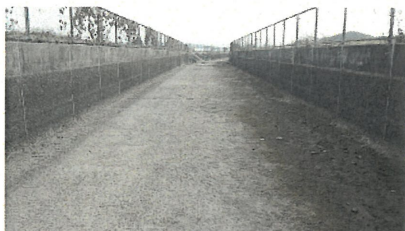
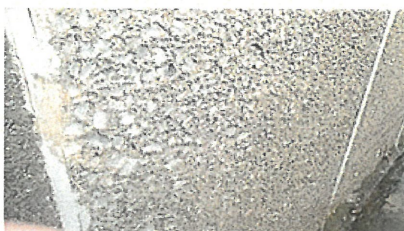
#### 幹線用水路（開水路）

【現状】開水路表面の摩耗の進行等により、通水性能が低下していることから、早急に対応が必要な状況です。

【整備計画】摩耗が顕著に生じている区間に摩耗対策を実施します。(改修した開水路区間)

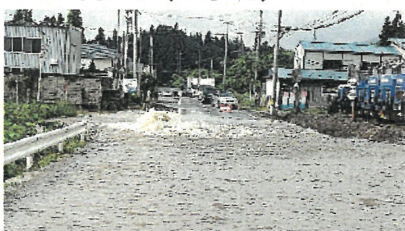
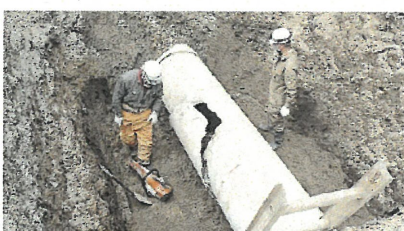
#### 幹線用水路（管水路）

【現状】管水路の破損による漏水事故及びたわみの進行等により、通水性能が低下していることから、早急に対応が必要な状況です。

【整備計画】耐力不足が確認された区間は、耐震化対策を実施。また、たわみ等が発生している区間のうち、対策が必要と判断された区間は布設替等を実施します。(管水路布設替の実施状況)

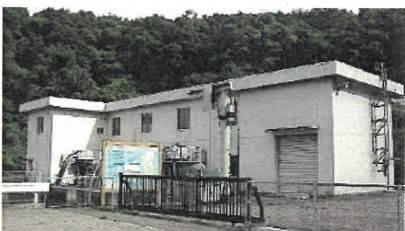
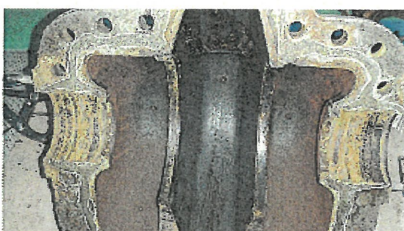
#### 西部揚水機場

【現状】ポンプ、原動機が老朽化し作動に影響を及ぼしており、部品の交換等が必要な状況です。

【整備計画】ポンプ設備の補修整備を実施します。(改修後のポンプ設備)

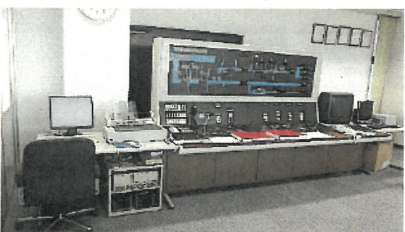
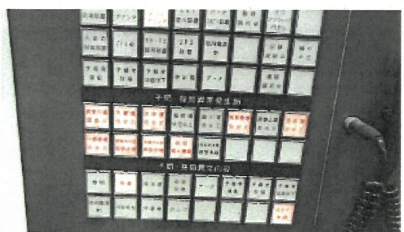
#### 水管理施設

【現状】老朽化が進んでおり、施設の部品交換、点検等の維持管理に多くの労力、費用を要している状況です。

【整備計画】メーカーの部品供給期間が終了しており保守限界を超えていることから更新します。(改修後の水管理施設)
