## 業 務 紹 介

#### ◆銀頭首工

#### ◆川倉揚水機場

## ～調査地区の紹介「浪岡川(二期)地区」～

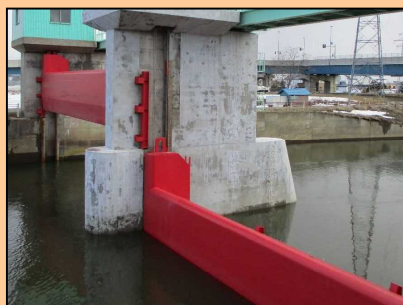
洪水吐ゲート塗装塗替

- ・洪水吐及び土砂吐並び取水ゲートの開閉装置、電気設備の更新
- ・右岸及び中央堰柱コンクリートのひび割れ補修、表面被覆
- ・洪水吐及び土砂吐並び取水ゲート、管理橋の塗装塗替

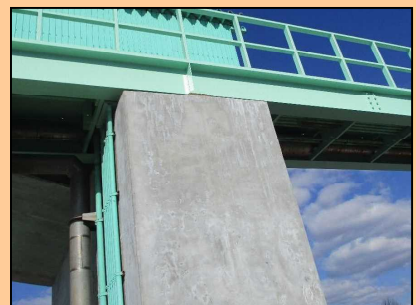
堰柱コンクリート補修

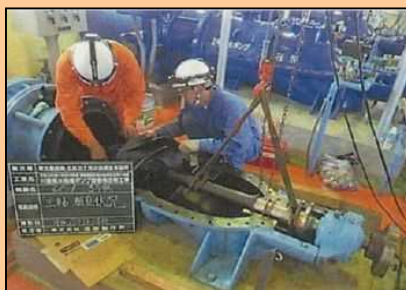
ポンプ分解整備状況

- ・ポンプ分解整備、塗装塗替
- ・揚排仕切ゲート扉体の塗装塗替
- ・揚排仕切ゲート開閉装置及び操作盤の更新

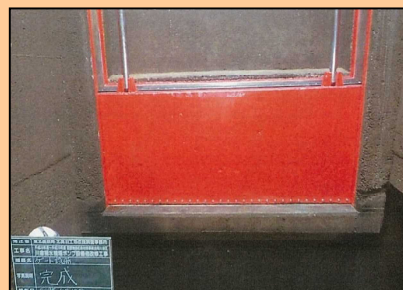
揚排仕切ゲート塗装塗替

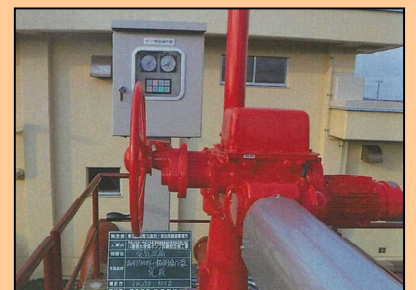
揚排仕切ゲート開閉装置更新

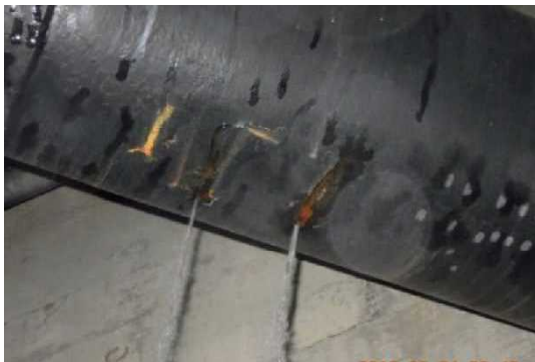
このうち、ダム放流設備の放流管や管水路では漏水等の不測の事態が発生しました。

▲導水管からの漏水（浪岡ダム放流設備）

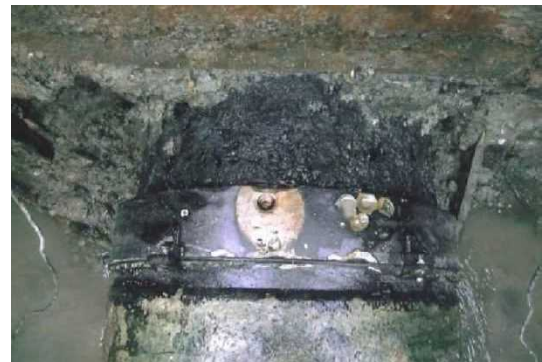
▲管水路の孔食（松島導水路）
