第 1 章 業務目的及び概要

第3章 国営能代二期地区 (素波里ダム取水塔)

第4章 国営十三湖地区 (芦野頭首工)

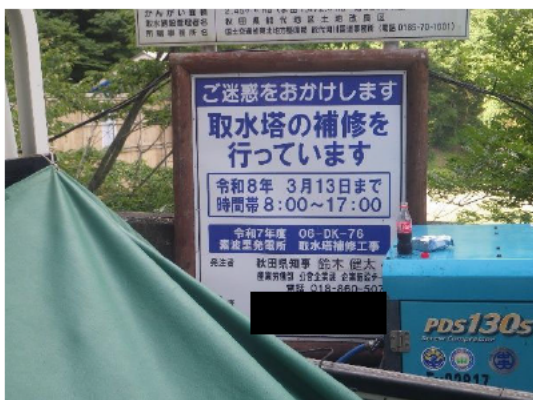
取水塔補修 県工事
