# 1. 事業概要

## (7) 参考：取水が困難となった事案

(明治用水頭首工漏水事故における緊急・応急対策)

## (8) 参考：能登半島地震

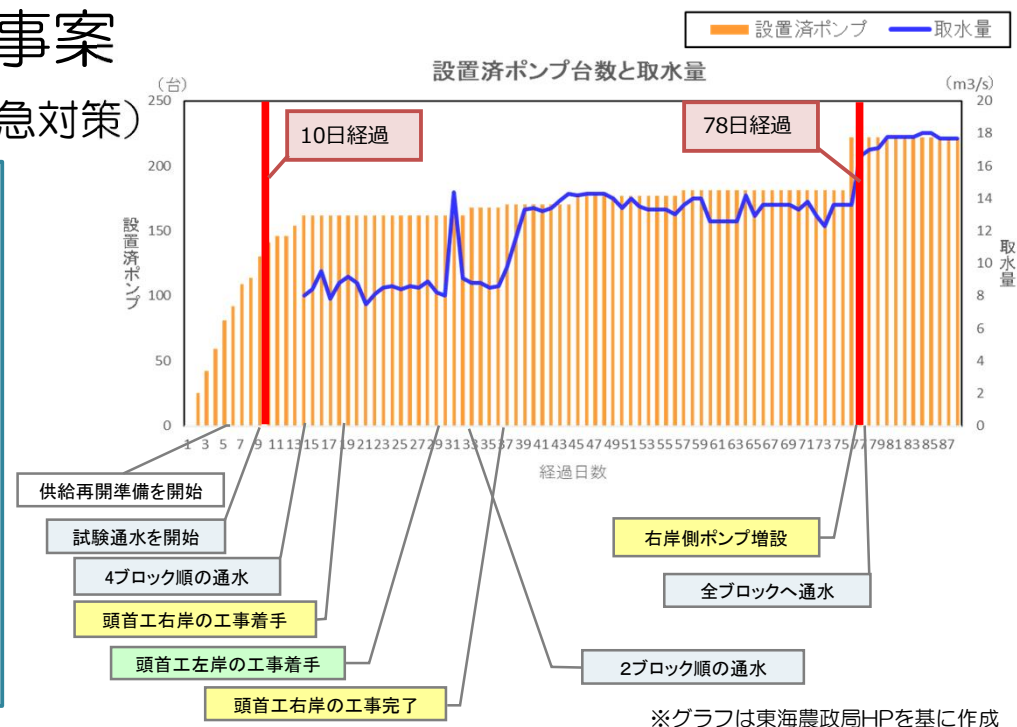
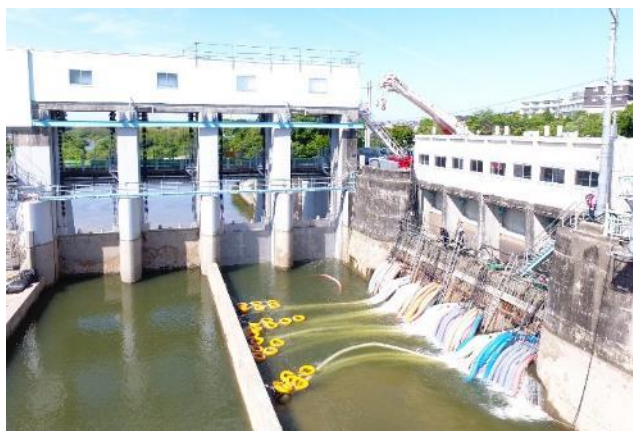
- 令和4年5月、明治用水頭首工において漏水事故が発生し、**農業用水及び工業用水の取水が停止**した。
- 農地へ用水を供給するかんがい期に発生したため、仮設ポンプを昼夜問わず設置・稼働させ、**通常取水量の約1/4を確保するまでに10日間を要した**。
- 営農者や施設管理者の協力を得ながら、**番水かんがいによる節水対応**を行いつつ、ポンプをさらに設置して増量を図り、**漏水発生から78日**を経て、ようやく節水対応が解消、全ブロックへの通水が可能となった。

仮設ポンプ設置状況 取水工 (5月29日時点)  
(漏水発生(5月15日)から14日経過)

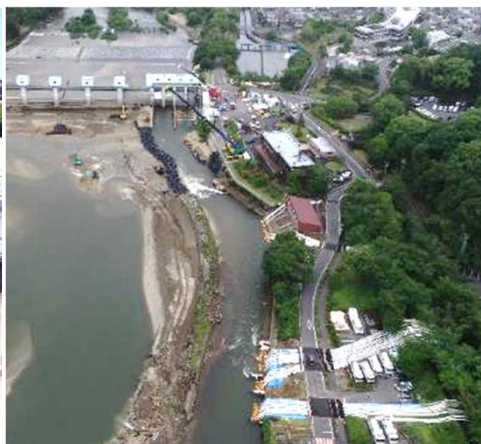
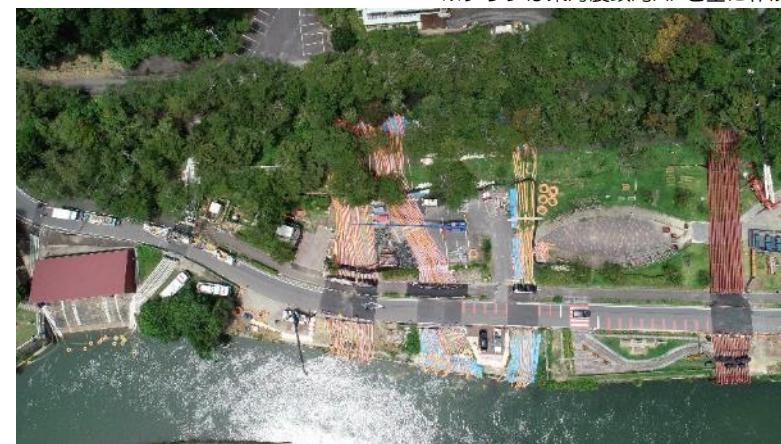
仮設ポンプ設置状況 右岸上流 (7月29日時点)  
(漏水発生(5月15日)から75日経過)

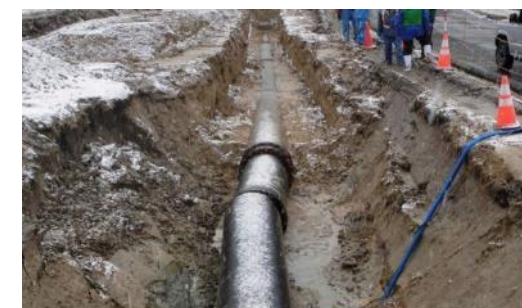
地震による継手の破損

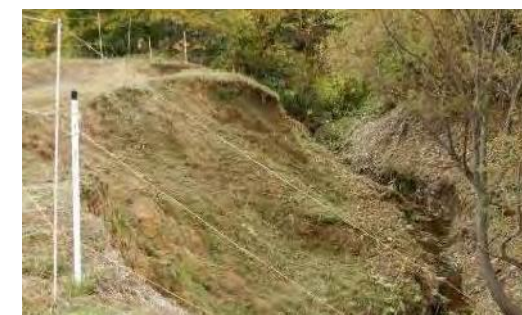
土水路の法面崩壊
