# 農作業事故の聞き取りによる詳細調査から得られた事故別対応策

田植機が未舗装の農道を走行中に前輪が横滑りして脱輪、転倒。  
(打撲・滋賀県 75歳男性)

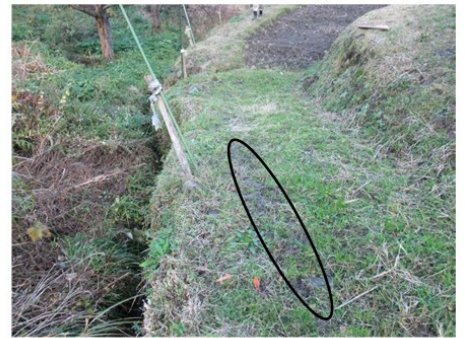
現場の写真

道はもともと狭く(およそ1.4m)、小川側の縁は軟らかくて、車輪が食い込んだり、滑るため、それを防ぐために木の板(長さ3m、幅50cm、厚み7cmほど)を敷いていた。当日は降雨で板が濡れており、濡れた板の表面で前輪が川の方に横すべりして脱輪。

農道(幅はおよそ1.4m)を上から見たところ(楕円のところに木板を敷いていた)

木板での補修は降雨によりむしろ危険となる

○補修に用いる材料の特性を考慮する。

○路面、路肩の補修、農道の拡張など検討する。
